Rapport de contrôle d'installations électriques à basse et à très basse tension

RÉF. 72/2020/77113/01:3

DATE DU CONTRÔLE 27/10/2020
 ADRESSE DU CONTRÔLE rue Maison du Bois 10 - 4650 Battice-Herve

AGENT VISITEUR Benoît Carlier
 TYPE DE CONTRÔLE Visite de contrôle vente ancienne installation (8.4.2.)

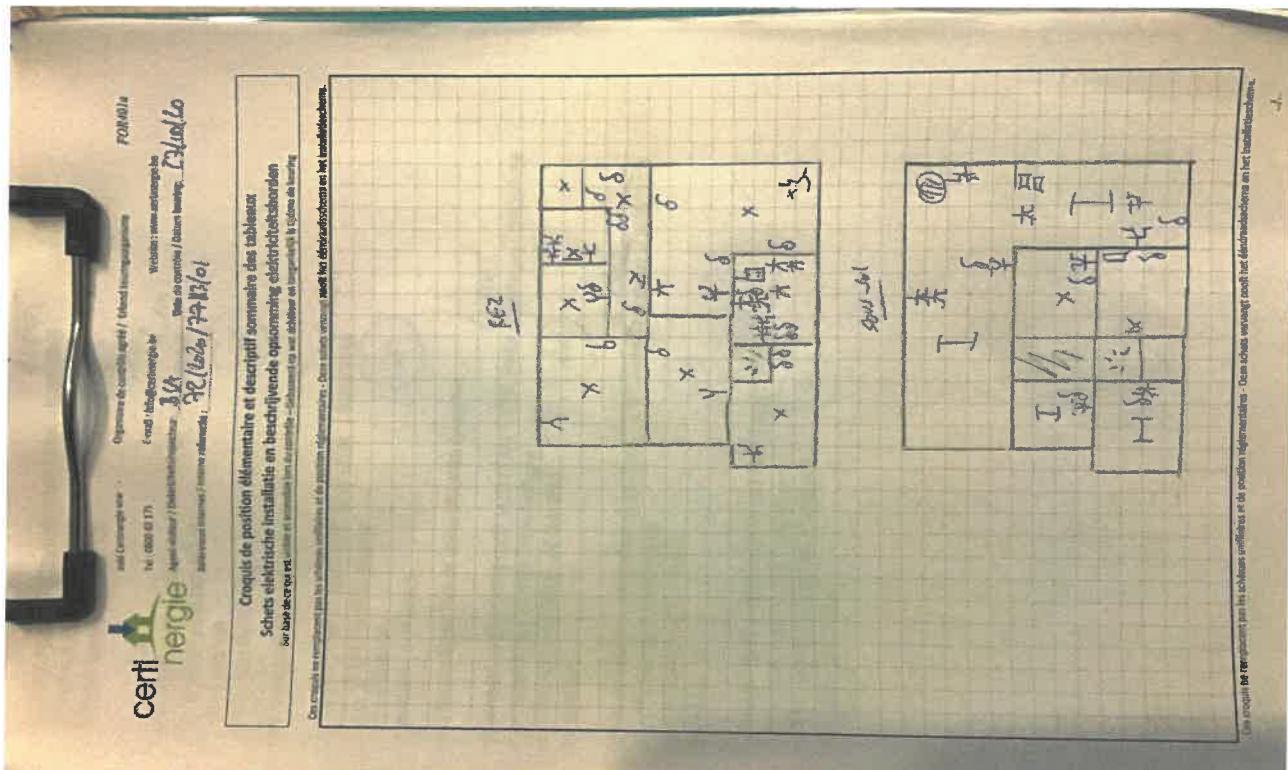
Croquis de position élémentaire et descriptif sommaire des tableaux
sur base de ce qui est visible et accessible lors du contrôle
Note : ces croquis ne remplacent pas les schémas unifilaires et de position réglementaires
