## Procès-verbal de contrôle d'une installation électrique en BT et TBT

NON CONFORME

Rue Rue Paul Devigne  
Numéro 72  
Boîte 19  
Postcode 1030  
Commune SCHAARBEEK  
Pays Belgique

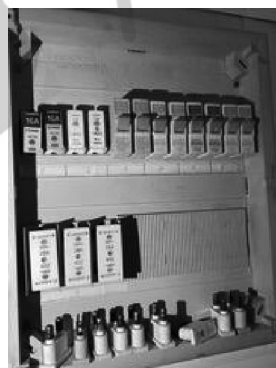
Image du tableau de repartition et de manoeuvre:

| Voir annexe | - | - | | | - | | - |
| | - | - | | | - | | - |
| Contrôle visuel (général) | NOK | Contact direct | OK | | Contact indirect | OK | |

- I5.05 (Re)placer la porte et/ou l'écran de protection du tableau. Possibilité de contact avec des pièces nues sous tension (Livre 1 Section 5.1.4, et 5.3.5.1.A, et 4.2.2.3.)

- I5.13 La tension nominale de service n'est pas indiqué clairement sur le tableau (Livre 1 Sous-section 3.1.3.3.)
- I5.14 Absence d'un interrupteur onipolaire qui permet de mettre le tableau complet hors tension, (Livre 1 Sous-section 5.3.5.1.B. et note)

- I6.01 Prévoir un interrupteur dispositif de protection à courant différentiel-résiduel, muni d'un dispositif de plombage, à l'origine de l'installation (Livre 1 Sous-section 4.2.4.3.)

- I6.02 Un dispositif de protection à courant différentiel-résiduel général d'un courant nominal (In) d'au moins 40A et une sensibilité maximale de 300 mA doit être placé à l'origine de l'installation, (Livre 1 Sous-section 4.2.4.3. et 5.3.5.3.a.)
