## Rapport de contrôle d'installations électriques à basse et à très basse tension

**RÉF. 34/2022/70280/01:1**

**DATE DU CONTRÔLE** 28/06/2022  
**ADRESSE DU CONTRÔLE** Bornstrasse 5 - 4750 Bütgenbach

**AGENT VISITEUR** Olivier Dodet  
**TYPE DE CONTRÔLE** Visite de contrôle vente ancienne installation (8.4.2.)

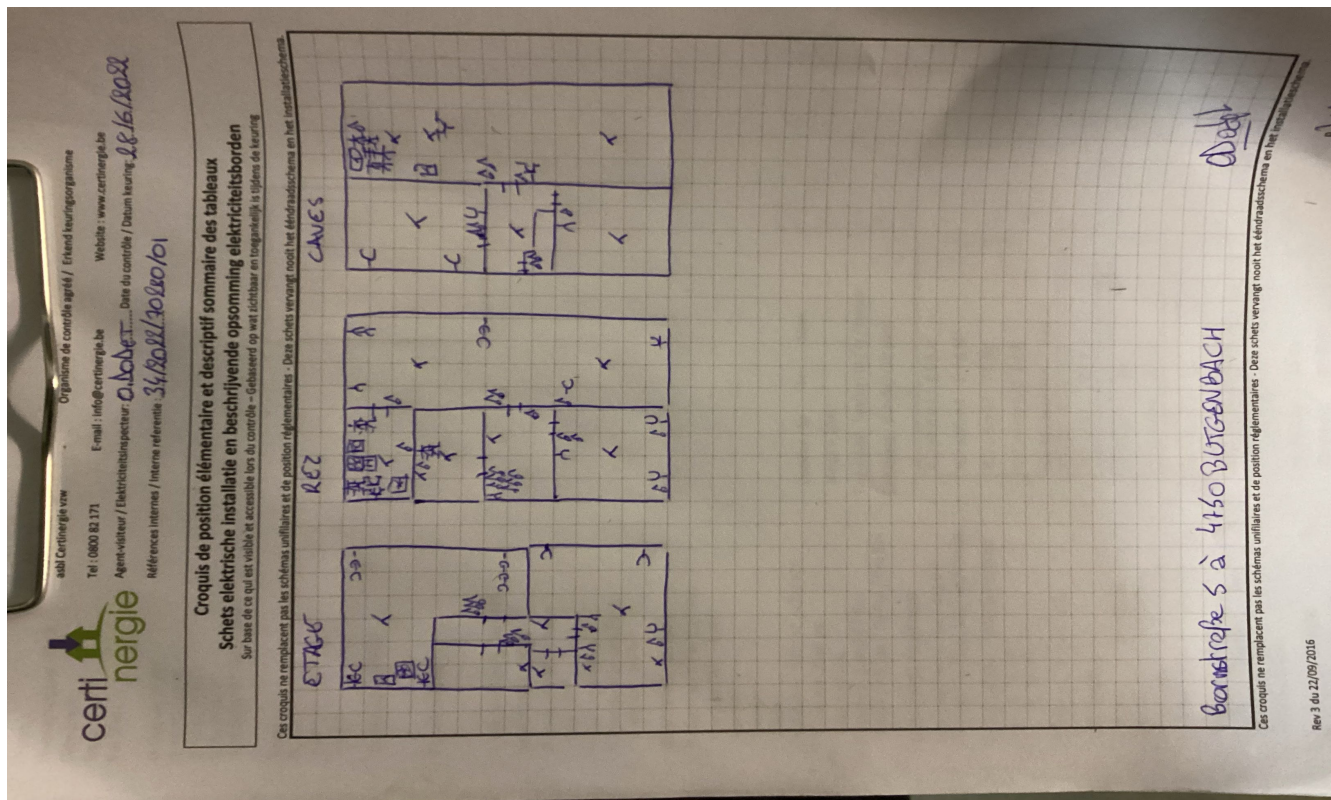
#### Croquis de position élémentaire et descriptif sommaire des tableaux

sur base de ce qui est visible et accessible lors du contrôle

Note : ces croquis ne remplacent pas les schémas unifilaires et de position réglementaires
