Procès-verbal de contrôle d'une installation électrique en BT et TBT

Date inspection: 24/04/2023

Rue Rue Jean van Lierde
Numéro 22
Boîte 3e rechts
Postcode 1070
Commune Anderlecht
Pays Belgique

Visite de contrôle d'une installation domestique selon(AR 08/09/2019) - RGIE Livre 1 - 6.5. et 8.2.2. et 4.2.4.3.

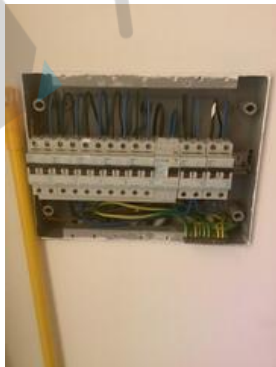
Image du tableau de repartition et de manoeuvre:

Contrôle visuel (général)	NOK	Contact direct	OK	Contact indirect	OK
Raccordement	NOK	schéma en annexe par Aceg asbl NA			
Liaisons équipotentielles	BON	Section des conducteurs	OK		
Continuité	OK	Éclairage / machines	OK

I5.14 Absence d'un interrupteur omnipolaire qui permet de mettre le tableau complet hors tension. (Livre 1 Sous-section 5.3.5.1.B. et note)

I5.02 Réaliser ou compléter le repérage des circuits/départs et/ou appareillage, bornes de raccordements, etc. (Livre 1 Sous-section 3.1.3.1. et 3.1.3.3.A. et 5.1.6.1)
