Rapport de contrôle d'installations électriques à basse et à très basse tension

RÉF. 147/2025/111001/D01:1

DATE DU CONTRÔLE 24/07/2025 (9:25 - 10:00)
 ADRESSE DU CONTRÔLE Rue des Boulois 25 - 7134 Morlanwelz

TYPE DE CONTRÔLE Visite de contrôle vente ancienne installation (8.4.2.)

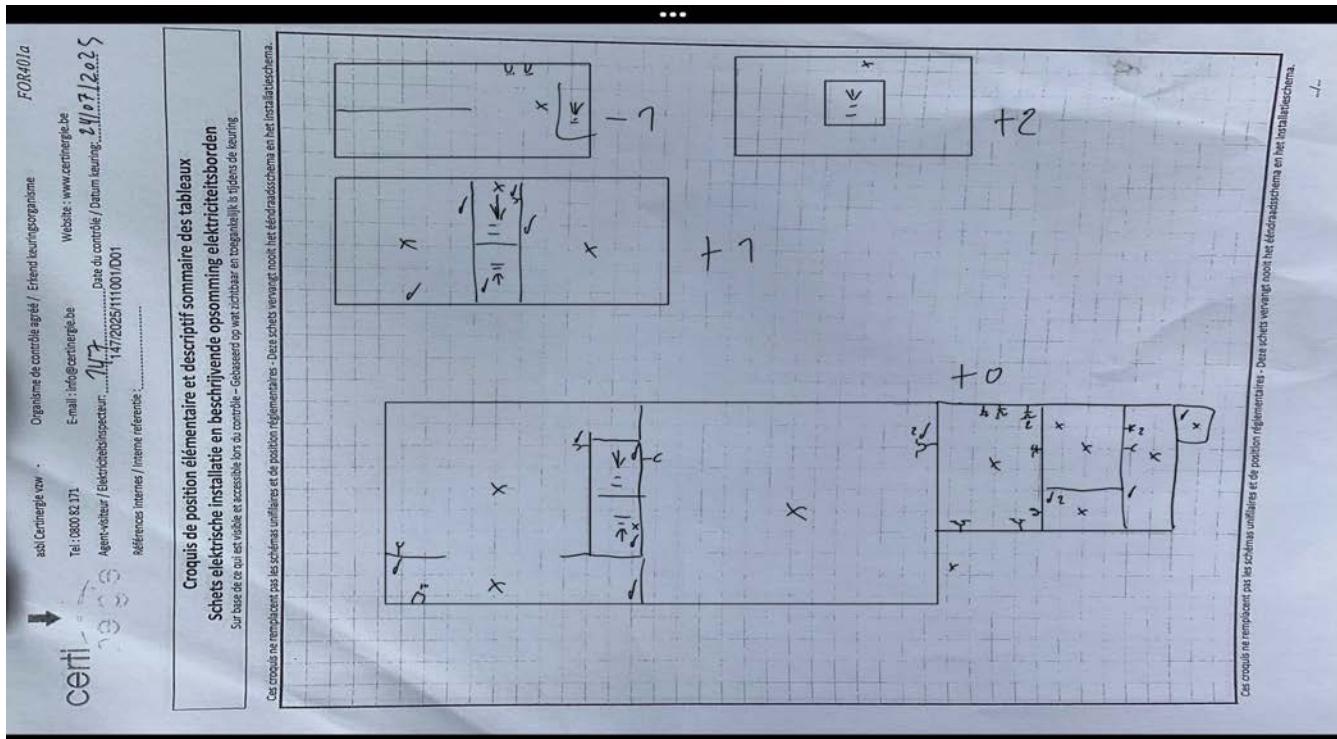
Croquis de position élémentaire et descriptif sommaire des tableaux

sur base de ce qui est visible et accessible lors du contrôle

Note : ces croquis ne remplacent pas les schémas unifilaires et de position réglementaires
