P.V. N° RCE-BTD-07-01-25-30266-CP

RAPPORT DE CONTRÔLE D'UNE INSTALLATION ÉLECTRIQUE DOMESTIQUE A BT/TBT (A.R. DU 08/09/2019 - LIVRE 1 - 4.2.3.2 - 4.2.4.3 - 5.3.5.2 - 5.4.2.1 - 5.4.3.6 - 5.4.4 - 7.1 - 7.2.5.1)

VISITE DE CONTRÔLE D'UNE INSTALLATION EXISTANTE (A.R. DU 08/09/2019 - LIVRE 1 - 2.11.2 + 6.5)

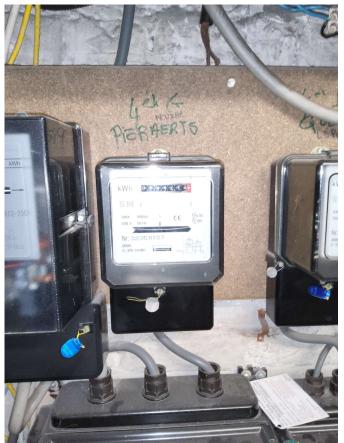
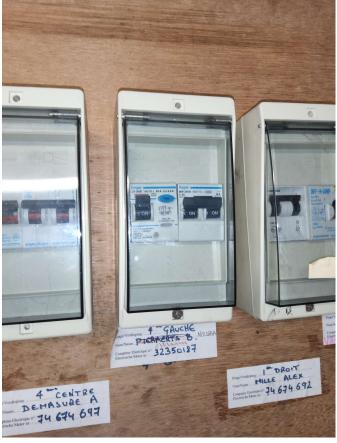
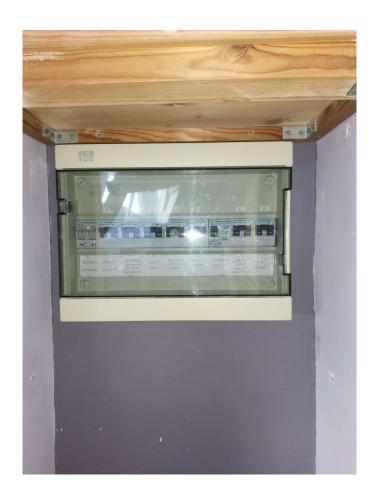
Photos annexes

A.1. Absence de schéma unifilaire (A.R. du 8/09/2019 - Livre 1 - 2.13 - 3.1.2.1 et 2, parties a - 9.1.2)

A.6. Absence de repérage sur le(s) tableau(x) (A.R. du 8/09/2019 - Livre 1 - 3.1.3.1 - 3.1.3.3 a)

A.9. Tension de service erronée sur un tableau de répartition et/ou de manoeuvre (A.R. du 8/09/2019 - Livre 1 - 3.1.3.3 a)

F.1. Interrupteur, prise de courant ou boîte de dérivation à reconditionner et/ou refixer. (A.R. du 8/09/2019 - Livre 1 -

1 an à dater de ce PV, par CERTIGREEN (passé cette date, le ministère fédéral en charge de l'Énergie est averti de la persistance éventuelle d'infractions.
