Rapport de contrôle d'installations électriques à basse et à très basse tension

Square des Latins 45 (étage 01) - TYPE DE CONTRÔLE Visite de contrôle vente ancienne installation (8.4.2.) 1050 Ixelles

RÉF. 122/2025/111212/D01:1

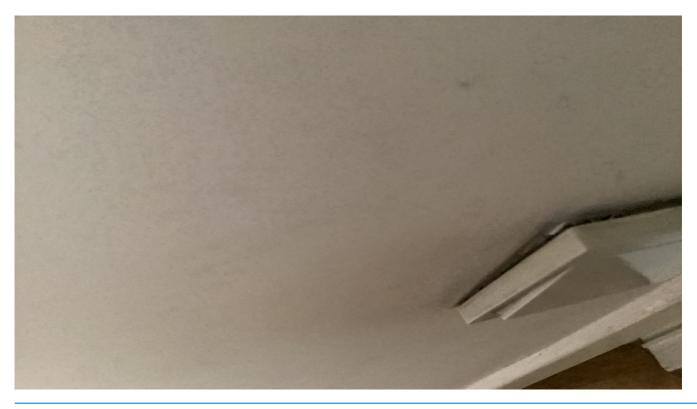
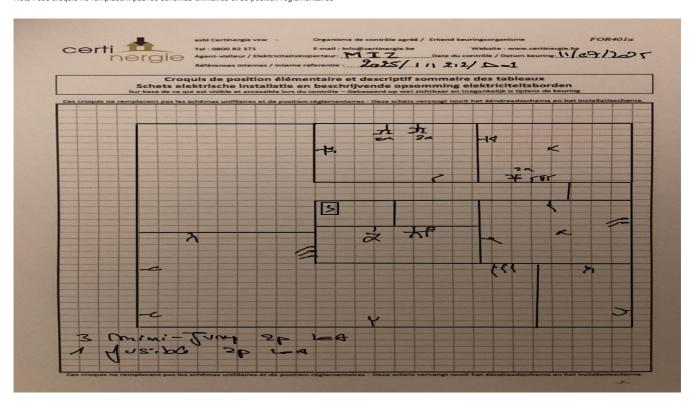
Croquis de position élémentaire et descriptif sommaire des tableaux

sur base de ce qui est visible et accessible lors du contrôle Note : ces croquis ne remplacent pas les schémas unifilaires et de position réglementaires
