PROCES-VERBAL DE CONTROLE D'UNE  
INSTALLATION ELECTRIQUE BASSE TENSION

Rapport N°: 0523-170829-05

Date du contrôle: 29/08/2017

ADRESSE DE  
L'INSTALLATION: Richter Marie  
RUE DES MARTYRS 29  
4420 TILLEUR

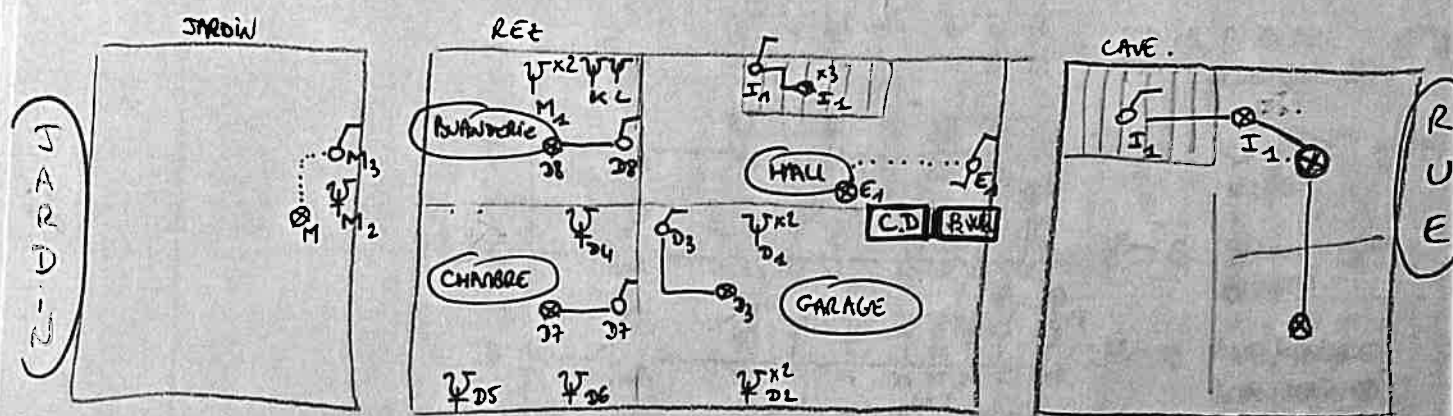
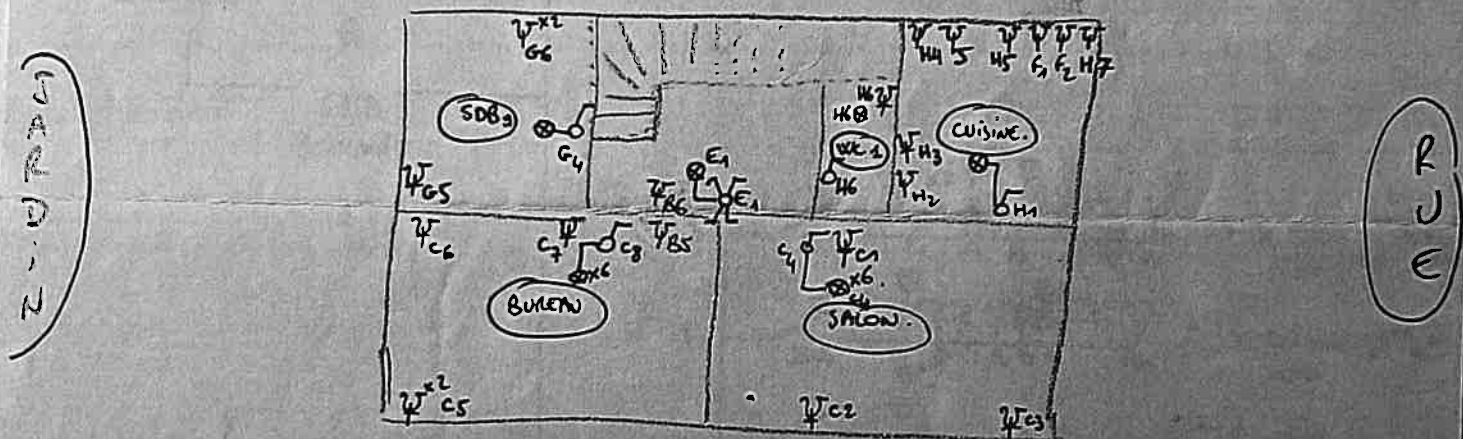
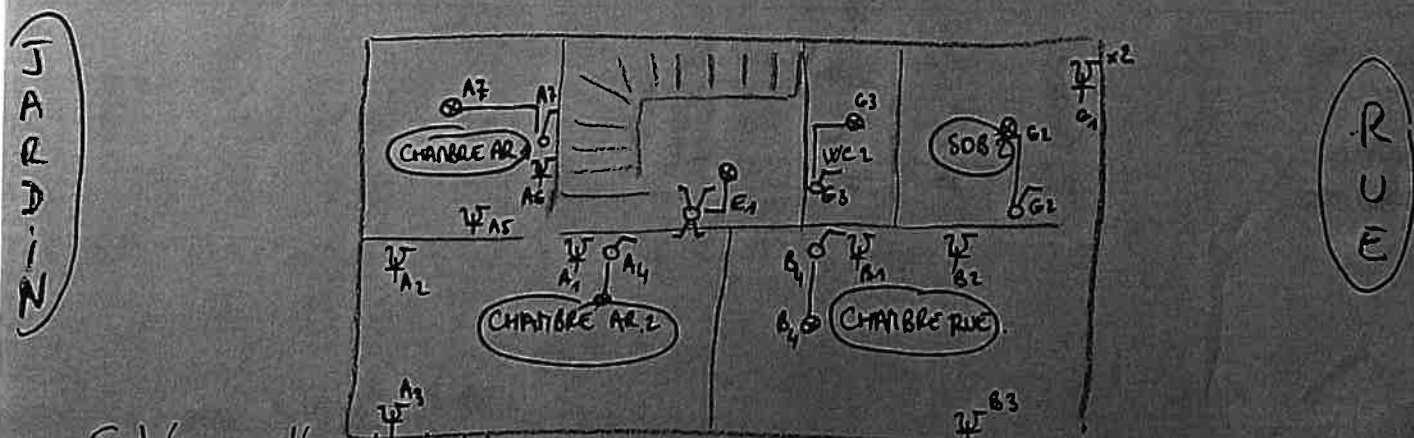
Schéma d'implantation.

Les schémas unifilaires et les schémas de situation ont été visés.

REZ / CAVE / JARDIN

1<sup>er</sup> ÉTAGE

2<sup>ème</sup> ÉTAGE
