Rapport de contrôle d'installations électriques à basse et à très basse tension

DATE DU CONTRÔLE ADRESSE DU CONTRÔLE 15/09/2025 (11:50 - 12:45) Rue Pierre Schoonejans 51 - 1160 Auderghem

TYPE DE CONTRÔLE Visite de contrôle vente ancienne installetion (8.4.2.)

CONCLUSION: NON CONFORME

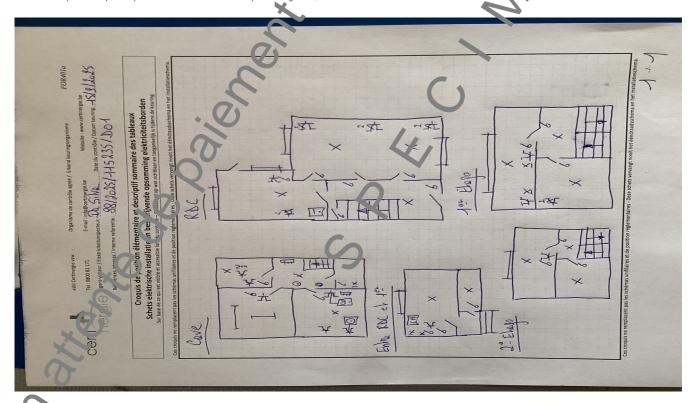
Croquis de position élémentaire et descriptif sommaire des tables

sur base de ce qui est visible et accessible lors du contrôle Note : ces croquis ne remplacent pas les schémas unifilaires et de position réglementaires
