**RAPPORT DE CONTRÔLE D'UNE INSTALLATION ÉLECTRIQUE DOMESTIQUE A BT/TBT**  
 (A.R. DU 08/09/2019 - LIVRE 1 - 4.2.3.2 - 4.2.4.3 - 5.3.5.2 - 5.4.2.1 - 5.4.3.6 - 5.4.4 - 7.1 - 7.2.5.1)

**VISITE DE CONTRÔLE D'UNE INSTALLATION EXISTANTE**  
 (A.R. DU 08/09/2019 - LIVRE 1 - 2.11.2 + 6.5)

P.V. N° MOS-BTD-31-07-25-34968-CP

Date de visite : 31/07/2025

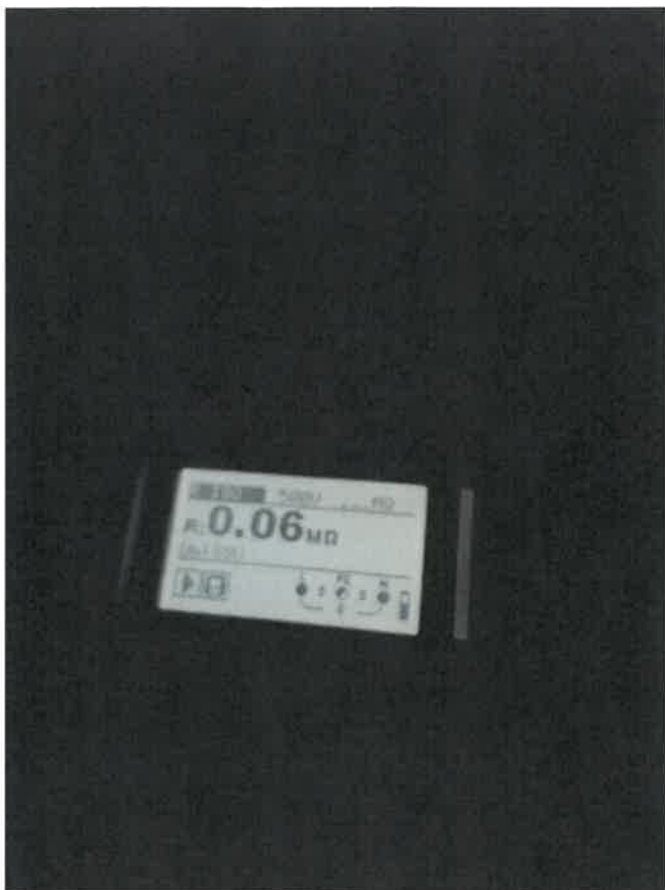
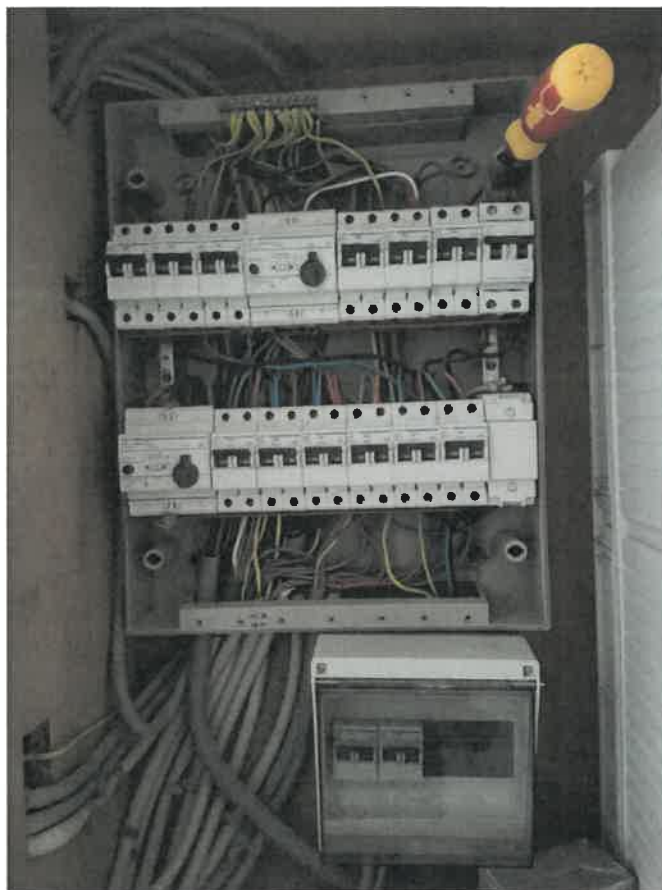
## Photos annexes

- A.1. Absence de schéma unifilaire (A.R. du 8/09/2019 - Livre 1 - 2.13 - 3.1.2.1 et 2, parties a - 9.1.2)
- A.2. Absence de plan de position (A.R. du 8/09/2019 - Livre 1 - 2.13 - 3.1.2.1 et 3, parties a - 9.1.2)

- A.6. Absence de repérage sur le(s) tableau(x) (A.R. du 8/09/2019 - Livre 1 - 3.1.3.1 - 3.1.3.3 a)
- A.8. Tension de service à indiquer sur chaque tableau de répartition et/ou de manoeuvre (A.R. du 8/09/2019 - Livre 1 - 3.1.3.3 a)

- B.5. Obturer les ouvertures non utilisées du tableau ou coffret (A.R. du 8/09/2019 - Livre 1 - 4.2.2.3.a.1+2)
- B.6. Isolement général phase/terre sous 500 VDC inférieur à 0,5 MΩ (A.R. du 8/09/2019 - Livre 1 - 6.4.5.1)

- C.5. Sectionneur de terre placé dans un endroit difficilement ou non accessible (A.R. du 8/09/2019 - Livre 1 - 5.4.3.5)
- D.1. Equipotentielle(s) principale(s) inexistante(s), incomplète(s), discontinue(s) ou réalisée(s) par conducteur sans isolant vert/jaune ou de section de cuivre inférieure à 6 mm<sup>2</sup> (A.R. du 8/09/2019 - Livre 1 - 2.5 - 4.2.3.2 - 4.2.3.4.a5 - 5.4.4.1 - 5.1.6.2)
