## Rapport de contrôle d'installations électriques à basse et à très basse tension

**RÉF. 128/2025/112395/D01:1**

**DATE DU CONTRÔLE** 23/07/2025 (11:40 - 12:30) **AGENT VISITEUR** Souheil Idrissi  
**ADRESSE DU CONTRÔLE** Kroonlaan 8 - 1560 Hoeilaart **TYPE DE CONTRÔLE** Visite de contrôle vente ancienne installation (8.4.2.)

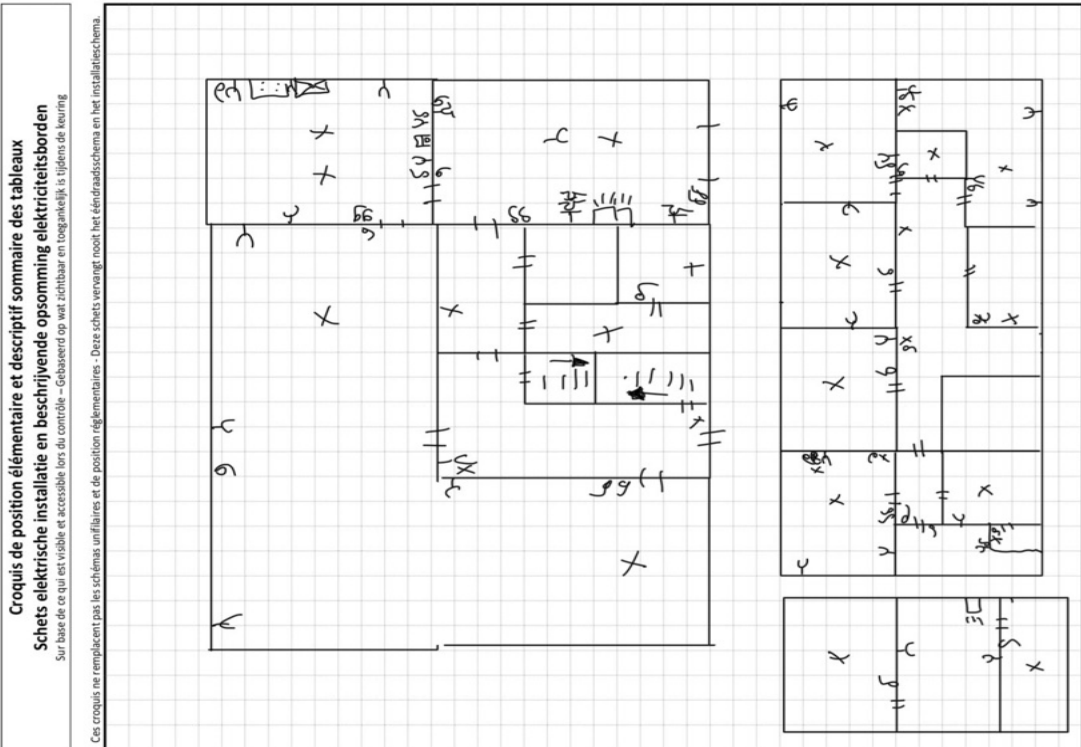
#### Croquis de position élémentaire et descriptif sommaire des tableaux

sur base de ce qui est visible et accessible lors du contrôle

Note : ces croquis ne remplacent pas les schémas unifilaires et de position réglementaires
