## Rapport de contrôle d'installations électriques à basse et à très basse tension

**RÉF. 131/2025/119618/D01:1**

**DATE DU CONTRÔLE** 06/10/2025 (13:00 - 13:54) **AGENT VISITEUR** Regis Goma  
**ADRESSE DU CONTRÔLE** Rue Fond des Cris 74 - 4050 Chaudfontaine **TYPE DE CONTRÔLE** Visite de contrôle vente ancienne installation (8.4.2.)

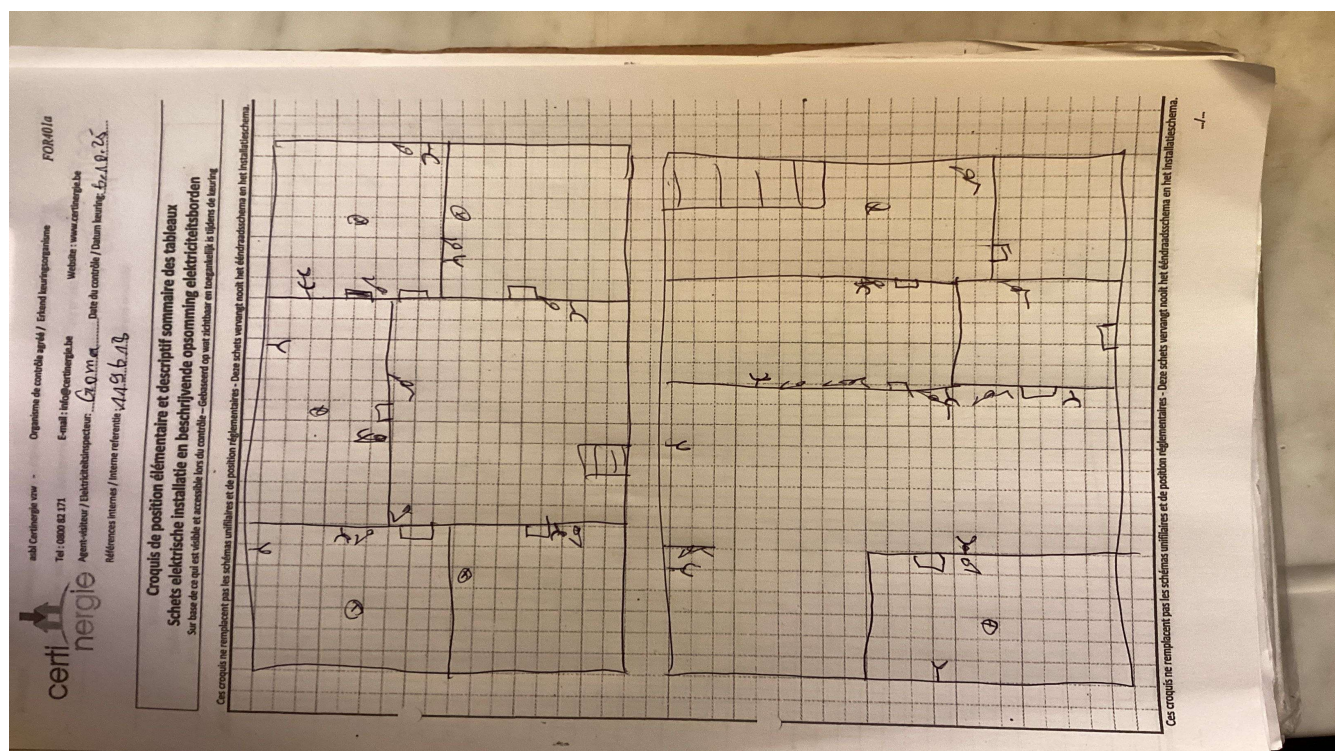
### Croquis de position élémentaire et descriptif sommaire des tableaux

sur base de ce qui est visible et accessible lors du contrôle

Note : ces croquis ne remplacent pas les schémas unifilaires et de position réglementaires
