Installation électriques à basse tension et à très basse tension (Livre 1 AR 8/9/2019) - Direction générale de l'énergie

📍 Lieu du contrôle: RUE BOIS DE BREUCQ 20 7110 LA LOUVIÈRE Belgique

Rapport de contrôle d'une installation électrique

Rapport N° 72.360

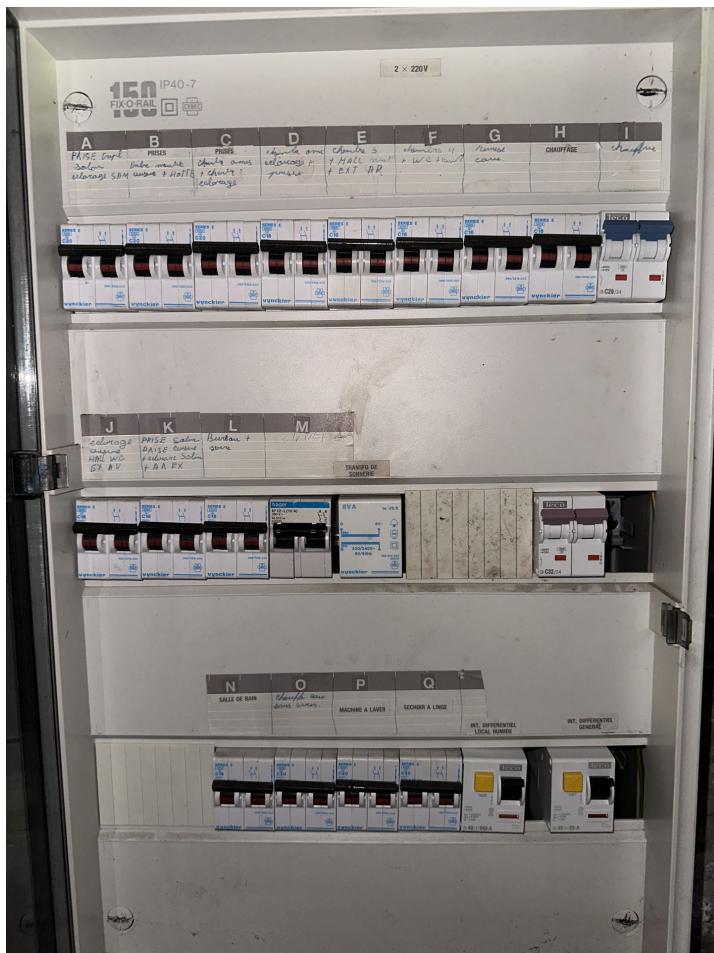
Tableau 1

Nombre	Protection	Section	Référence tableau
1	300mA 40A 2P		
1	30mA 40A 2P		
7	C20 2P		
9	C16 2P		
1	C32 2P		
1	Disj 10A

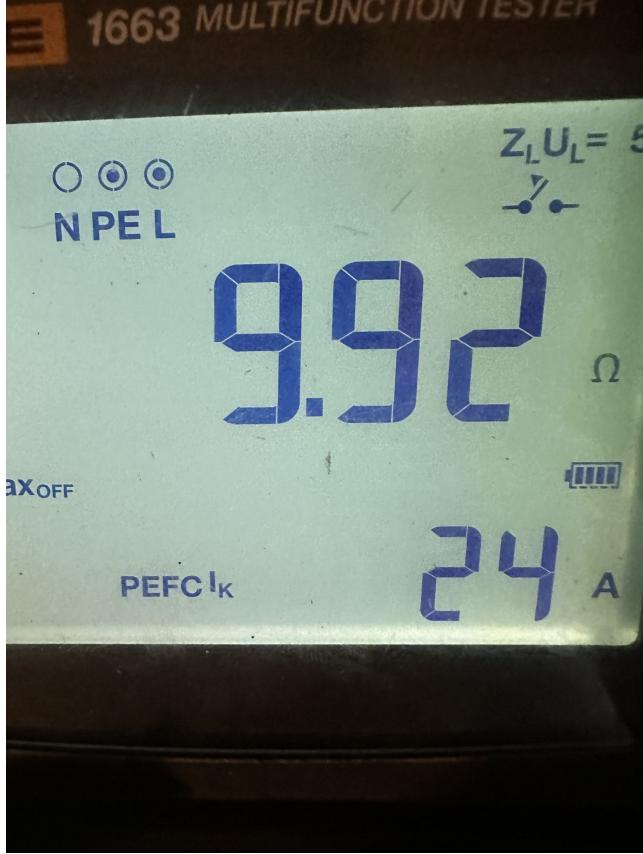
Libellé	Photo
Terre

GRD	Ores
Numéro de compteur	18834311
Code EAN	-
Liaison compteur-tableau	XVB 4X10
Tension de service	2 x 230 V
Protection générale	40A 2P
Protection maximale admissible	40A 2P
Nombre de tableaux	1
Différentiel de tête	300mA - 40A - type A
Prise de terre	Piquet
Résistance de terre (Ω)	9,9
Description de l'installation	Voir schémas et description tableau

<p>The image shows a digital multimeter's LCD screen. The display shows the value '9.92' followed by a unit symbol 'Ω'. Above the display, there is text 'Z_L U_L = 5' and symbols for a zigzag line and two points connected by a line. To the left of the display, there are three circular icons with internal symbols: an open circle, a circle with a dot, and another circle with a dot. Below the display, the text 'PEFC I_K' is visible. On the far left, there is a small blue label 'AXOFF'. On the right side of the display, there is a battery icon showing four vertical bars and the number '24' followed by a unit symbol 'A'.</p>

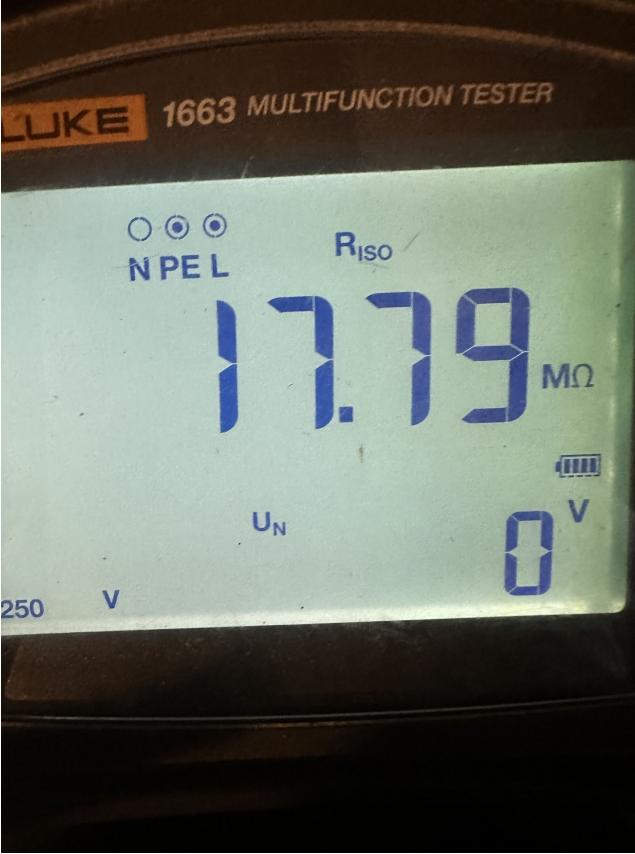
Libellé	Photo
Isolement

Schémas/plans	OK
Liaisons équipotentielles	OK
Test BP du DDR	OK
ΔIn	OK
Contrôle de l'état	OK
Résistance de terre (Ω)	9,9
Isolement ($M\Omega$)	17,7
Matériel fixe	OK
Protection contre les contacts directs	OK
Protection contre les contacts indirects	OK
Protection contre les surintensités	OK
