### IDENTIFICATION DE L'HABITATION

**Adresse** Boulevard Général Jacques, 38  
1050 Ixelles

**Maison unifamiliale**

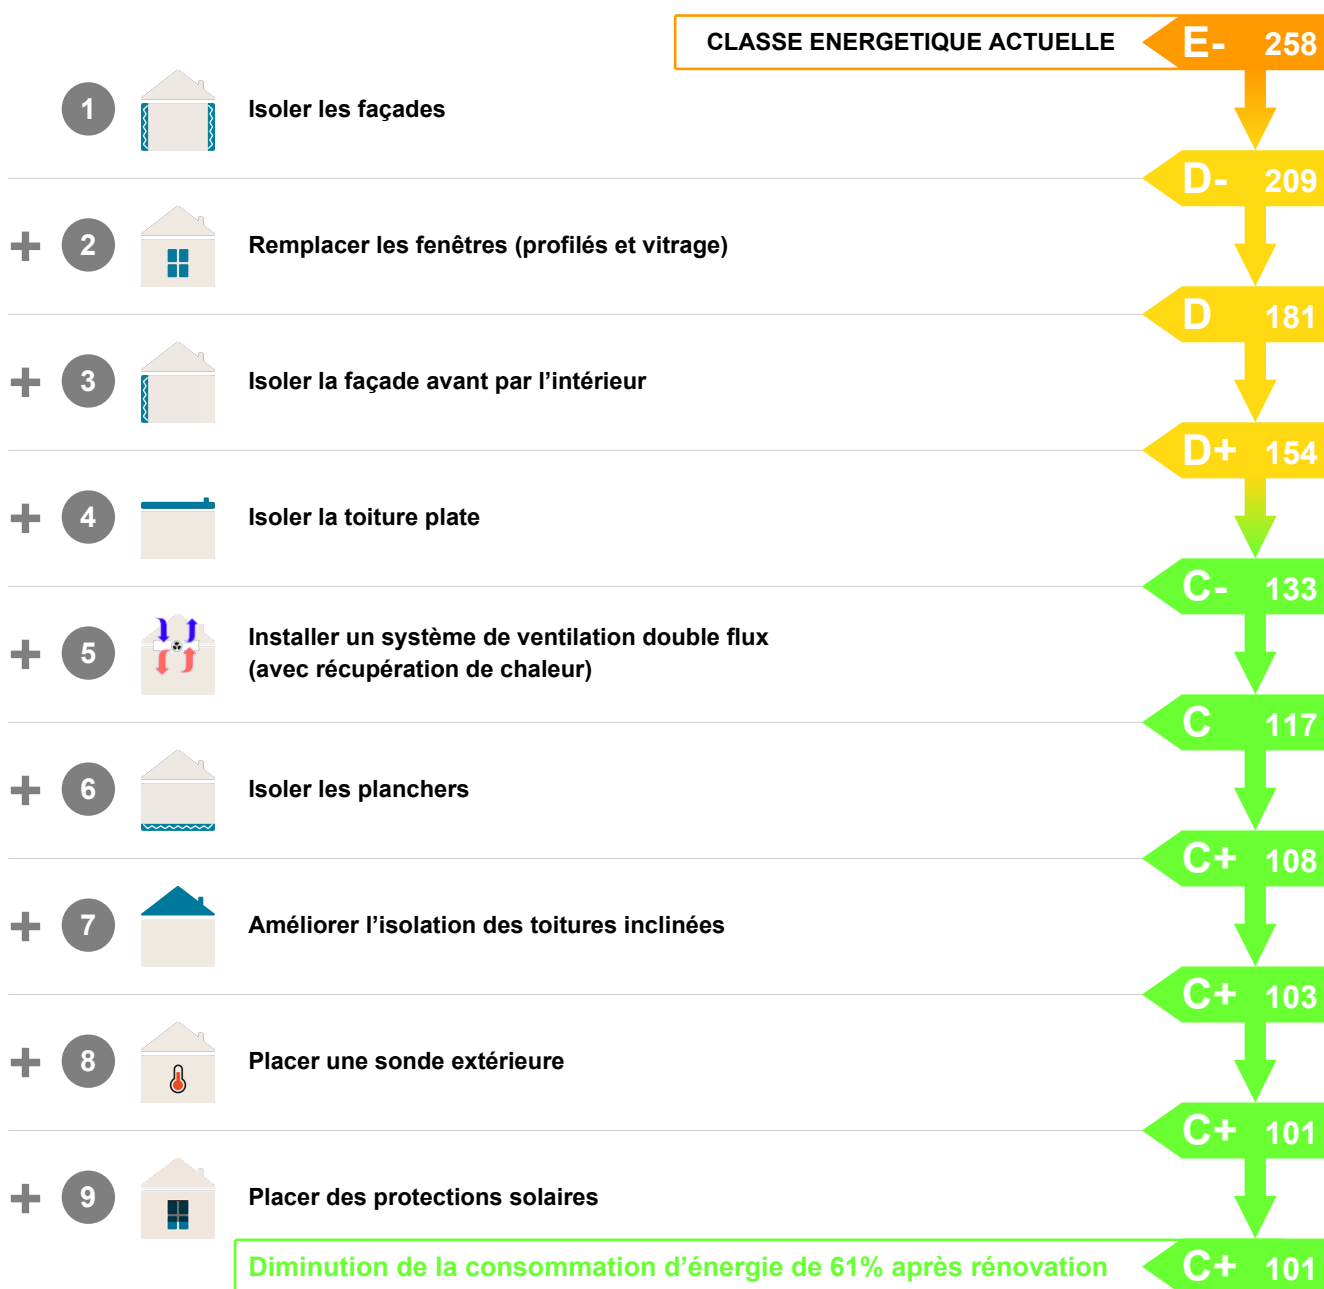
### Scénario de rénovation recommandé

Le scénario de rénovation proposé ci-dessous reprend l'ensemble des recommandations de travaux et présente les économies d'énergie réalisées. Les recommandations sont classées par ordre d'économie en énergie primaire. La 1ère recommandation est donc celle qui permet d'améliorer le plus la performance du logement. Le résultat présenté à la fin du scénario est obtenu si tous ces travaux ont été réalisés. L'ordre des travaux n'est évidemment pas obligatoire. Le propriétaire est libre d'adapter ce scénario en fonction de ses besoins.
