**PROCES-VERBAL DE CONTROLE D'UNE  
INSTALLATION ELECTRIQUE BASSE TENSION**

ADRESSE DE L'INSTALLATION: RUE DE BASY  
5190 HAM SUR LOUWRE

## PROCES-VERBAL DE CONTROLE D'UNE INSTALLATION ELECTRIQUE BASSE TENSION

ADRESSE DE L'INSTALLATION: 5190 HAM-SUR-SAMBRE  
Rue du Bois 61

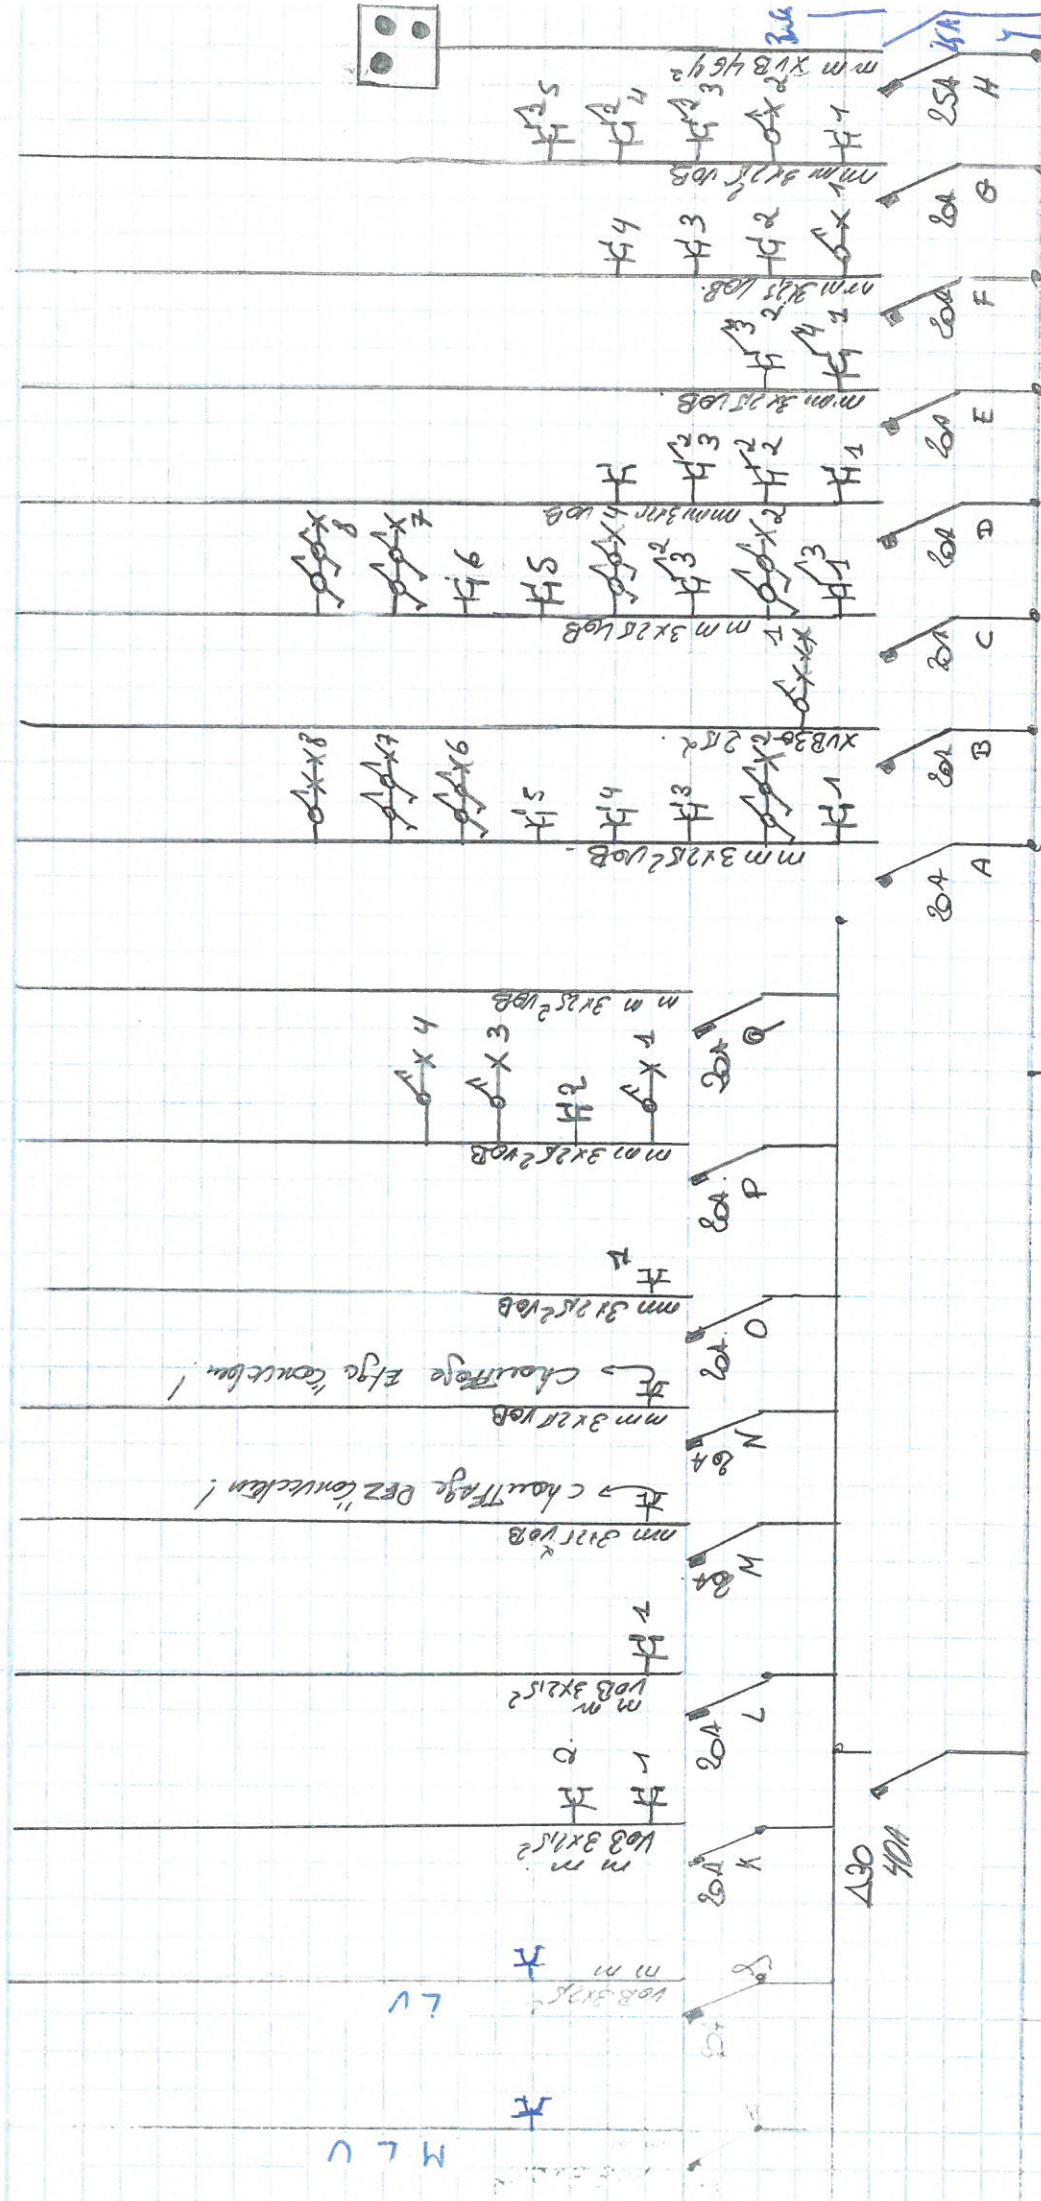
# Schema unifilaire

| general<br>300MA | Secondaire<br>30MA. | Tri 20A<br>3x 220A<br>Y<br>Boiler. | Contacteur<br>24A.<br>Z<br>Relais Boiler. | Alim.<br>Boiler.<br>Contacteur | 2A |

| C20A | C20A | C20A | C20A | C20A | C20A | C20A | C25 |
| C1A<br>Circuit A<br>Eclairage.<br>Cuisin. +<br>SALG. + ECH.<br>ER. | C1B<br>Eclairage.<br>CAVE | C1C<br>CHAMBRE<br>+ Bureau | C1D<br>Frig. +<br>+ Prise.<br>Climatise. | C1E<br>Prise TV<br>Salon | C1F<br>Halle.<br>Pr. Cuisine<br>Bureau | C1G<br>Eclairage<br>salon.<br>Prise salon.<br>Prise TV.<br>Chambre | 3x 20V<br>Cuisin.<br>H |

| C20A<br>F<br>MACHINE<br>A<br>LAVER | C20A<br>J<br>LAVE-<br>VAISSELLE | C20A<br>K<br>Prise plan<br>de travail | C20A<br>L<br>Prise<br>Sèche | C20A<br>H<br>Chauff.<br>REC | C20A<br>N<br>Chauff.<br>Etag. | C20A<br>O<br>Prise VMC | C20A<br>P<br>Prise<br>WC<br>+ SDB. | C20A<br>Q<br>Eclairage<br>garage. |

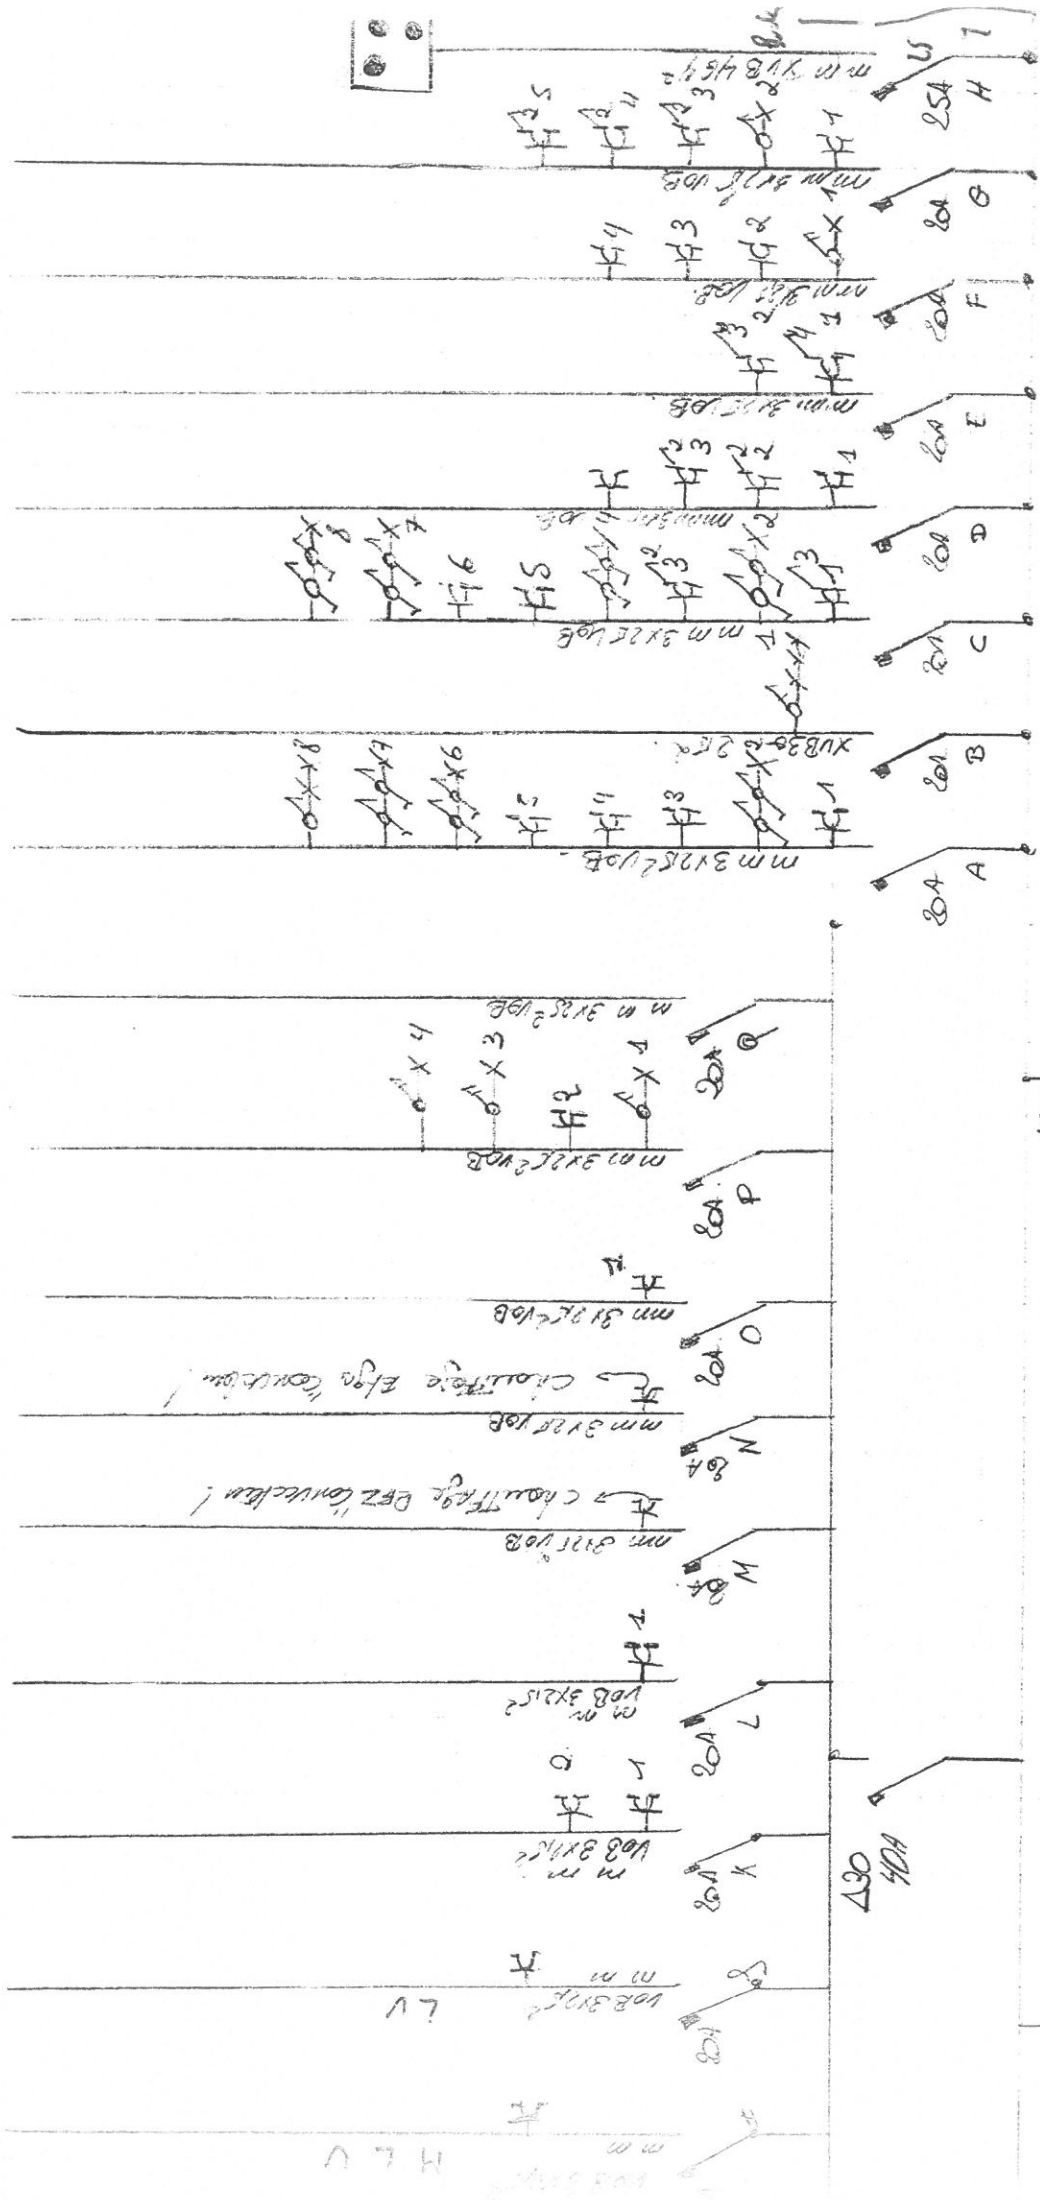
Schneidplan

| General<br>300MA | Secondaire<br>300MA. | TRI 20A<br>3x 220A<br>Y<br>Boiler. | Contacteur<br>24A.<br>Z<br>Relais Boiler. | Sh.M.<br>Boiler.<br>Contacteur | 1A |

| C20A | C20A | C20A | C20A | C20A | C20A | C20A | C25 |
| Client A | C1B | C1C | C1D | C1E | C1F | C1G | 3X20V |

| C202<br>F<br>MACHINE<br>A<br>LAVER | C202<br>J<br>LAVE-<br>VAISSELLE | C202<br>K<br>Passe plon<br>d'entretien | C202<br>L<br>Passe<br>Secteur | C202<br>H<br>Chauffage<br>REC | C202<br>N<br>Chauffage<br>Etag. | C202<br>O<br>Passe Vapeur | C202<br>P<br>Passe<br>UC<br>+SDB. | C202<br>Q<br>Eclairage<br>général |
