Rapport de contrôle d'installations électriques à basse et à très basse tension

Rue de la Jonchaie 19 (étage 01) TYPE DE CONTRÔLE Visite de contrôle vente ancienne installation (8.4.2.)

Adresse de l'installation Type de locaux Objet du contrôle Propriétaire Responsable des travaux Dérogations applicables/appliquées Rue de la Jonchaie 19 (étage 01) - 1040 Etterbeek Unité d'habitation (appartement)

CONCLUSION: NON CONFORME

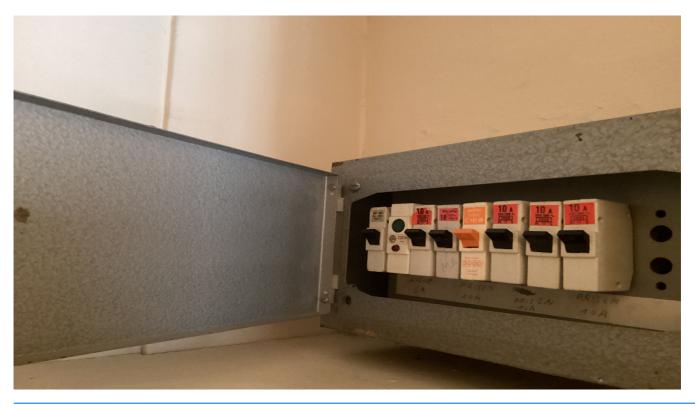
Croquis de position élémentaire et descriptif sommaire des tableaux

sur base de ce qui est visible et accessible lors du contrôle Note : ces croquis ne remplacent pas les schémas unifilaires et de position réglementaires
