## Keuringsverslag van een elektrische laagspanning- en zeer lage spanningsinstallatie

NIET CONFORM

Datum keuring: 29/07/2025

| Straatnaam | Stationsstraat |

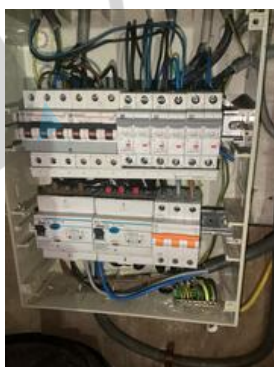
Afbeelding schakel- en verdeelbord:

| Visueel nazicht (algemeen) | NOK | Directe aanraking | NOK | Indirecte aanraking | NOK |
| Aansluitingen | NOK | schema in bijlage door Aceg vzw | NA | | |
| Equipotentiale verbindingen | NOK | Doorsnede geleiders | NOK | | |
| Uitwendige invloeden | NOK | | | | |

N22 De elektrische installatie is grondig na te zien en conform te maken volgens de voorschriften van het AREI boek 1.
