Rapport de contrôle d'installations électriques à basse et à très basse tension

05/11/2025 (13:08 - 14:00) Avenue de la Folle Chanson 11 (étage 04) - 1050 Ixelles

TYPE DE CONTRÔLE Visite de contrôle vente ancienne installation (8.4.2.)

X **CONCLUSION: NON CONFORME**

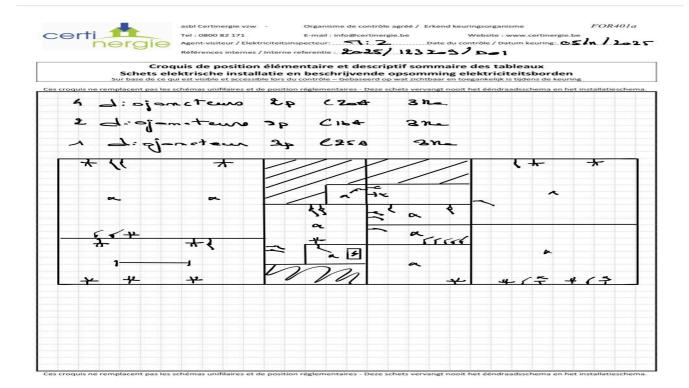
Croquis de position élémentaire et descriptif sommaire des tableaux

sur base de ce qui est visible et accessible lors du contrôle Note : ces croquis ne remplacent pas les schémas unifilaires et de position réglementaires
