## Rapport de contrôle d'installations électriques à basse et à très basse tension

**DATE DU CONTRÔLE** 18/11/2025 (11:00 - 12:05) ADRESSE DU CONTRÔLE Rue Scailmont 77 - 7110 Houdeng-Goegnies

TYPE DE CONTRÔLE Visite de contrôle vente ancienne installation (8.4.2.)

#### X **CONCLUSION: NON CONFORME**

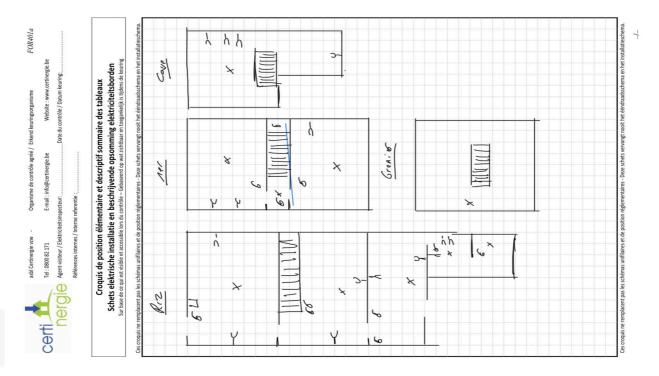
#### Croquis de position élémentaire et descriptif sommaire des tableaux

sur base de ce qui est visible et accessible lors du contrôle Note : ces croquis ne remplacent pas les schémas unifilaires et de position réglementaires
