# Energieprestatiecertificaat

Niet-residentiële eenheid (oppervlakte  $\leq 500 \text{ m}^2$ )

de Merodelei 79 bus 3, 2300 Turnhout

certificaatnummer: 20240311-0002959337-KNR-2

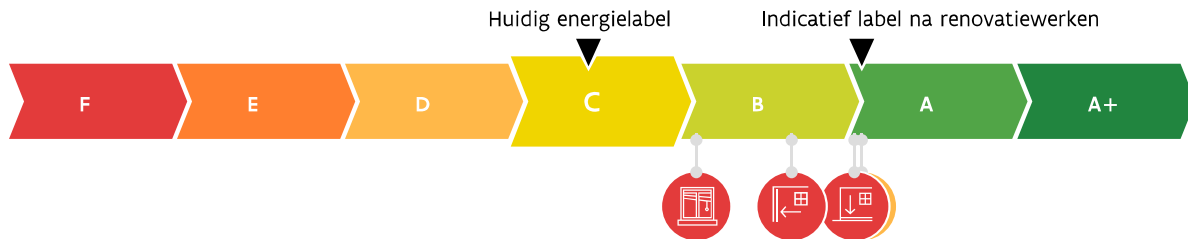
## Energielabel na uitvoering van de aanbevelingen

Als u beslist om uw eenheid stapsgewijs te renoveren in de hierboven gesuggereerde volgorde, geeft de onderstaande energieschaal een overzicht van waar uw eenheid zich na elke stap zal bevinden op de energieschaal. Verandert u de volgorde, dan verandert ook de impact van elke maatregel. Dat kan hier niet weergegeven worden. Bij de plaatsing van een installatie op zonne-energie zal het energielabel nog verder verbeteren.
