**Procès-verbal de contrôle d'une installation électrique en BT et TBT**

**NON CONFORME**

Rue Avenue Charles Woeste

Visite de contrôle d'une installation non-domestique selon (AR 08/09/2019) - AREI Livre 1 - 9.1.1, 6.5. et 8.1.1. et 8.3.3. et 4.2.4.4.

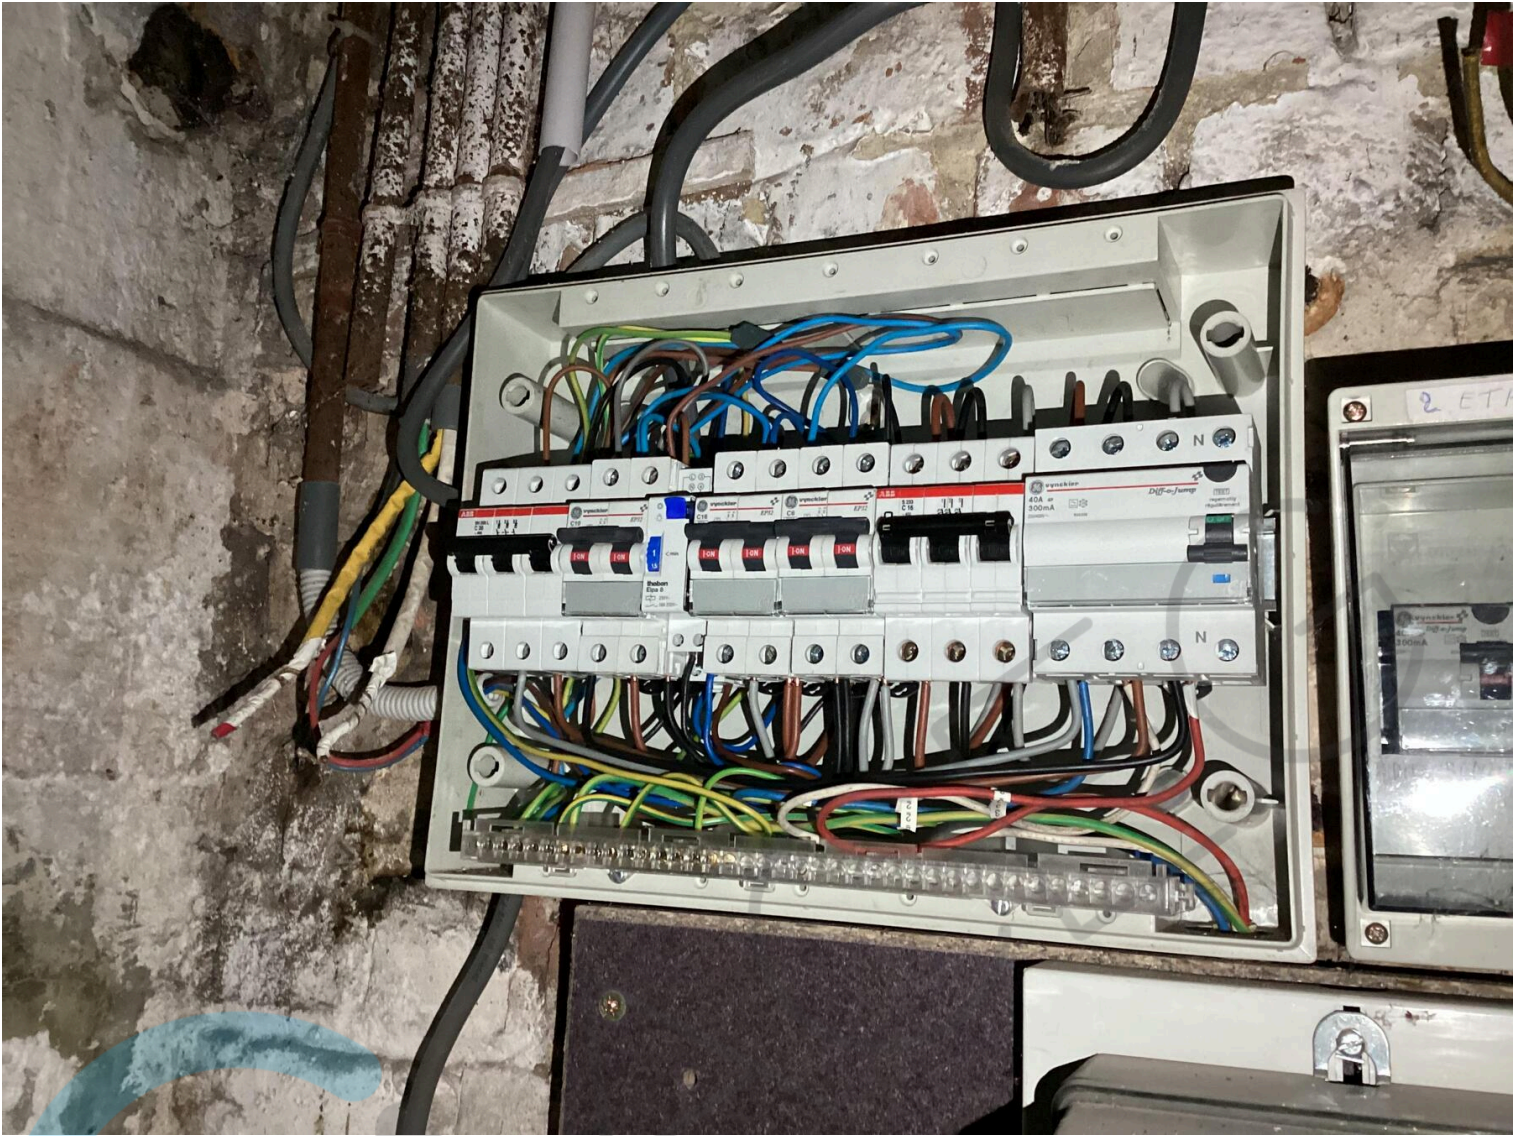
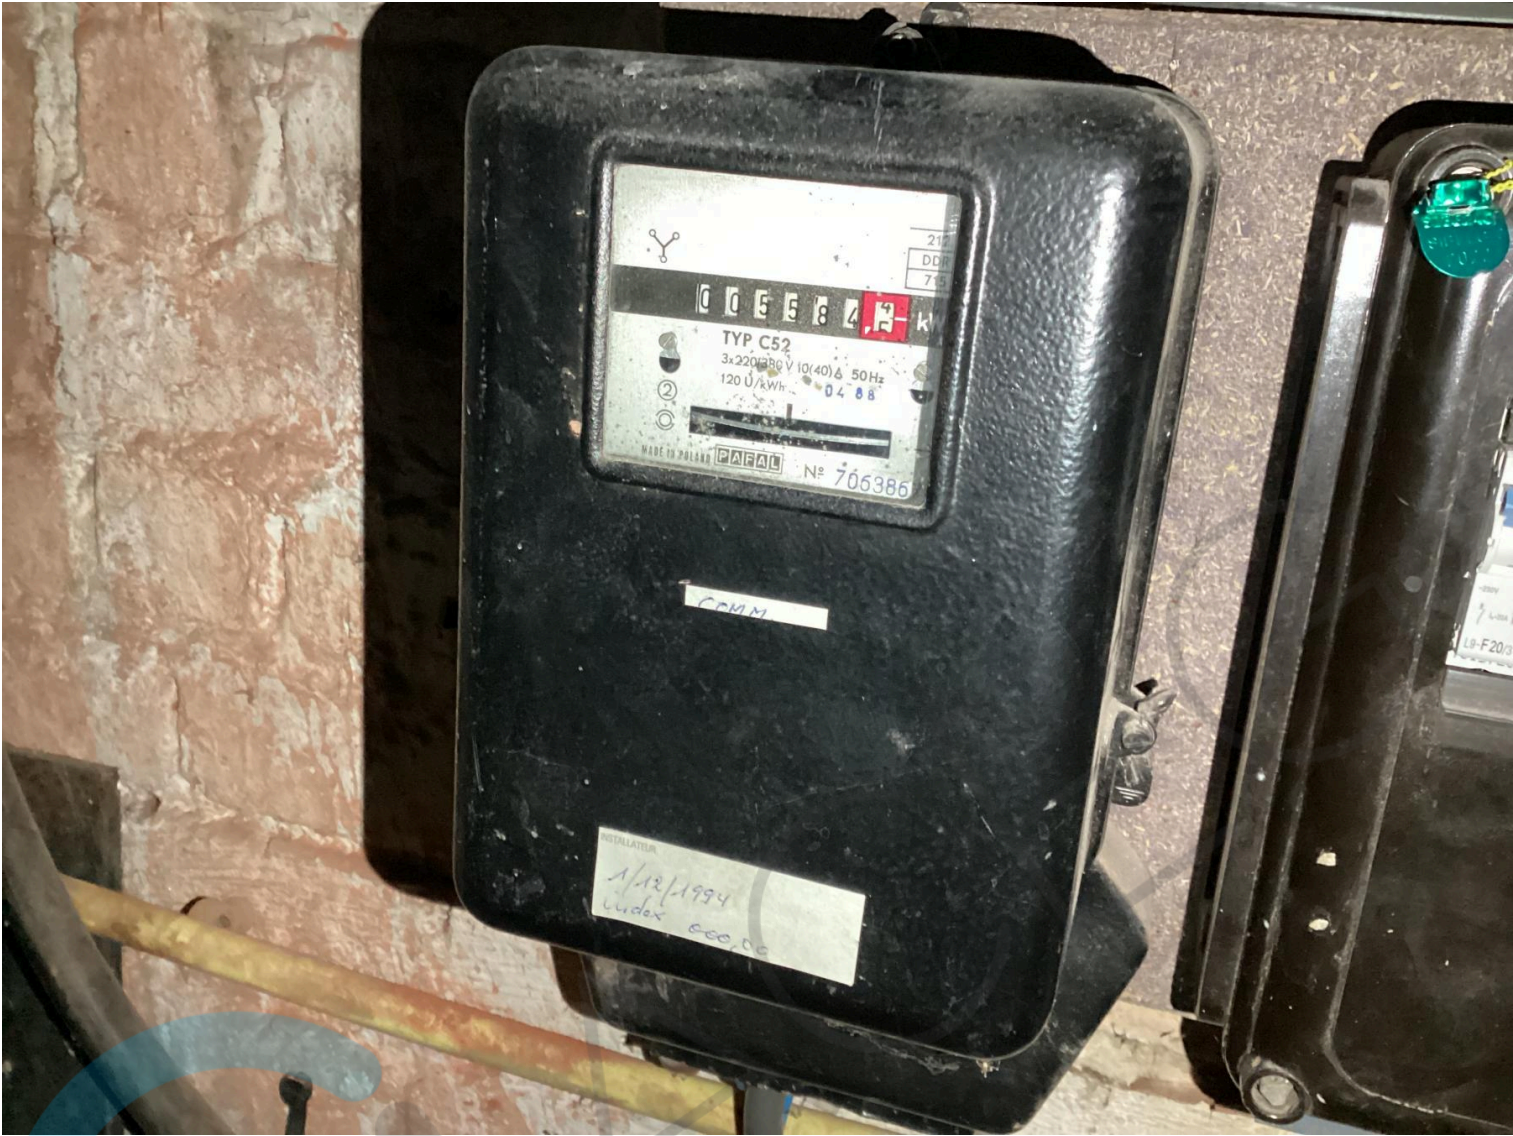
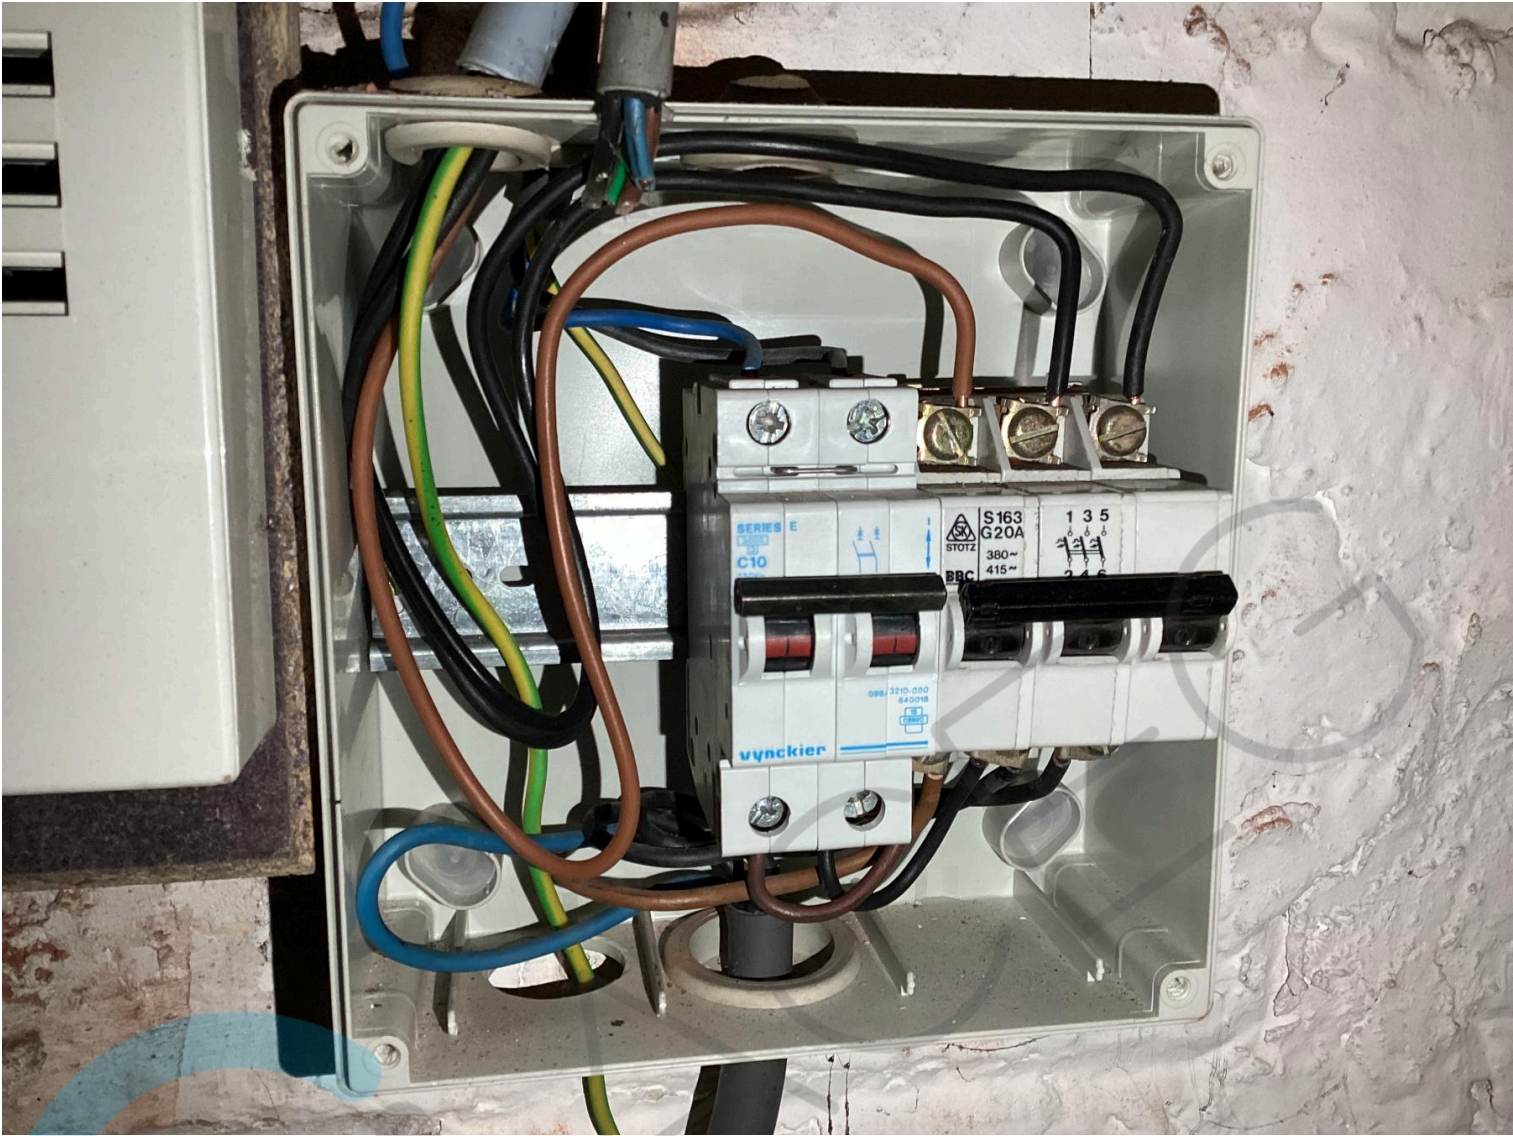
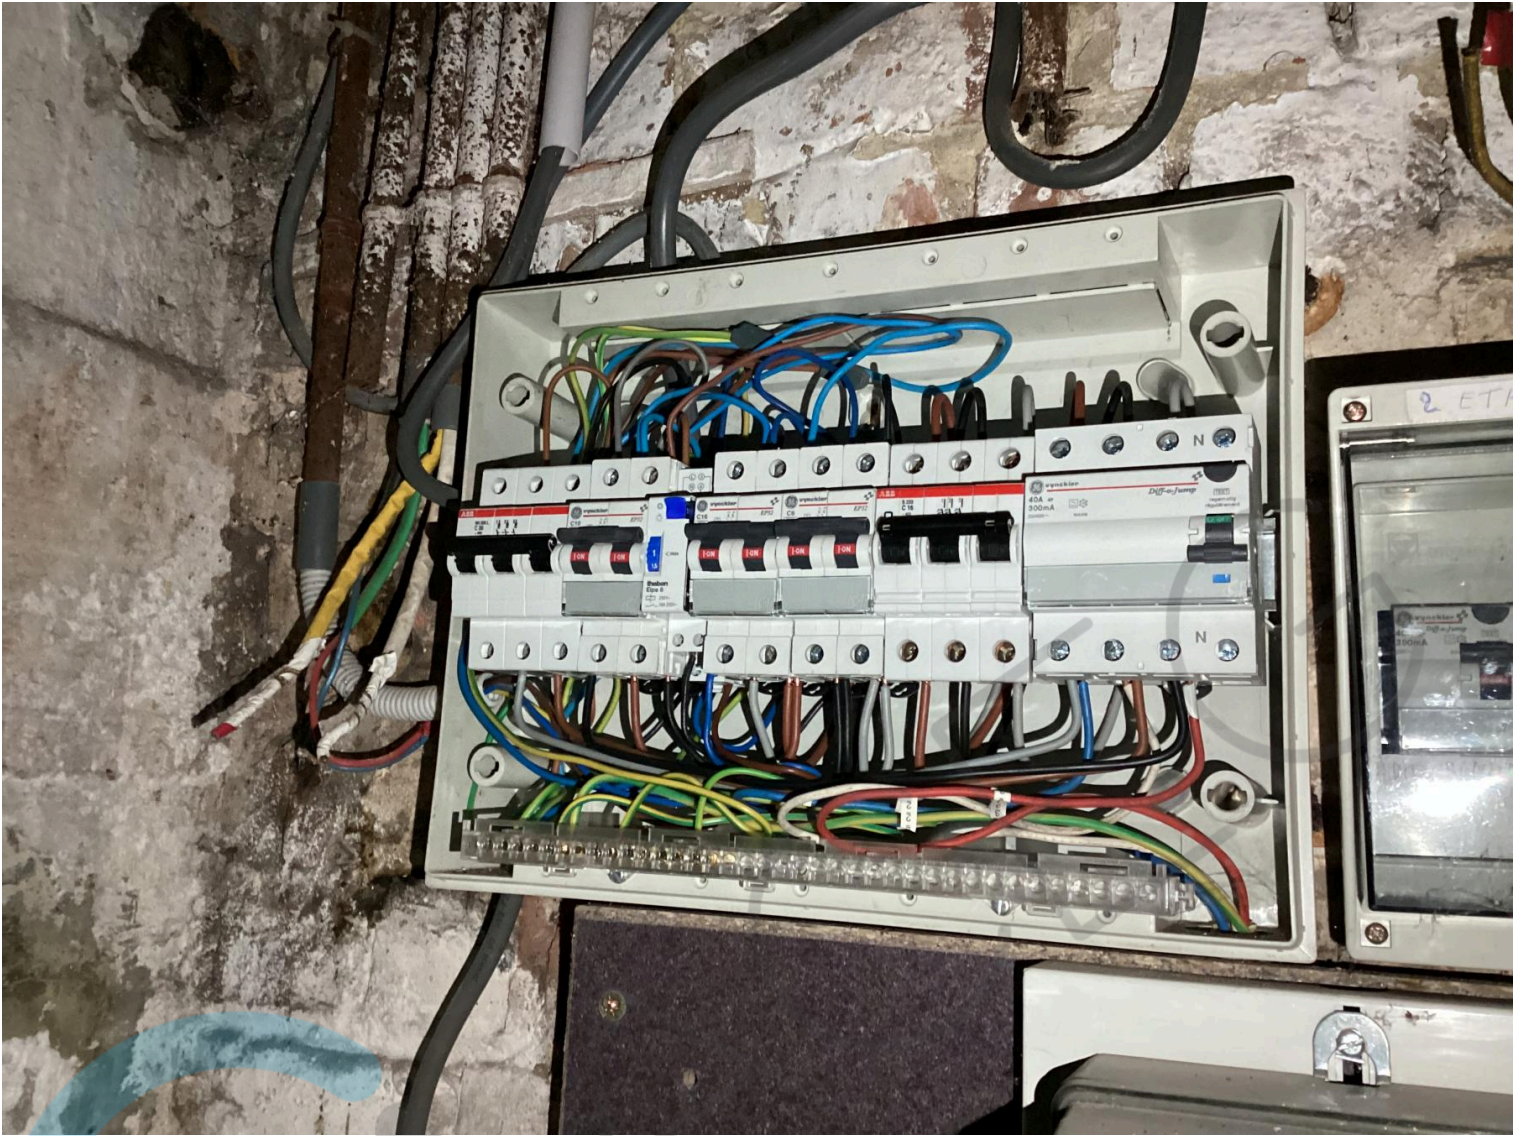
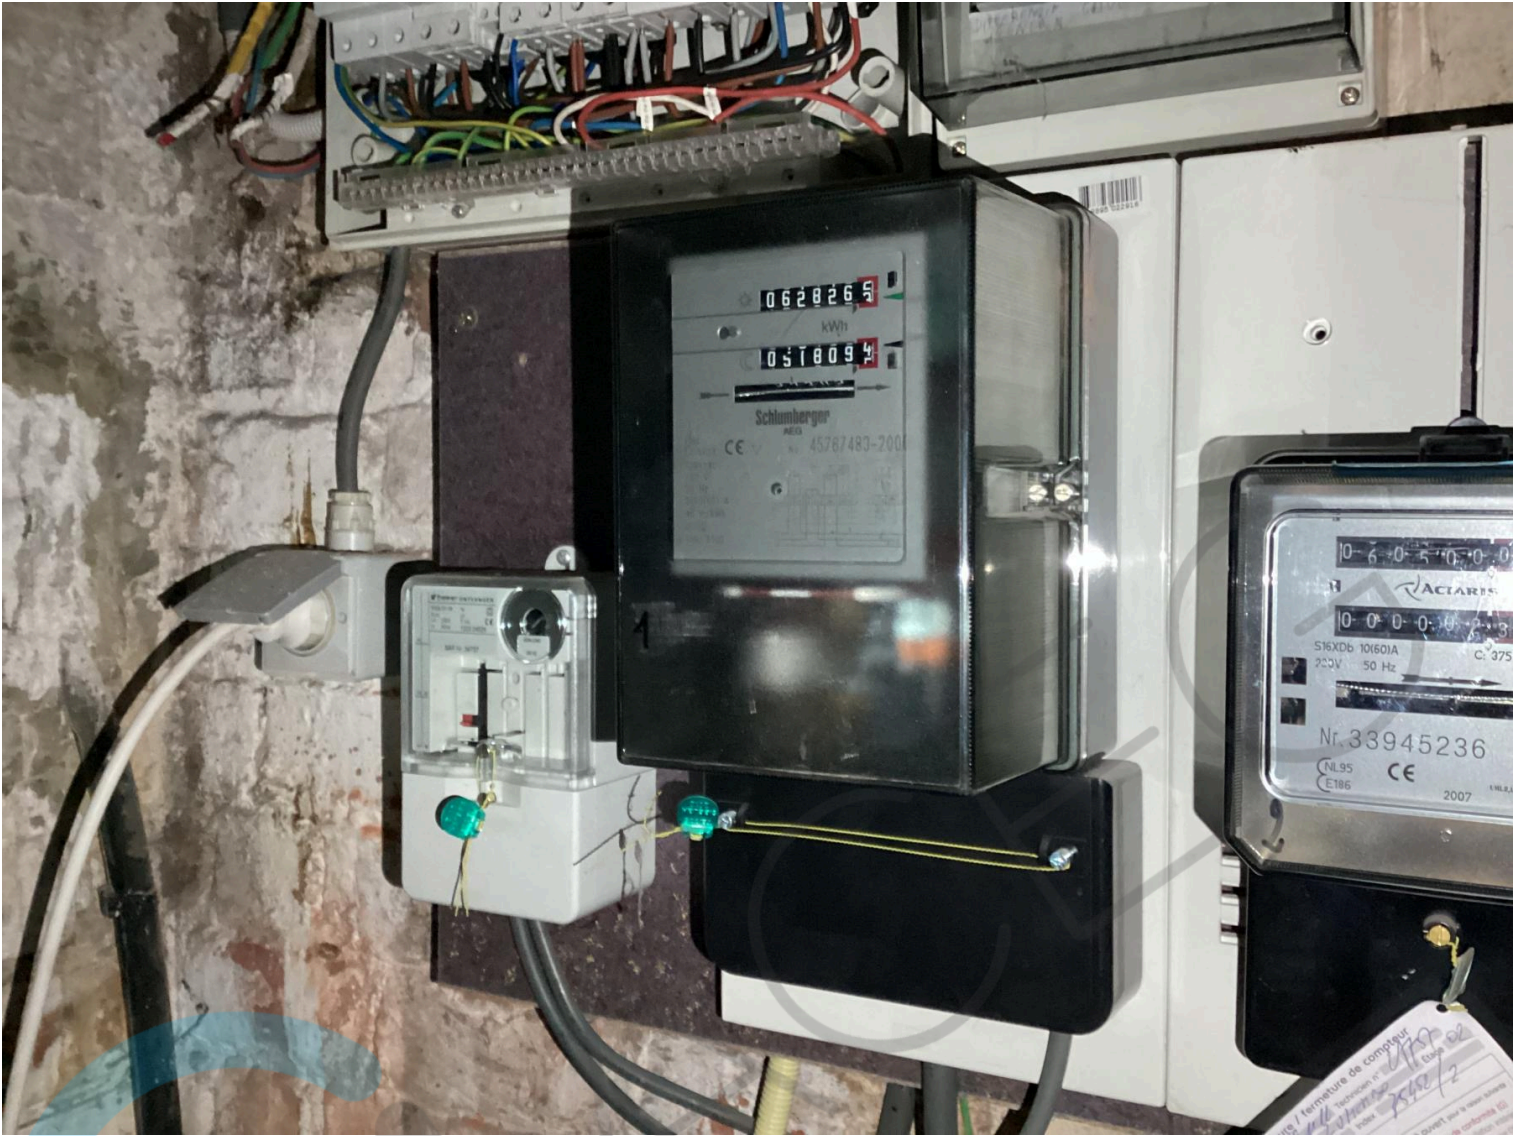
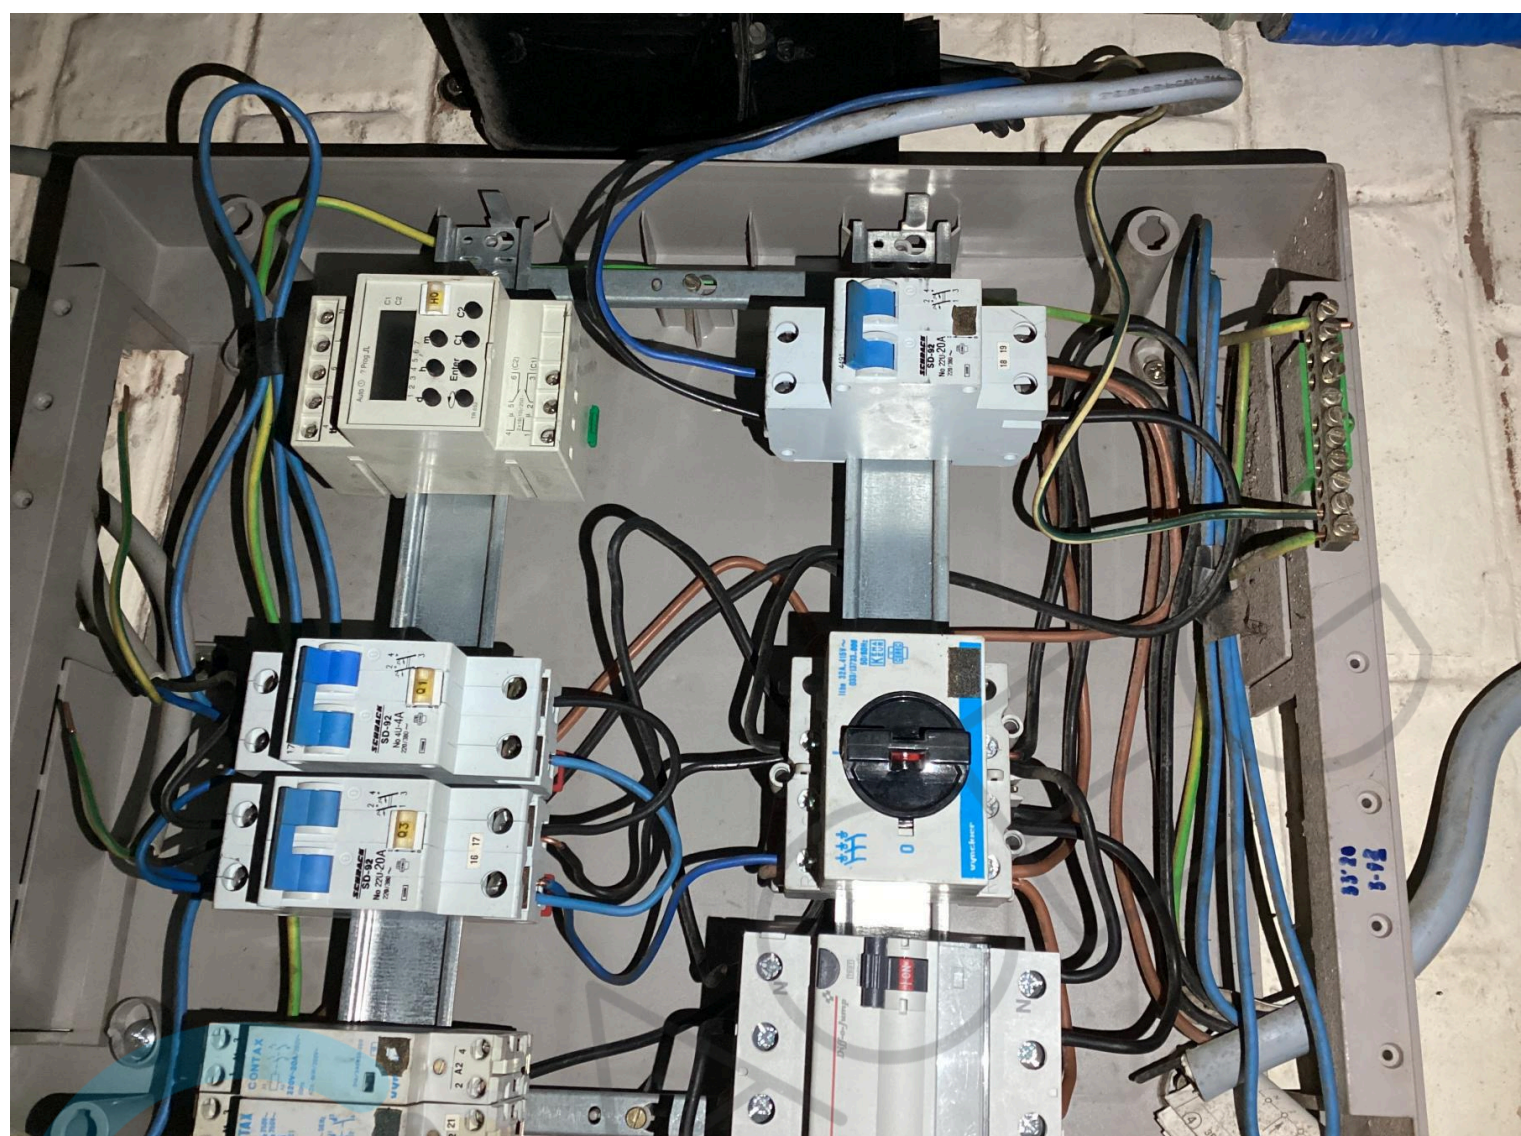
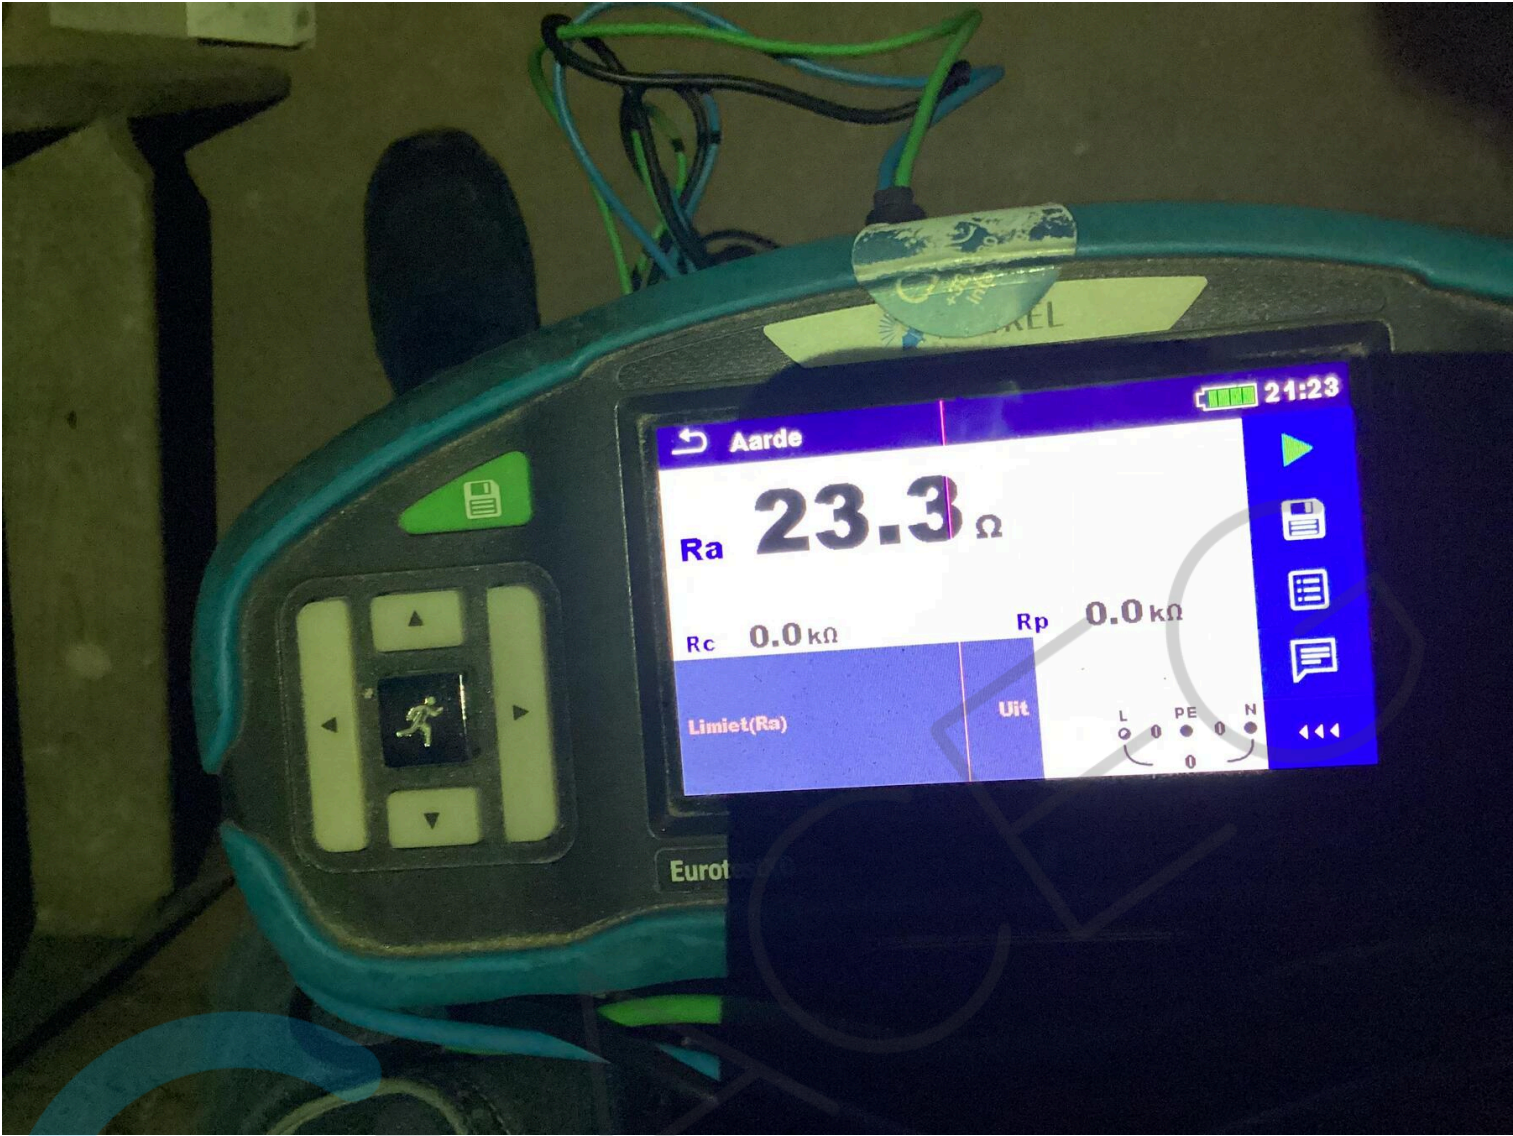
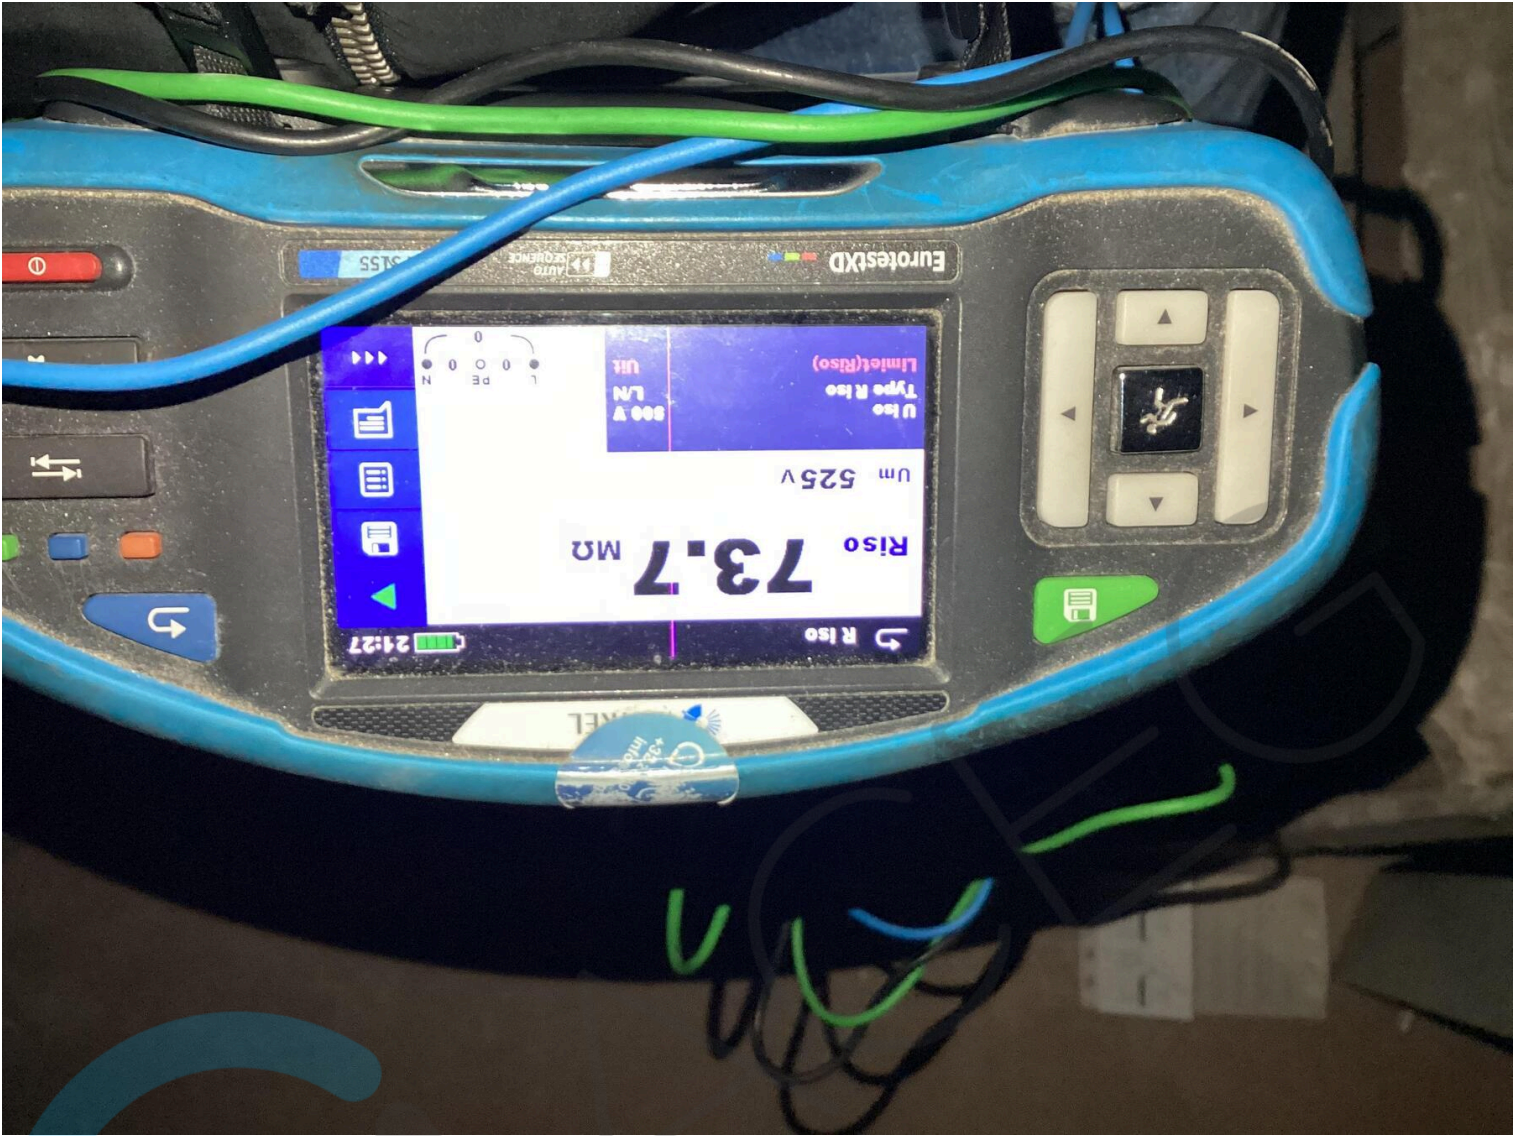
Image du tableau de repartition et de manoeuvre:

I2.03 La continuité des conducteurs de protection et/ou équipotentielles n'est pas garantie . (Livre 1 Sous-section 5.3.5.3.G. et 5.4.3.5)

I5.01 Réaliser ou compléter le repérage des circuits/départs et/ou appareillage, bornes de raccordements, etc. (Livre 1 Sous-section 3.1.3.1. et 3.1.3.3.A. et 5.1.6.1)

I5.06 (Re)placer la porte et/ou l'écran de protection du tableau. Possibilité de contact avec des pièces nues sous tension (Livre 1 Section 5.1.4. et 5.3.5.1.A. et 4.2.2.3.)

I5.10 Protéger correctement les pièces nues sous tension et accessibles (Livre 1 Section 5.1.4. et 4.2.2.3.)

N22 L'installation électrique doit être entièrement vérifiée selon les impositions du RGIE livre 1.
