# ELECTROTEST

## Verslag van onderzoek:

N°: *80.901601M/01*

Plaats van het onderzoek : *Rue Du Pont de l'Art DRF 24 (1<sup>e</sup> étage)*  
Lieu du contrôle : *4020 Wavre*

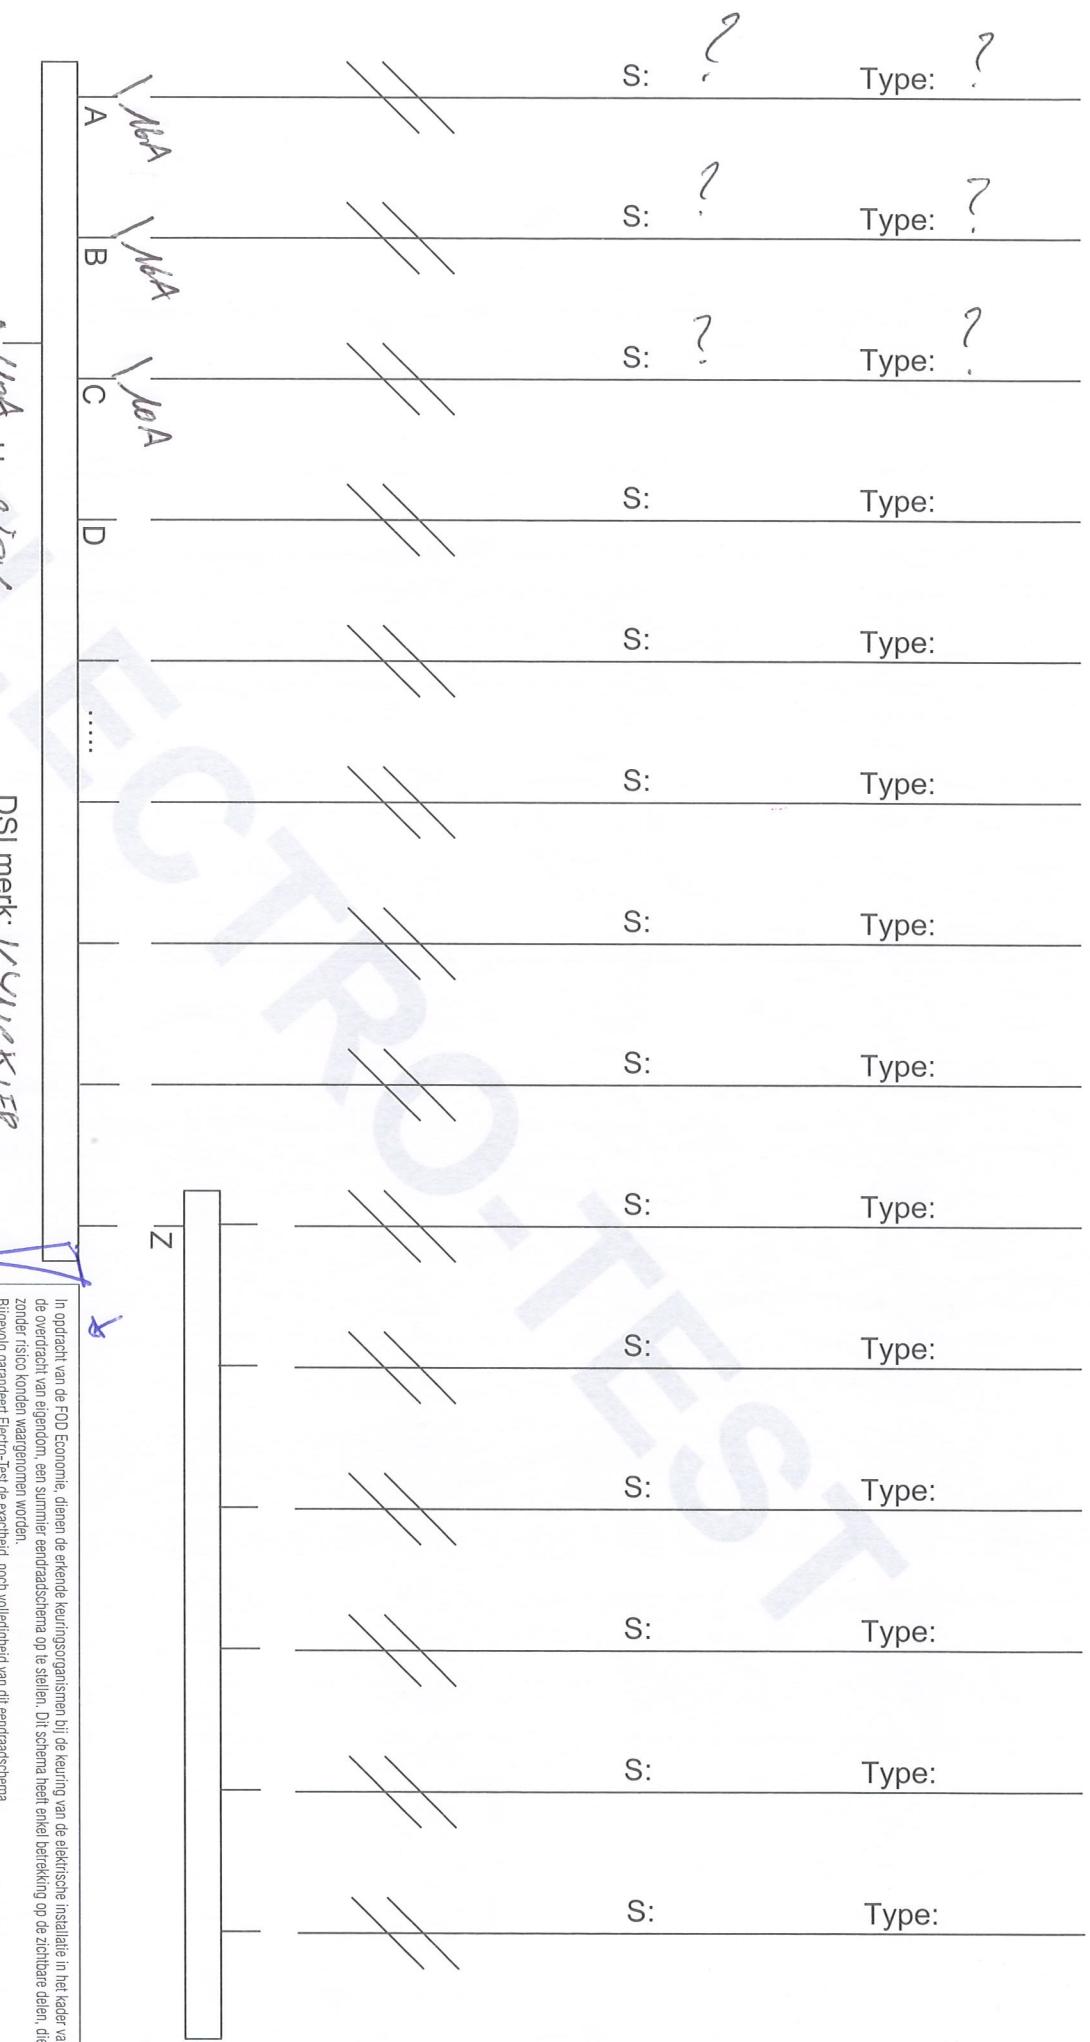
Bijlage aan het verslag nummer °..... / Annexe au rapport n° 80.2016.01.01

CONTROLE UNIQUEMENT DES PARTIES VISIBLE  
ET ACCESSIBLE

## MANQUE SCHEMA DE POSITION ET VAISSEAU.

LIAISONS EQUIPOTENTIEL

ISOLE CES CAPES NON UTILISE

CIRCUIT PRACTICAL 2.5 mm<sup>2</sup>

## BLOC MULTIPRISÉ INTER.DIT. SDR

## PAS DE POSSIBILITE DE MESURE DE TERRE

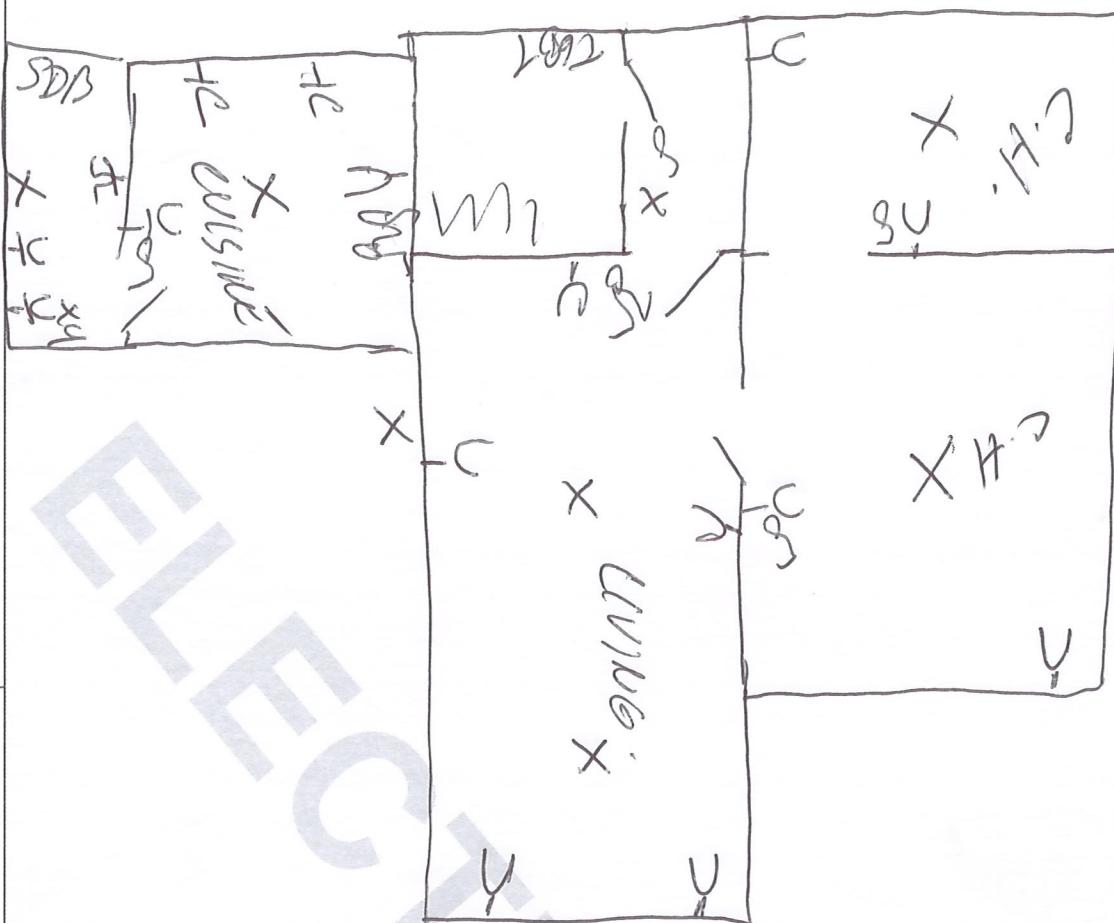
Par ordre du SPF, Economie, les organismes de contrôle agréés sont obligés, dans le cadre d'une cessation de propriété, d'établir un schéma sommaire de situation à l'occasion du contrôle de l'installation électrique. Ce schéma de situation se réstruit à une détermination indicative de la position des prises de courant, interrupteurs, points d'éclaire et appareils raccordés fixes visibles.
