Verslag van een gelijkvormigheidsonderzoek voor ingebruikname en/of controlebezoek van een elektrische installatie op laagspanning en zeer lage spanning

DE INSTALLATIE IS NIET CONFORM

| Plaats van het onderzoek | Dallaan 59<br>1933 Zaventem | EAN | 541448820055354012 |
| Type keuring | Periodiek controlebezoek Boek 1 - 6.5 | Teller nr | 1SAG3100436724 |

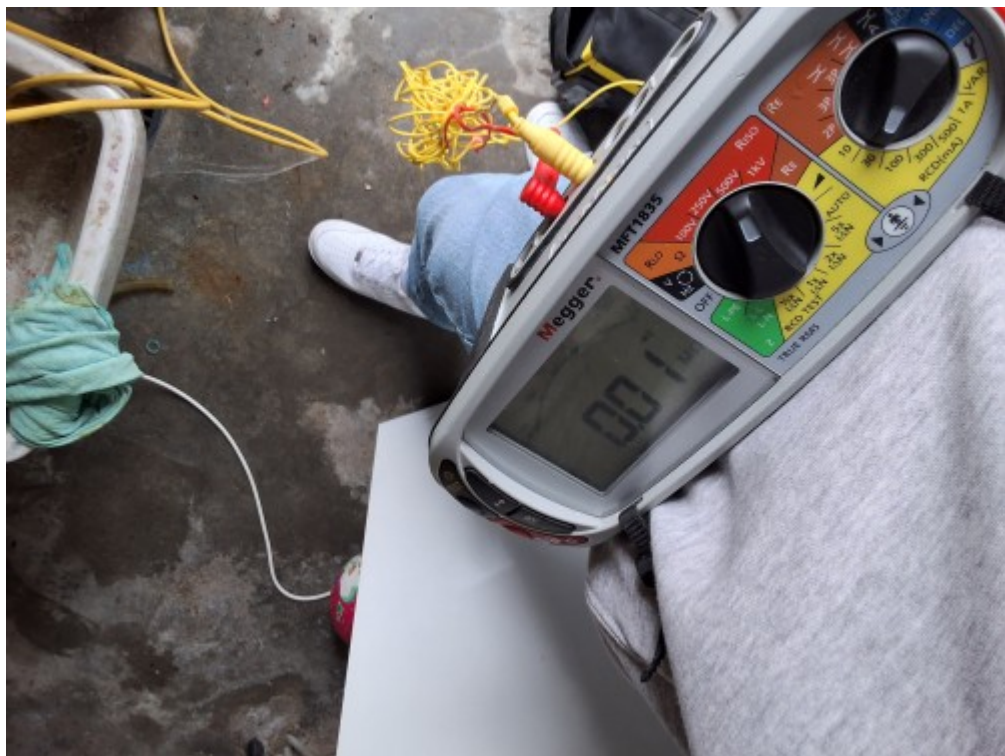
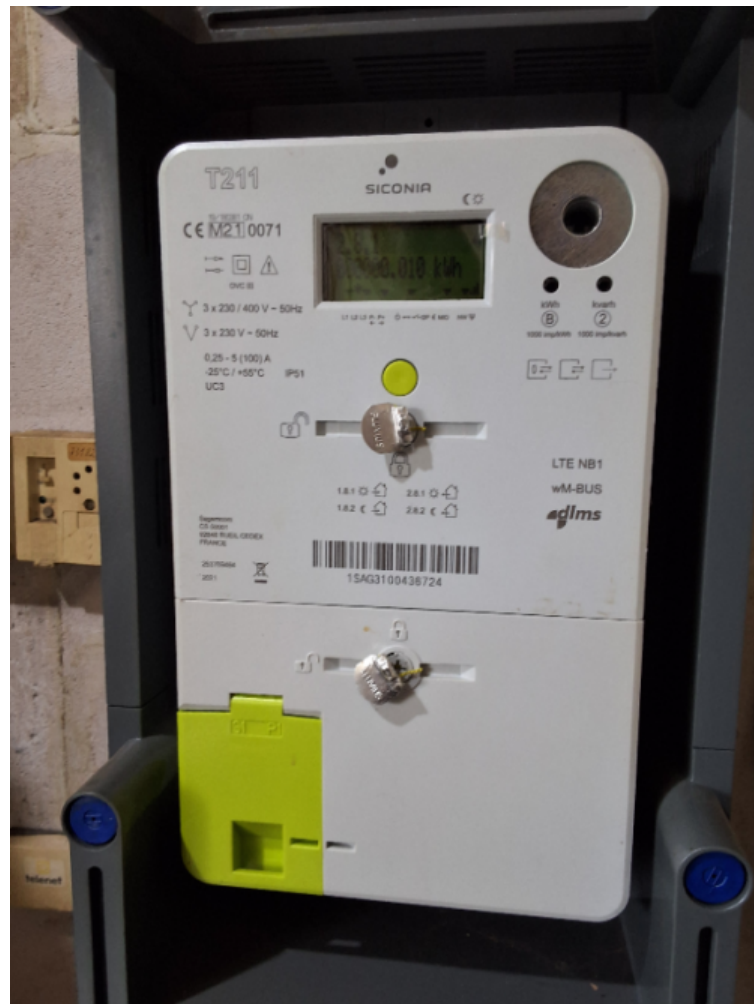
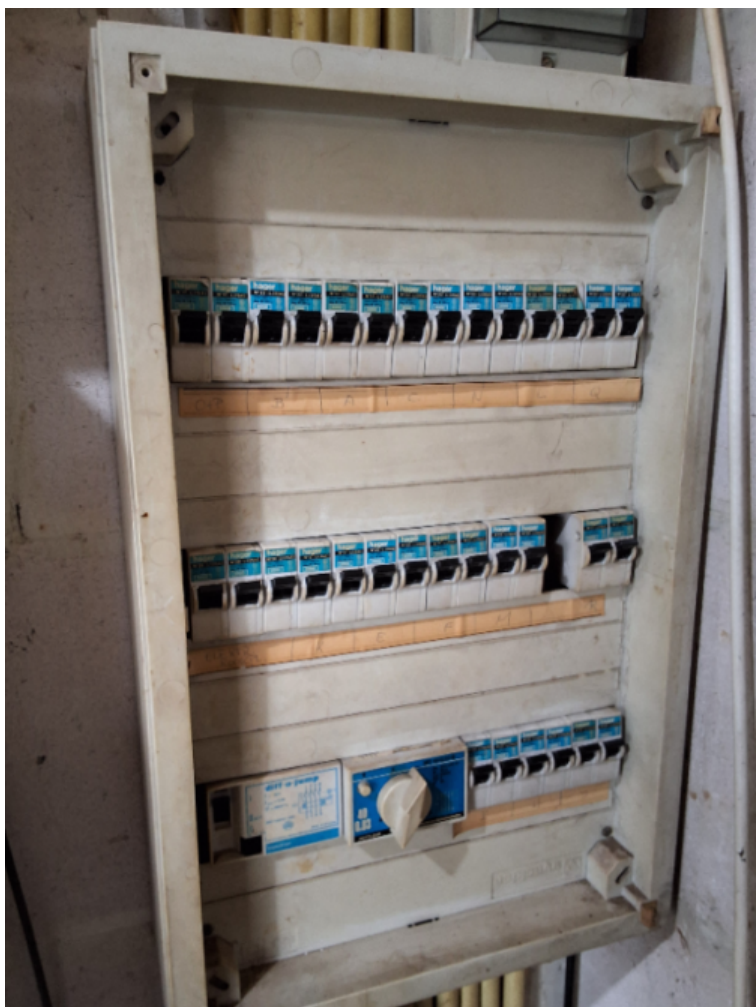
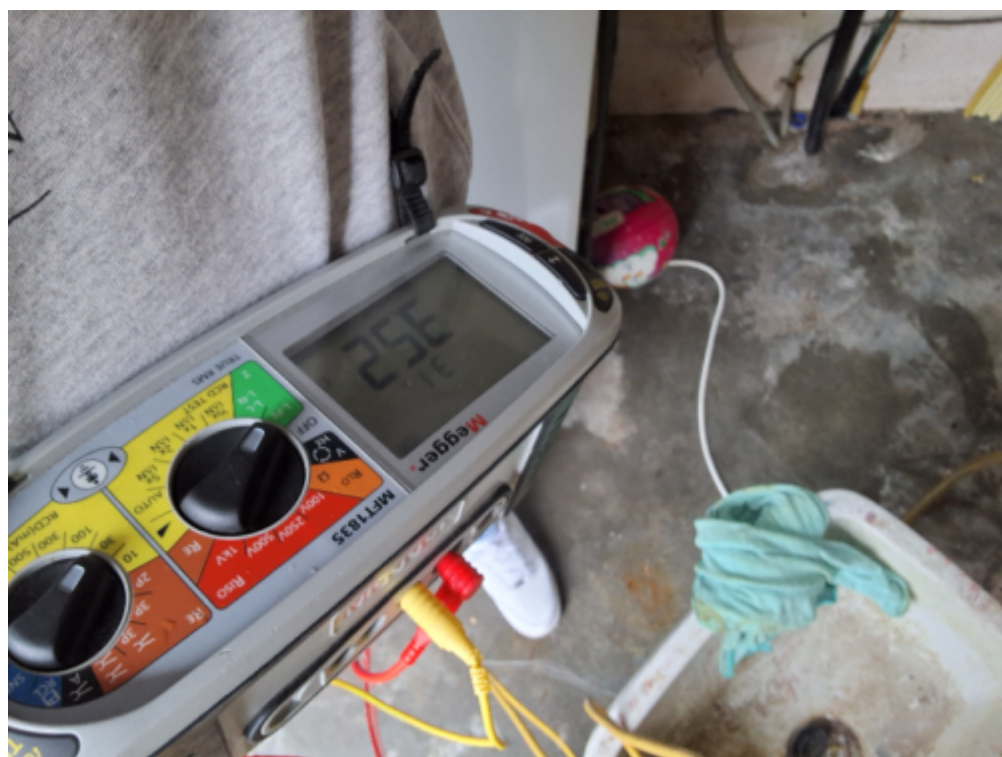
- **Algemeen Laagspanningsbord A.L.S.B.**
  - 5.1 - Actieve delen van de L.S.B (bv. rails,...) zijn niet afgeschermd beschermingsgraad moet min. IPXX-B zijn. (B1: 4.2.3)

- 5.6 - Deur of afschermplaat van het verdeelbord ontbreekt of is stuk. (B1: 5.3.5.1)
  - 5.11 - De aanduidingen, markeringen en identificaties van de stroomkringen en van de apparatuur ontbreekt, is onvolledig of stemt niet overeen met de schema's. (B1: 3.1.2.2)

- 5.12 - De voedingsspanning is niet aangeduid op elk schakel- en verdeelbord. (B1:3.1.3.a)
- **Elektrisch materieel en toestellen**
  - 9.4 - Elektrisch materieel zoals shakelaar, contactdoos of aftakdoos,... herschikken, vervangen en/of opnieuw bevestigen (afdekplaat ontbreekt, staat los, beschadigd...), deze is niet volgens de regel van goed vakmanschap geplaatst. (B1:1.4.1.2. – 1.4.2.1. – 4.2.1.1. – 5.2.6.1.)

Een aanvullend bezoek moet worden uitgevoerd door BelgateQ vóór 21-10-2025. De werken, nodig om de tijdens het controlebezoek vastgestelde inbreuken te doen verdwijnen, moeten zonder vertraging worden uitgevoerd en alle gepaste maatregelen worden genomen opdat,
