Rapport de contrôle d'installations électriques à basse et à très basse tension

RÉF. 34/2025/124919/D01:1

DATE DU CONTRÔLE 21/11/2025 (13:25 - 13:55) **AGENT VISITEUR** Olivier Dodet
ADRESSE DU CONTRÔLE Avenue du Foyer 118 - 4820 Dison **TYPE DE CONTRÔLE** Visite de contrôle vente ancienne installation (8.4.2.)

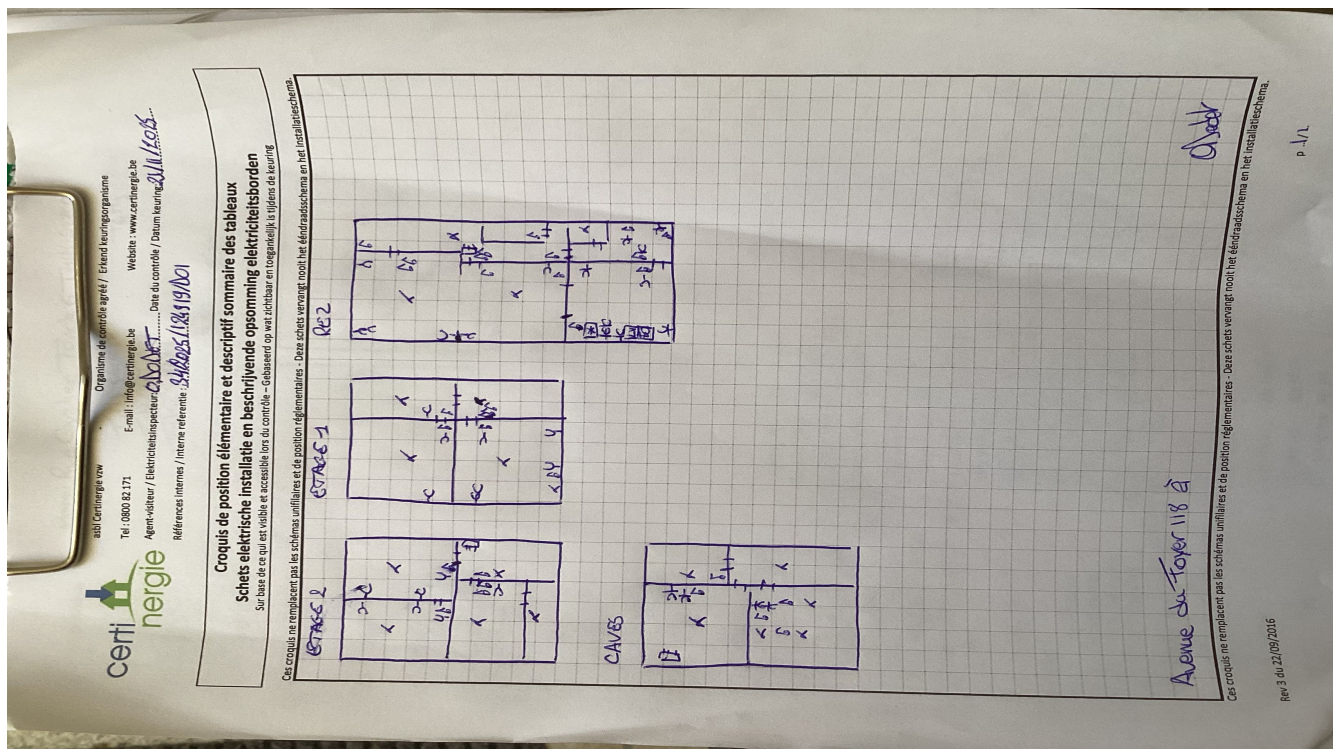
Croquis de position élémentaire et descriptif sommaire des tableaux

sur base de ce qui est visible et accessible lors du contrôle
Note : ces croquis ne remplacent pas les schémas unifilaires et de position réglementaires
