## E01 - Installation électrique domestique à basse tension et à très basse tension suivant l'AR du 08.09.2019 (Livre 1)

[REDACTED] / A / WO-2500001089 / [REDACTED]  
Feronstree 17 LIEGE / E01\_FR\_000101

#### 0.1 Evaluation finale de l'installation

CONFORME

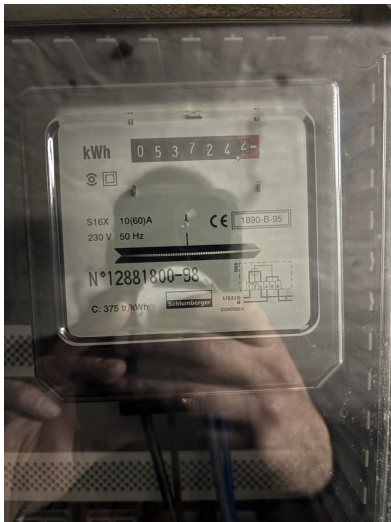
Photo 1

Marque

Contigea

Numéro de série

12881800

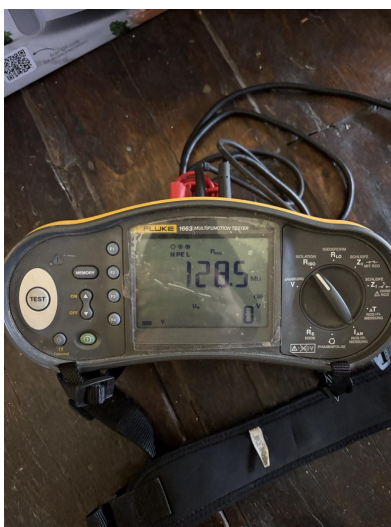
Photo 2

**Isolement général mesuré (MΩ)** 128

| <b>Présence de circuits dont la résistance d'isolement est &lt; 0,5 MΩ</b> | Non |

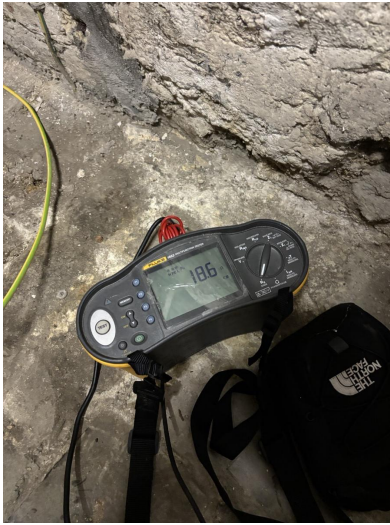
Photo 3

| <b>Prise de terre et sectionneur</b> | Piquets / Barres de terre |

**Méthode de mesure**

Mesure 3 points (Re)

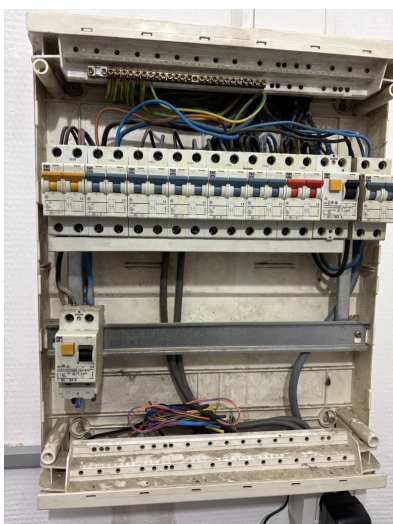
Photo 4

| <b>Identification</b> | TGBT |
| <b>Marquages obligatoires</b> | OK |
| <b>Repérage des circuits</b> | OK |
| <b>Protection contre les contacts directs</b> | OK |
| <b>Protection contre les contacts indirects</b> | OK |
| <b>Protection contre les surcharges et les court-circuits</b> | OK |
| <b>Evaluation de la mise en oeuvre</b> | OK |
