## Rapport de contrôle d'installations électriques à basse et à très basse tension

**RÉF. 72/2025/114925/01:1**

**DATE DU CONTRÔLE** 20/08/2025 (9:30 - 10:35) **AGENT VISITEUR** Benoît Carlier  
**ADRESSE DU CONTRÔLE** Quai churchill 7 - 4020 Liège **TYPE DE CONTRÔLE** Visite de contrôle vente ancienne installation (8.4.2.)

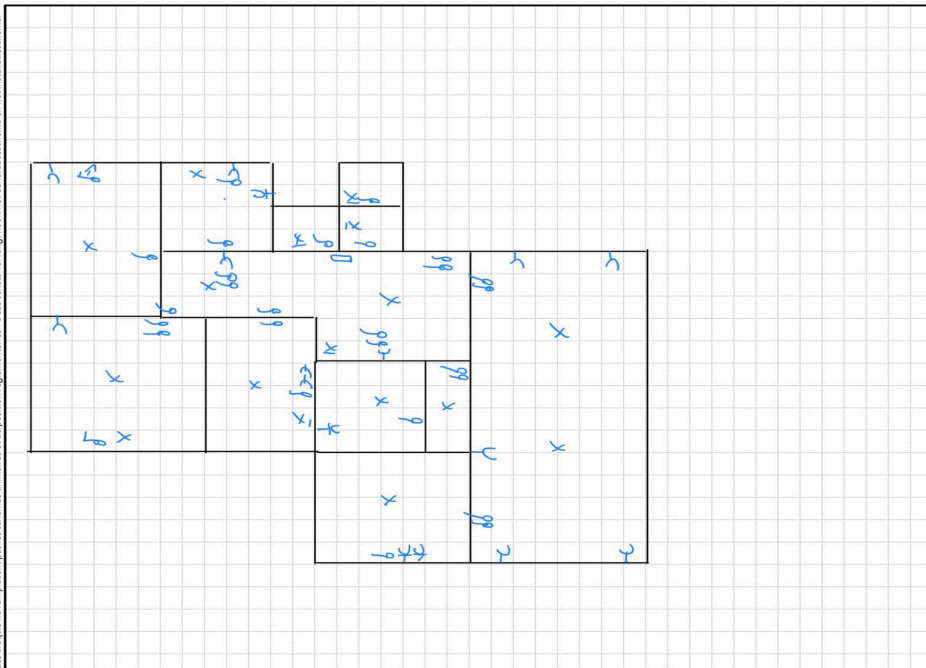
#### Croquis de position élémentaire et descriptif sommaire des tableaux

Schets elektrische installatie en beschrijvende opsomming elektriciteitsborden  
Sur base de ce qui est visible et accessible lors du contrôle - Gebaseerd op wat zichtbaar en toegankelijk is tijdens de keuring

Ces croquis ne remplacent pas les schémas unifilaires et de position réglementaires - Deze schets vervangt nooit het ééndraadschema en het installatieschema.
