# Asbestinventarisatattest

Zemstsesteenweg 123, 1981 Zemst

Attestnummer : 20260421-000205.000

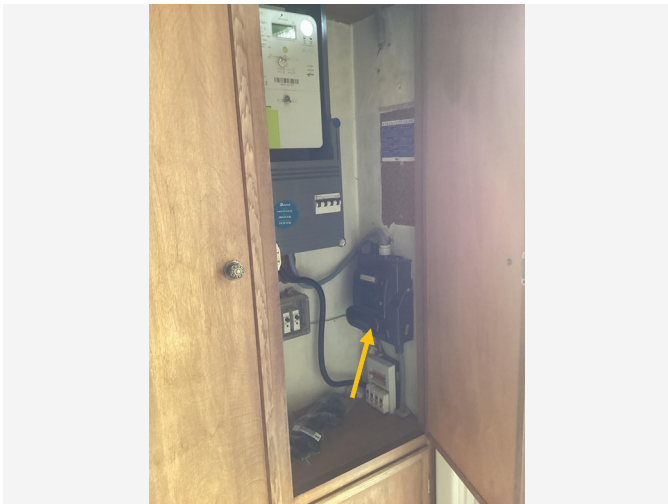
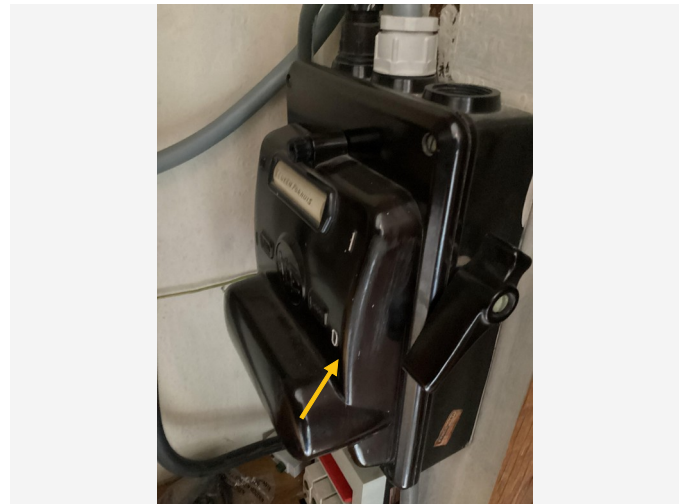
| Opmerking | De hoeveelheid betreft een schatting. |

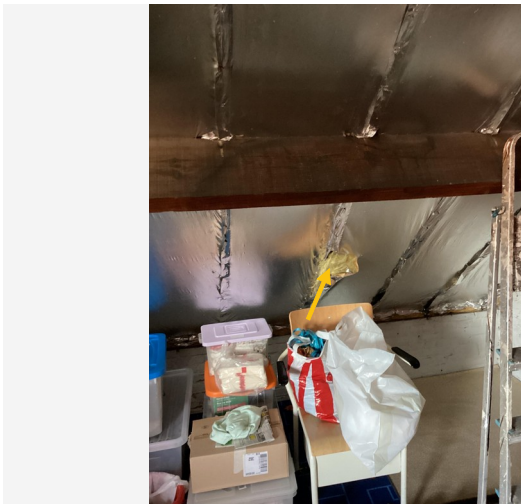
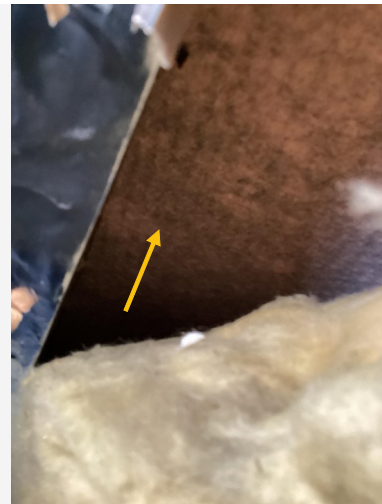
| Identificatiemethode | De asbestdeskundige beoordeelt het materiaal als asbestverdacht en dus asbesthoudend, en dit zonder monstername.<br><br>Motivatie: De monstername brengt andere schade aan dan schade die inherent is aan de monstername. |
| Opmerking | De genoteerde hoeveelheid betreft een schatting. |

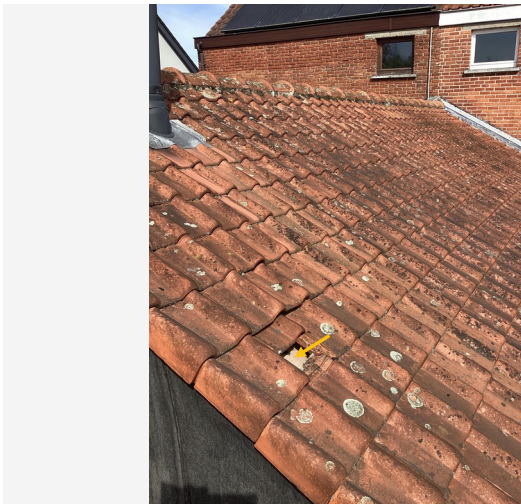
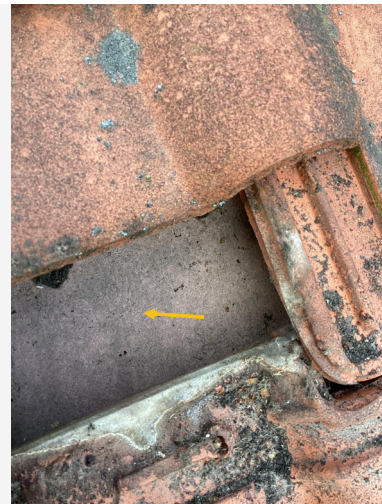
| Opmerking | De hoeveelheid betreft een schatting. |

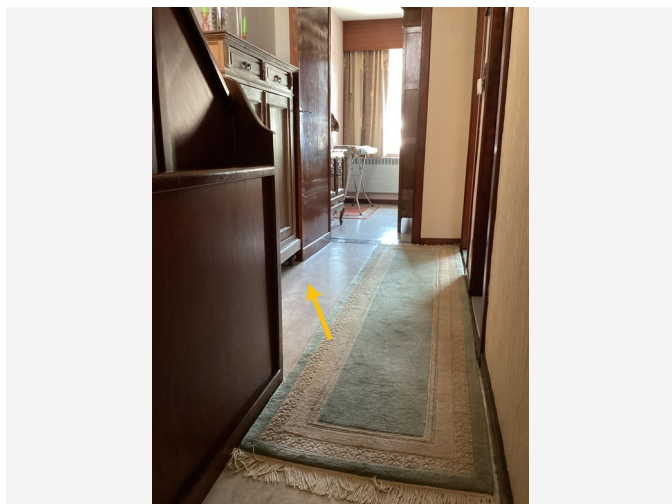
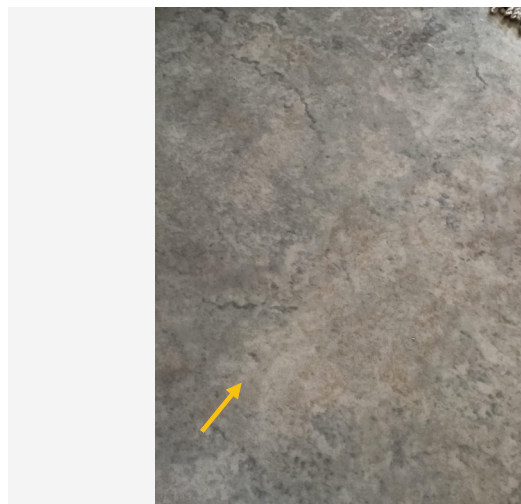
| Basis voor advies | De asbestdeskundige beoordeelt het materiaal als niet-asbestverdacht. |

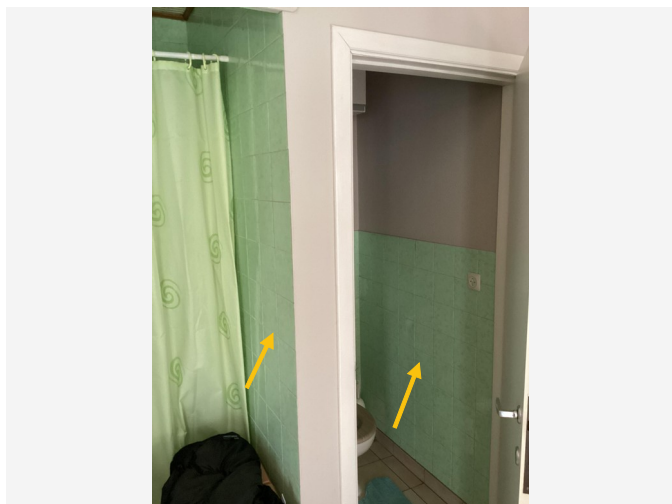
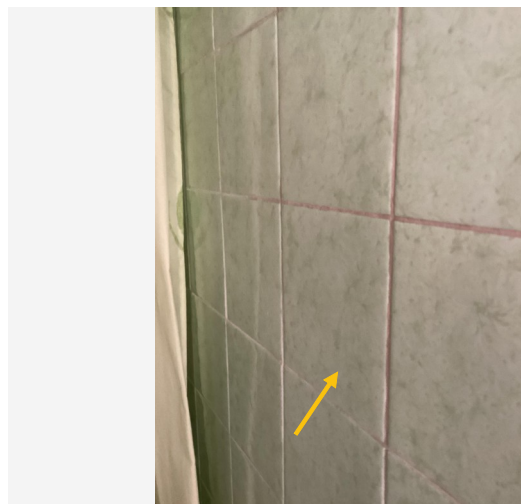
| Basis voor advies | De asbestdeskundige beoordeelt het materiaal als niet-asbestverdacht. |

Op moment van de inspectie kon niet worden nagegaan of de tegellijm achter de muurtegels/plinten asbestverdacht is. Bij renovatie of verwijdering van de tegels dient het materiaal te worden geanalyseerd voor de werken van start gaan.

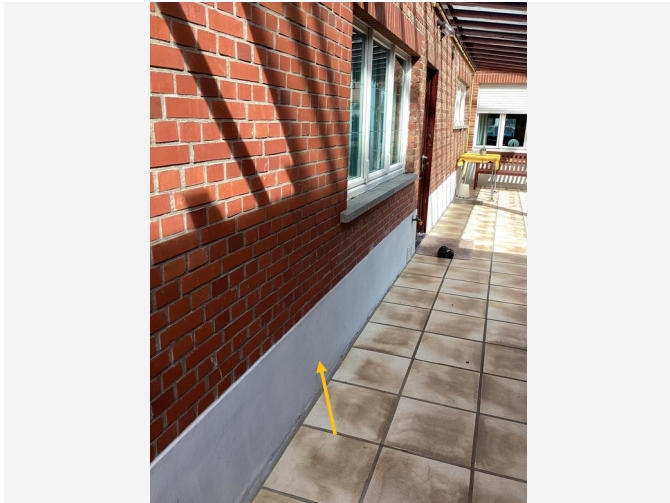
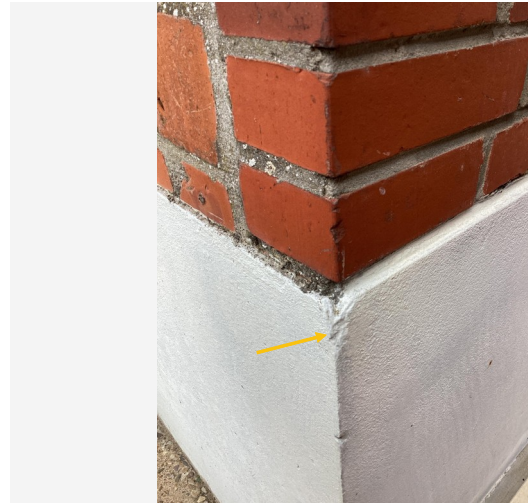
## Fiche 14: Cementering buiten

Geen asbest

| # | Type | Referentie | Resultaat |
|---|---|---|---|
| 14.1 | Mengmonster | M08 | Geen asbest |

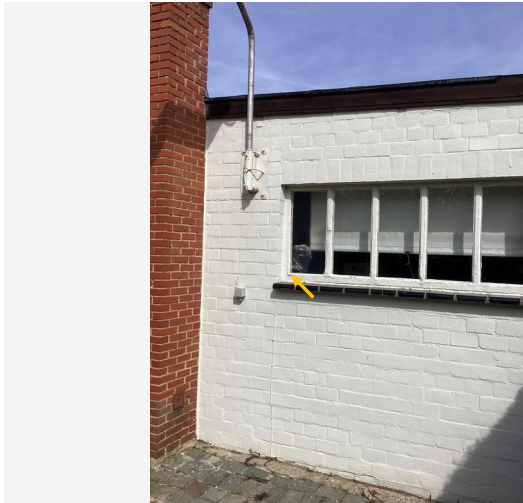
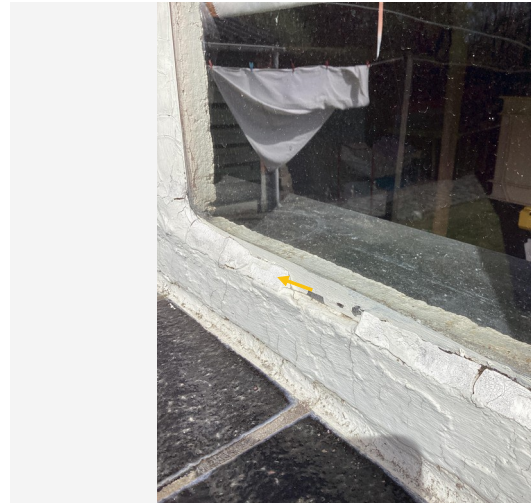
Geen asbest

| # | Type | Referentie | Resultaat |
|---|---|---|---|
| 15.1 | Puntmonster | M12 | Geen asbest |

| Beschrijving | Mastiek/kit tussen glas en profiel - buiten |

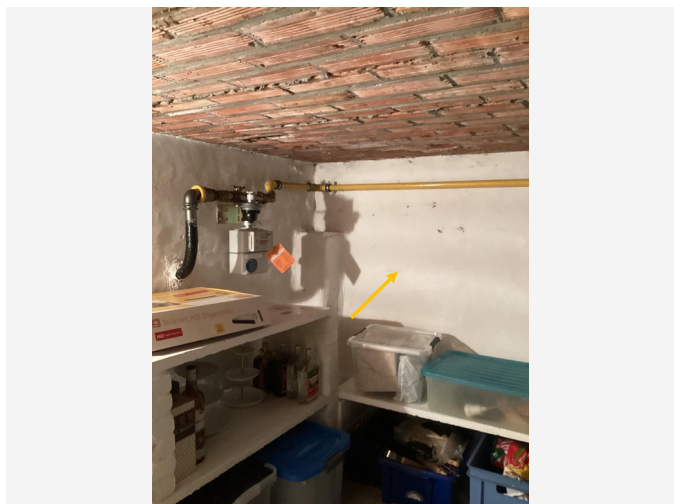
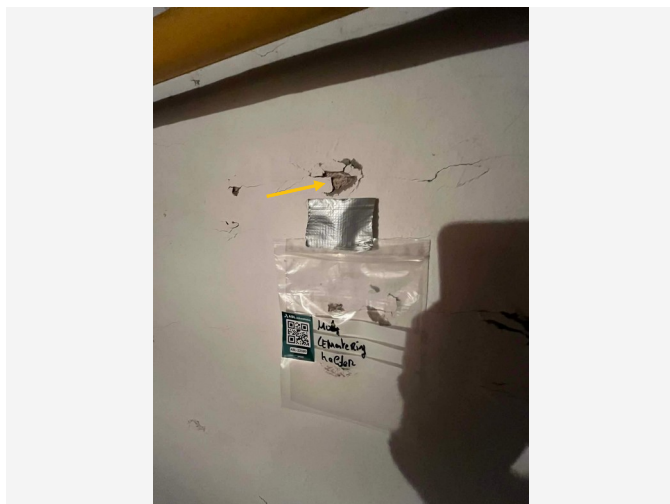
## Fiche 16: Cementering kelder

Geen asbest

| # | Type | Referentie | Resultaat |
|---|---|---|---|
| 16.1 | Mengmonster | M04 | Geen asbest |

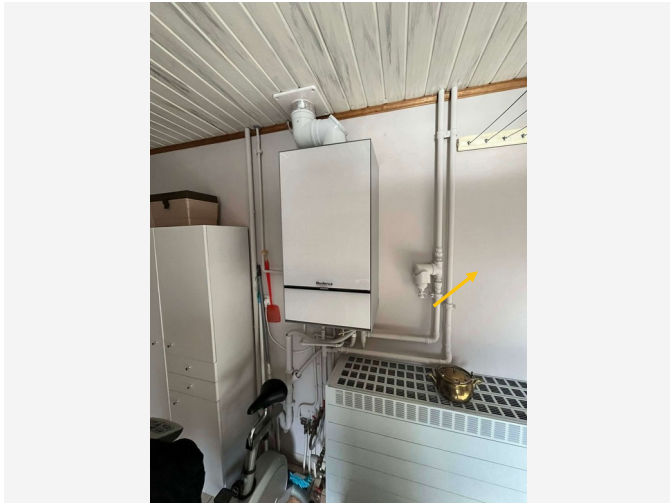
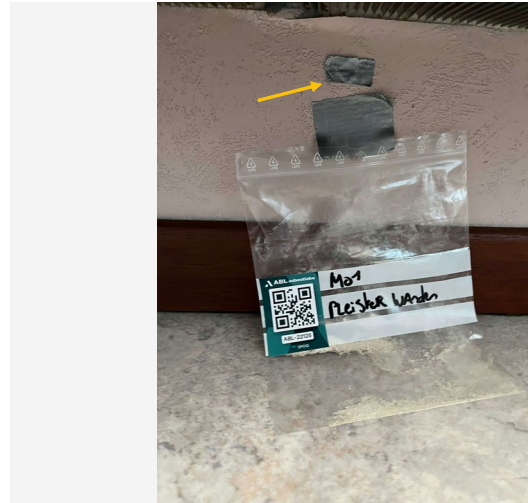
## Fiche 17: Pleisterwerk wanden

Geen asbest

| # | Type | Referentie | Resultaat |
|---|---|---|---|
| 17.1 | Mengmonster | M01 | Geen asbest |

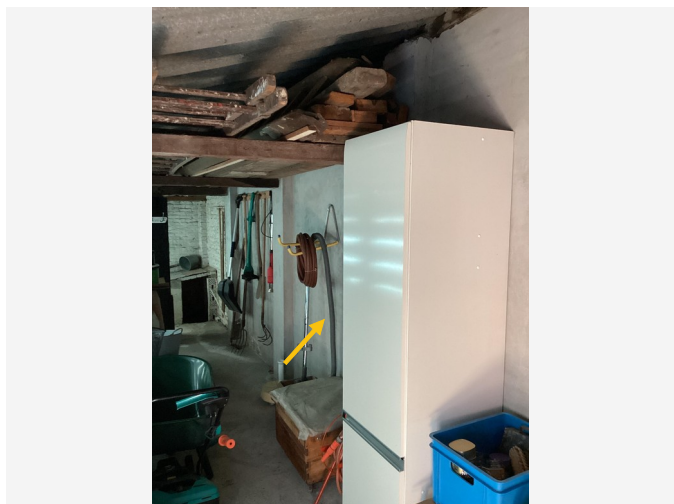
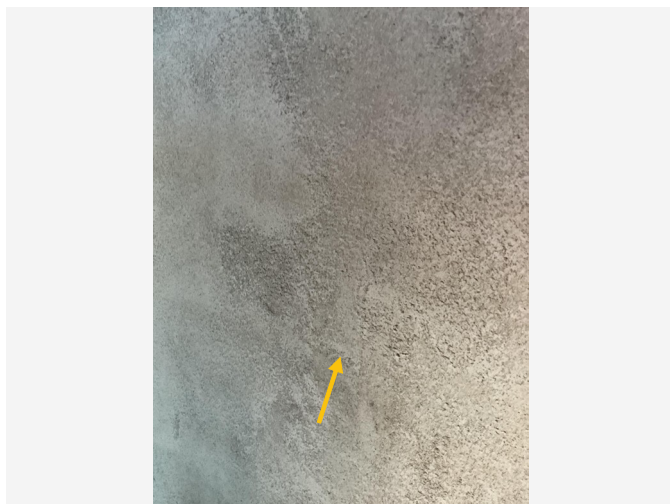
## Fiche 18: Cementering binnen (Schuur)

Geen asbest

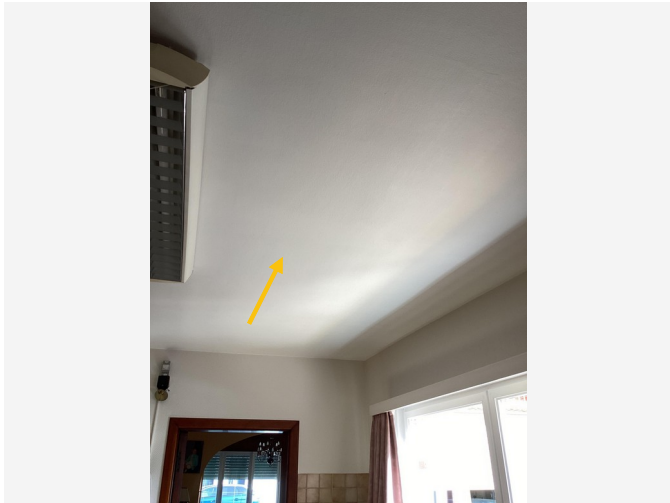
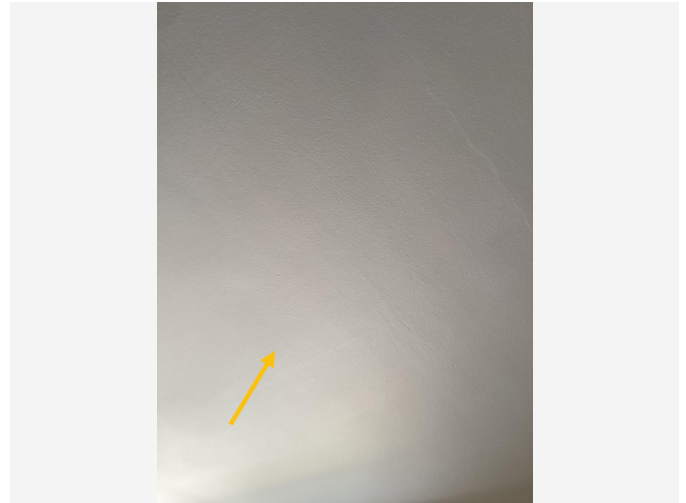
## Fiche 19: Pleisterwerk plafonds

Geen asbest

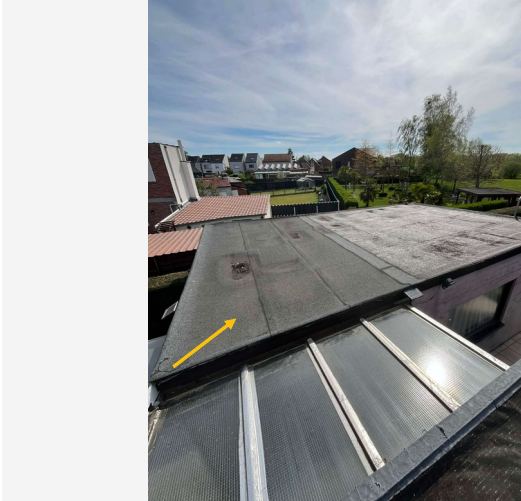
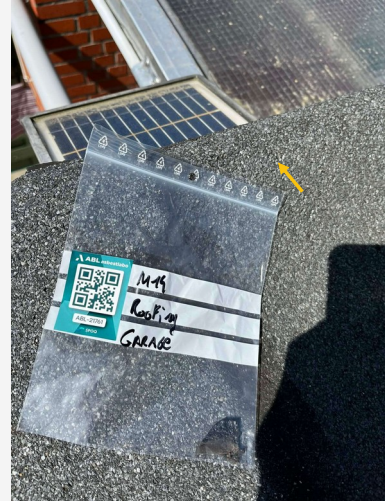
## Fiche 21: Dakbedekking - Roofing (Garage)

Geen asbest

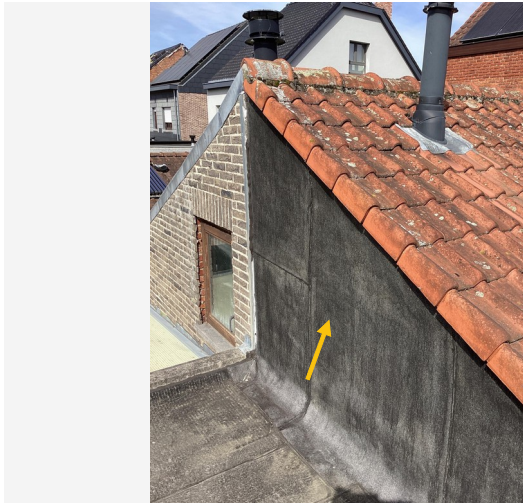
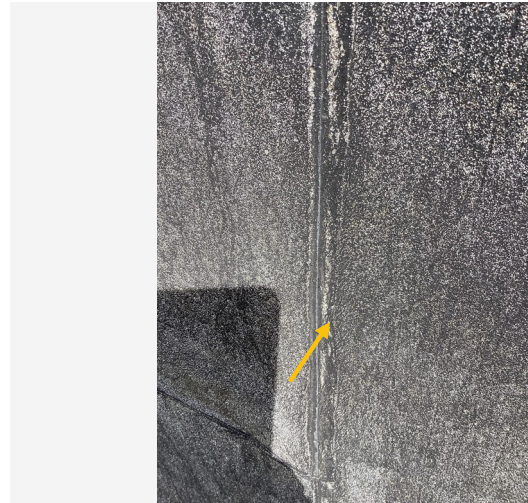
## Fiche 22: Gevelbekleding - roofing

Geen asbest

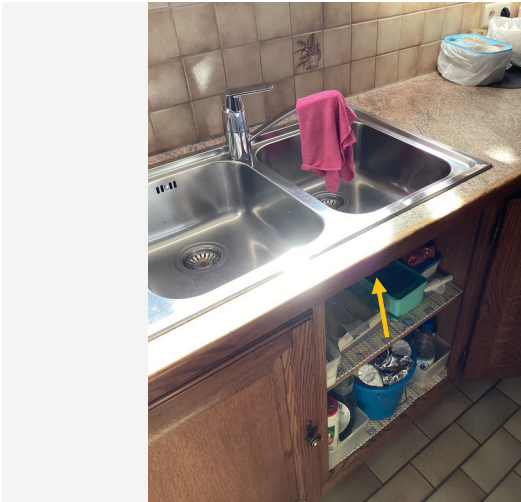
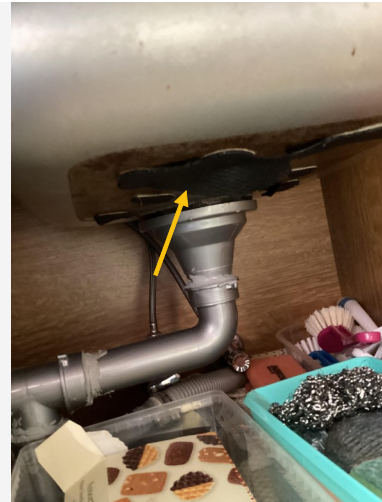
## Fiche 23: Ontdreuningsplaat/anti-dreunplaat onder spoelbak

Geen asbest

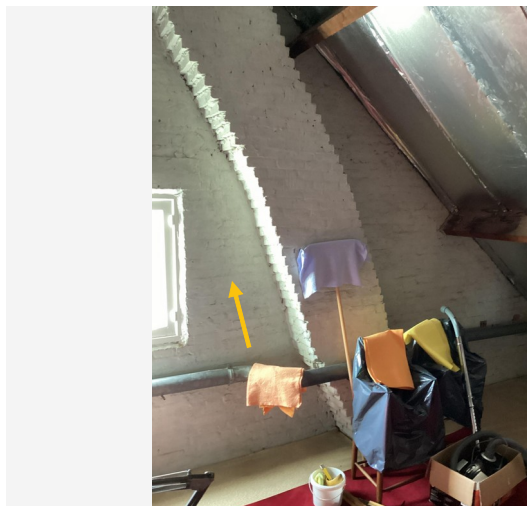
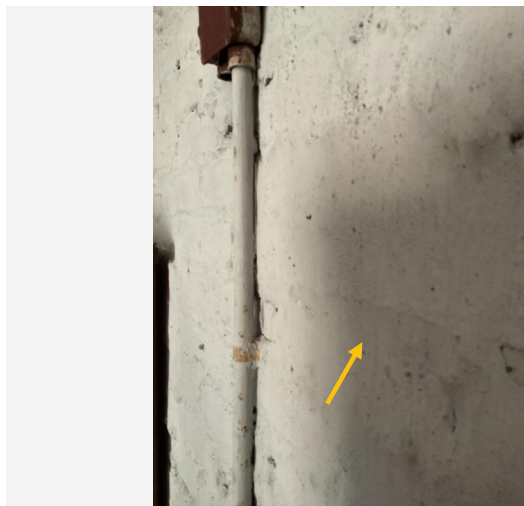
## Fiche 34: Pleisterwerk - Niet aanwezig

| Beschrijving | Notitie | Terug te vinden op plannen |
|---|---|---|
| Fiche 34: Pleisterwerk - Niet aanwezig | Geen pleisterwerken aanwezig. | Plan 1.2: Gelijkvloers<br>Plan 1.10: Zolder<br>Plan 3.2: Garage |
