# Asbestinventarisatetest

Hazenweg 16, 2328 Hoogstraten

Attestnummer : 20260512-000455.000

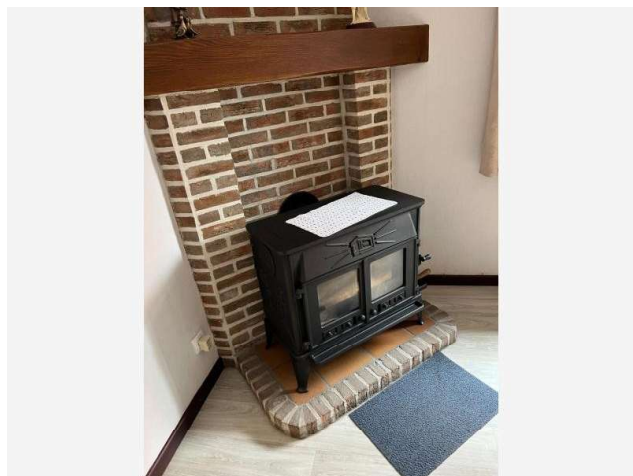
| Basis voor advies | De asbestdeskundige beoordeelt het materiaal als niet-asbestverdacht. |

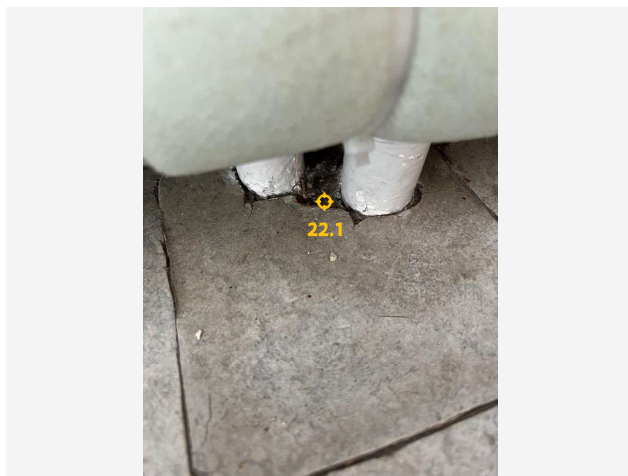
## Fiche 22: Vloerzeil

Geen asbest

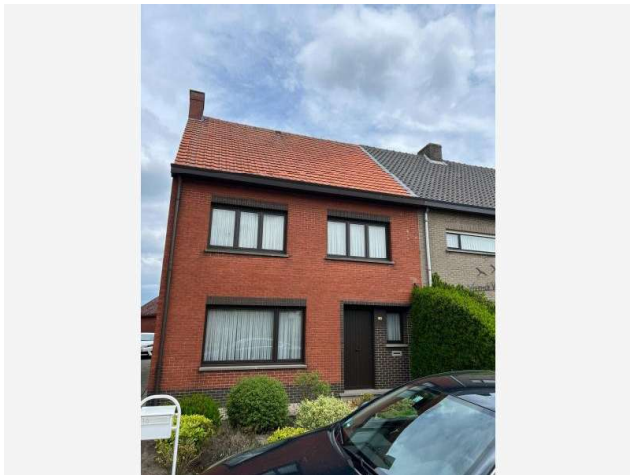
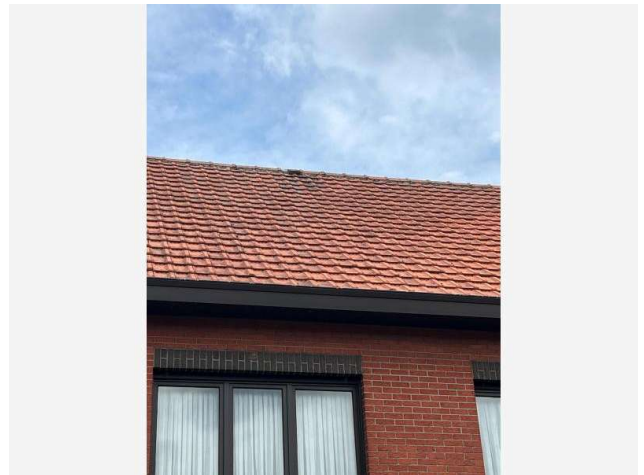
## Fiche 25: Dakbedekking bestaande uit pannen (niet verdacht)

| Beschrijving | Notitie | Terug te vinden op plannen |
|---|--|---|
| Fiche 25: Dakbedekking bestaande uit pannen (niet verdacht) | De dakbedekking is niet-asbestverdacht. | - |
