# Asbestinventarisatetest

Het Bergske 9, 2360 Oud-Turnhout

Attestnummer : 20260512-000503.000

Uitgegeven op : 12.05.2026

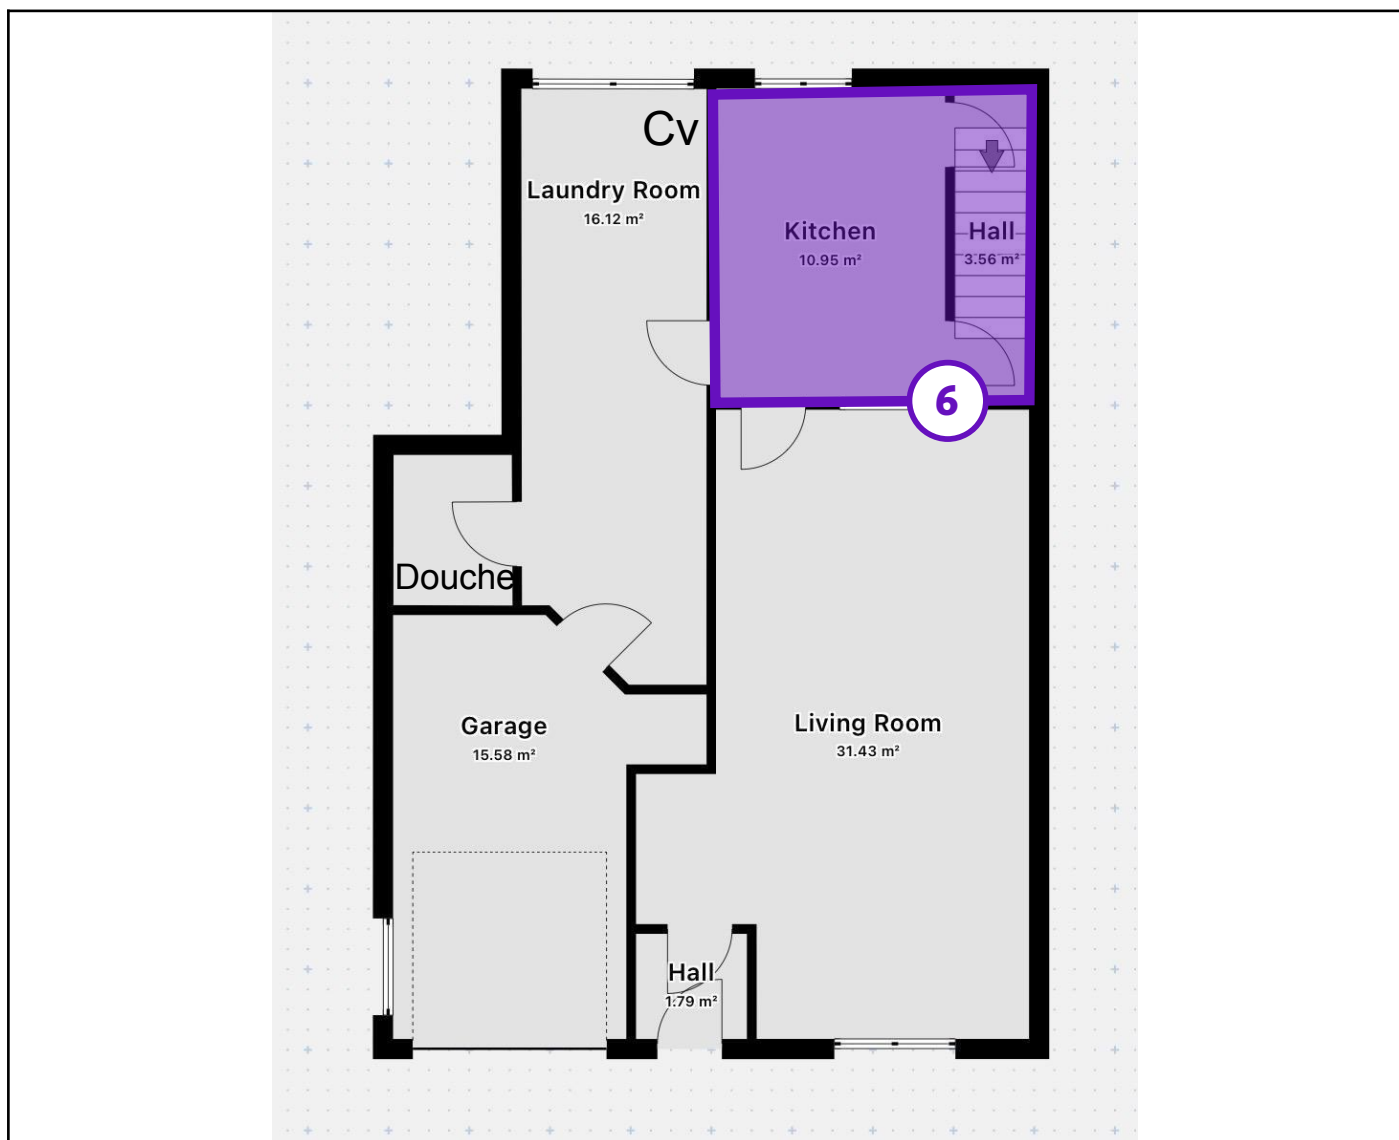
## Plan 1.16: Gelijkvoers

Beschrijving	Type	Actie
6. Valse plafonds	Advies	-

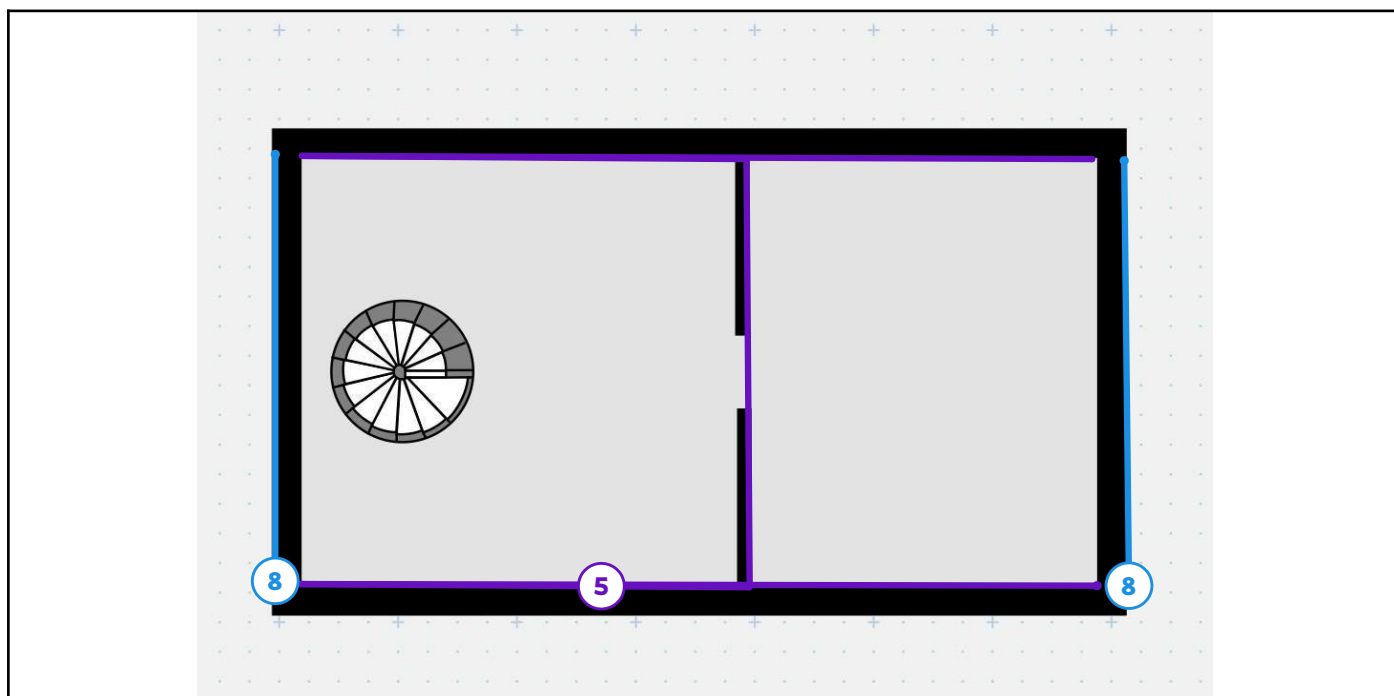
## Plan 1.20: Zolderverdieping

Beschrijving	Type	Actie
5. Valse wanden	Advies	-
8. Muurpleister	Geen asbest	-

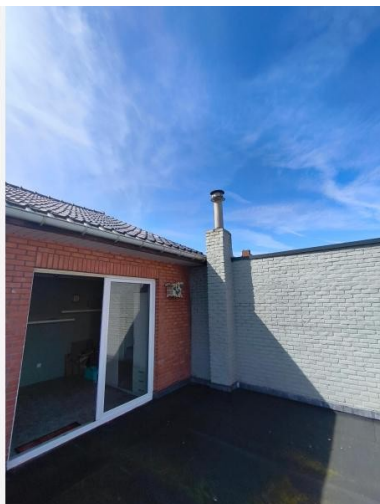
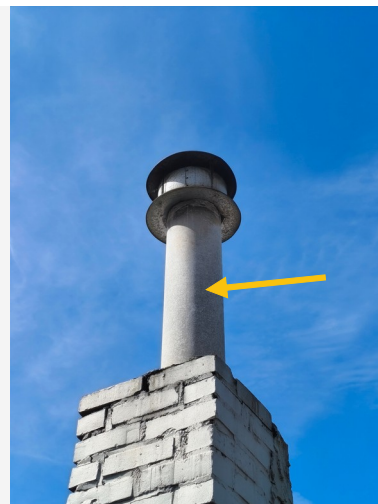
Overzichtsfoto

Detailfoto

Eindbeoordeling materiaalrisico	Verhoogd materiaalrisico en/of verhoogde kans op vezelvrijgave
---------------------------------	--

Gebondenheid	Categorie 1: hechtgebonden in oorsprong
Asbestsoort (vezeltype)	Crocidoliet aanwezig
Asbestconcentratie	Laag (< 50%)
Afschermingsgraad van het gehele materiaal	Geheel of deels vrij aan binnenluchtstromen
Toestand van het materiaal	Licht beschadigd, licht verweerd. Intacte calciumsilicaatplaat of materiaal met categorie 3-gebondenheid

Het asbestmateriaal valt onder de mijlpaal van 2034.

Verwijderen

- Verwijder dit asbestmateriaal zo snel mogelijk. Volg de toestand goed op.
- Voer bijkomende staalname(s) uit.

- Eenvoudige handelingen: mag via doe-het-zelf of door werknemer(s) met opleidingsattest eenvoudige handelingen  
EH via doe-het zelf De bus kan voorzichtig losgebeiteld worden , extra bevochtigen om stof te voorkomen  
Standaard dragen van de nodige wegwerp beschermingsmiddelen FFP 3 masker , handschoenen en tyvec CAT III type 5-6 , afwasbaar schoeisel Bij de gemeente/containerpark afsluitzakken halen om dubbel in te pakken , sluit luchtdicht af en breng naar het plaatselijk containerpark als hechtgebonden asbestafval. Voor hechtgebonden toepassingen: Bij verwijdering door doe-het-zelf moet men dit afval dubbel en luchtdicht verpakt aandienen bij het gemeentelijk recyclagepark. Men raadpleegt best op voorhand de voorwaarden van het recyclagepark. Zie ook link Zie <https://ovam.vlaanderen.be/wie-mag-wat-verwijderen>  
<https://ovam.vlaanderen.be/voorzorgsmaatregelen-bij-asbestverwijdering>

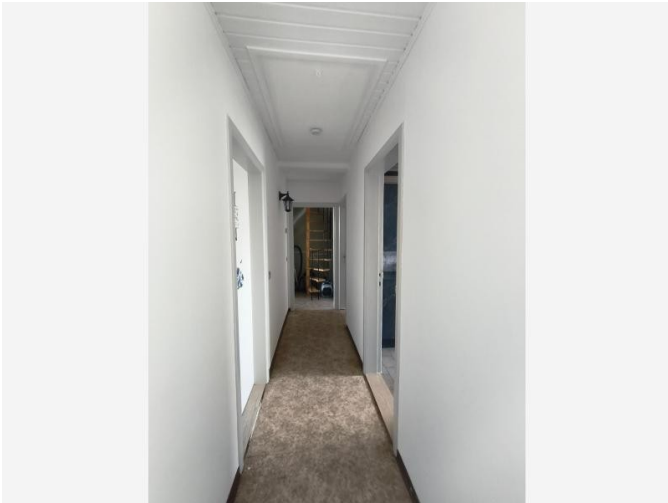
## Fiche 3: Vinylvloer niet verdacht

Advies

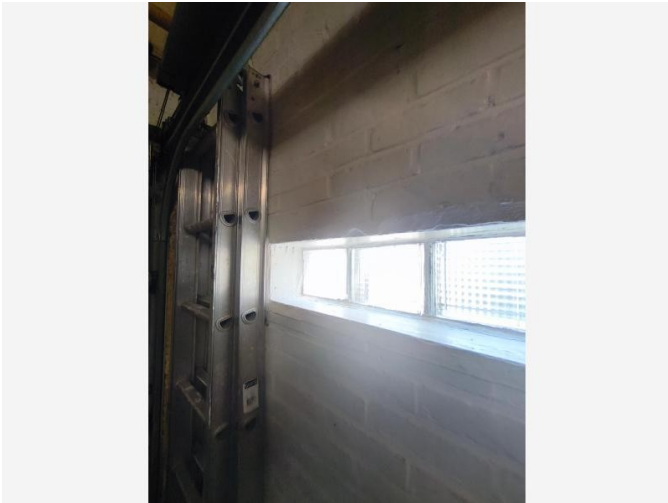
## Fiche 10: Kit aan glasdals garage

Geen asbest

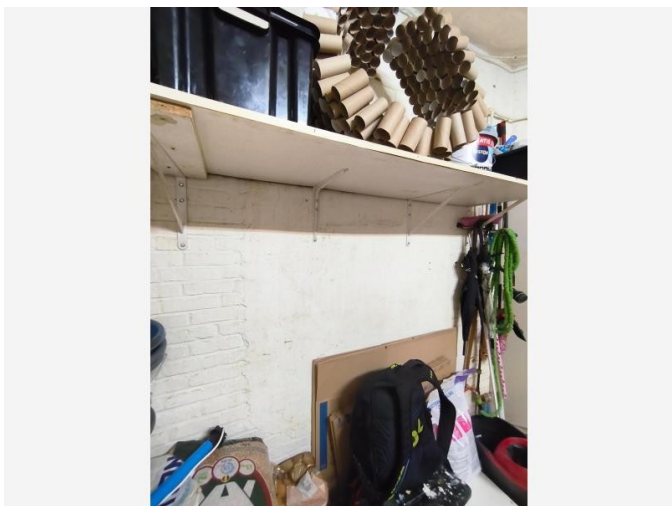
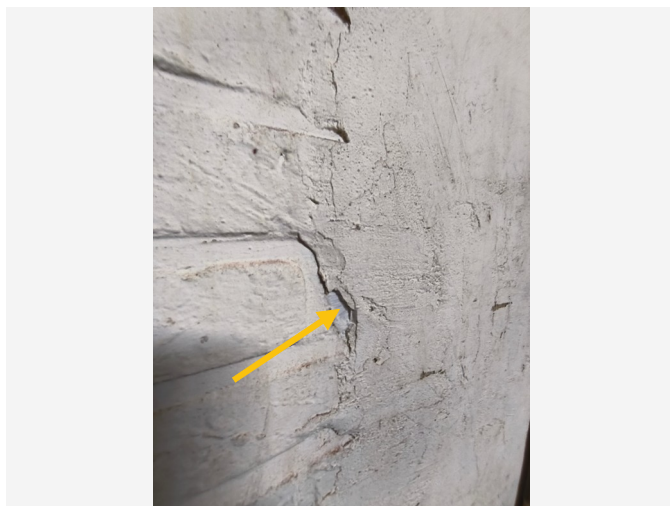
## Fiche 15: Cementering garage

Geen asbest

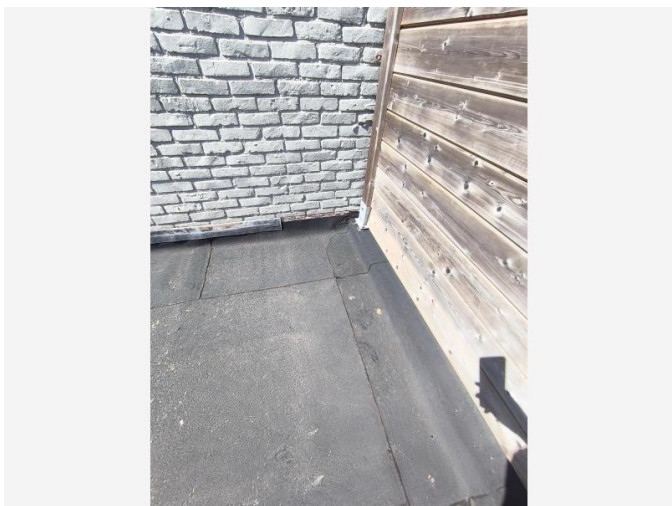
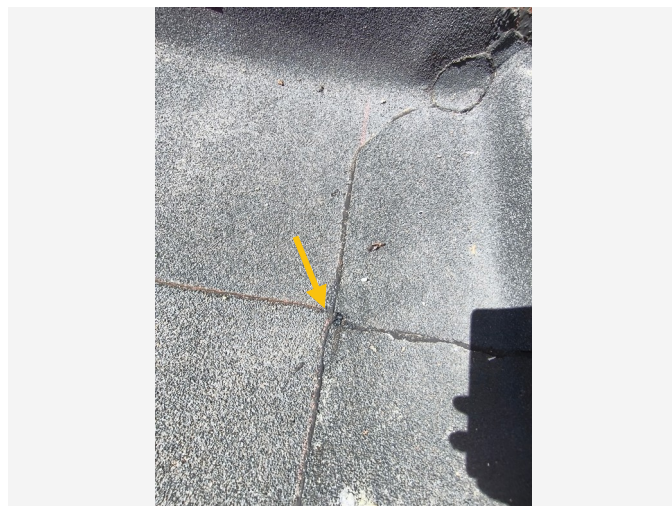
## Fiche 16: Roofing (met staalname)

Geen asbest

#	Type	Referentie	Resultaat
16.1	Puntmonster	9	Geen asbest

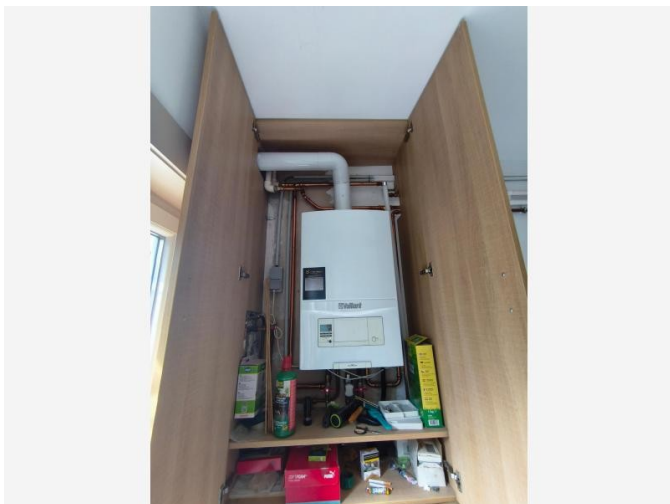
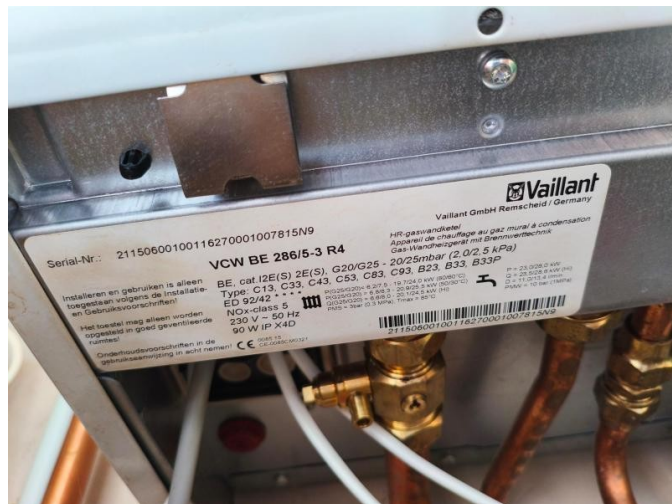
## Fiche 17: CV Ketel niet verdacht

Beschrijving	Notitie	Terug te vinden op plannen
Fiche 17: CV Ketel niet verdacht	De CV ketel werd gecontroleerd( bwj 2015 ) en is niet asbest verdacht geen risico bouwjaar.	Plan 1.2: Gelijkvoers
Fiche 18: Kit niet verdacht (visueel vastgesteld)	De gebruikte siliconen kit is niet asbestverdacht	Plan 1.2: Gelijkvoers Plan 1.3: Verdieping
Fiche 19: Onderdak tuinhuis niet verdacht	Er is geen verdacht onderdak vastgesteld.  Deze handeling is een steekproef, er is geen garantie dat het volledige dak met éénzelfde materiaal is opgebouwd. Dit kan enkel via destructief onderzoek vastgesteld worden.	Plan 3.2: Tuinhuis plan kopie
Fiche 20: Dakbedekking metalen afdak	De dakbedekking wordt gecontroleerd. deze bestaat uit metalen plaatmateriaal en bevat geen asbest verdachte materialen.	Plan 1.11: Hoofdgebouw plan
Fiche 21: Pvc afdak	De dakbedekking wordt gecontroleerd. deze bestaat uit pvc en bevat geen asbest verdachte materialen.	Plan 2.1: Pvc afdak plan

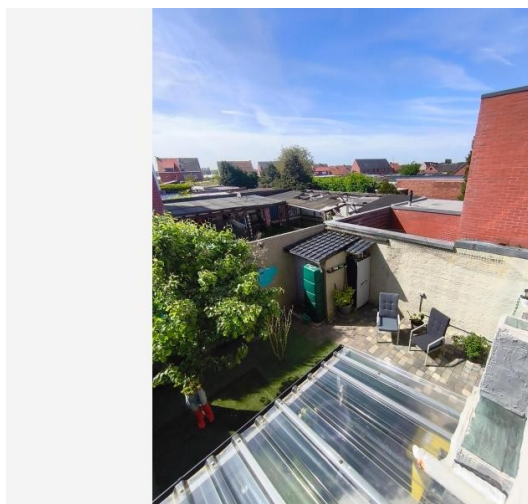
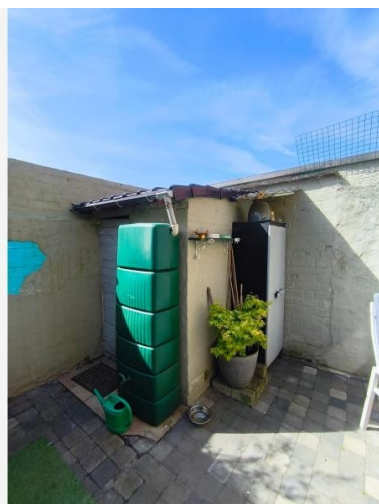
## Fiche 22: Dakbedekking tuinhuis niet verdacht.

Fiche 22: Dakbedekking tuinhuis niet verdacht.	De dakbedekking wordt gecontroleerd. deze bestaat uit dakpannen en bevat geen asbest verdachte materialen.	Plan 3.1: Tuinhuis plan
Fiche 23: Dakbedekking hellend dak: dakpannen	De dakbedekking wordt gecontroleerd. deze bestaat uit dakpannen en bevat geen asbest verdachte materialen.	Plan 1.9: Hoofdgebouw plan

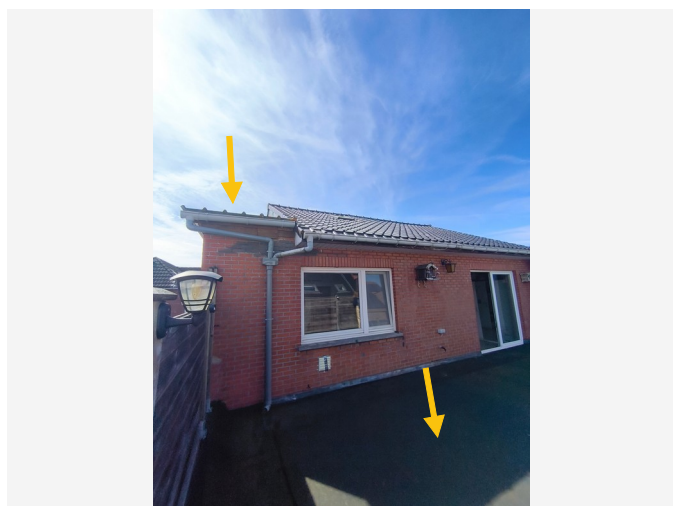
### Fiche 24: Onderdak plate daken niet waarneembaar

Beschrijving	Notitie	Terug te vinden op plannen
Fiche 24: Onderdak plate daken niet waarneembaar	Het is niet controleerbaar of er zich een asbestverdacht onderdak bevindt onder de plate daken (metalen plaatmateriaal en roofing). Controleer dit verder wanneer dit in de toekomst tijdens bijvoorbeeld werkzaamheden controleerbaar wordt.	Plan 1.12: Hoofdgebouw plan
Fiche 25: Onderdak hellend dak niet waarneembaar	De aanwezigheid van een asbestverdacht onderdak kon niet worden vastgesteld zonder destructief onderzoek. Er werden enkele dakpannen opgetild. Hieronder is een soort aluminiumfolie zichtbaar, het is niet duidelijk wat er zich onder deze folie bevindt zonder een destructieve handeling. Controleer dit verder wanneer dit tijdens bijvoorbeeld werkzaamheden zichtbaar wordt.	Plan 1.1: Hoofdgebouw plan

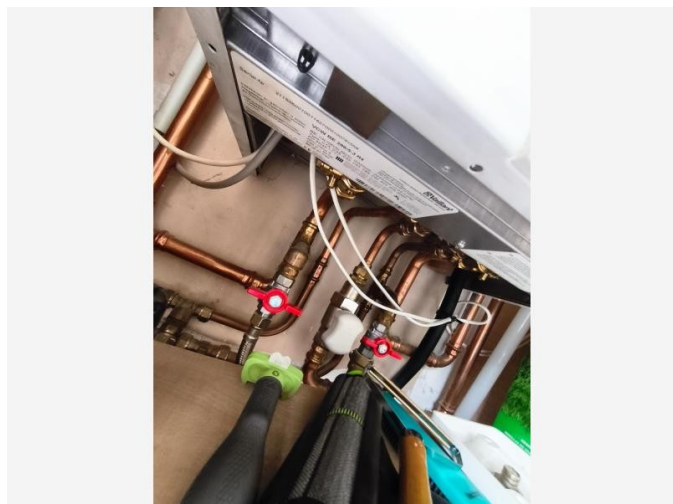
### Fiche 26: leidingisolatie (niet aanwezig)

Beschrijving	Notitie	Terug te vinden op plannen
Fiche 26: leidingisolatie (niet aanwezig)	leidingisolatie (niet aanwezig) in het inspectie gebied.	-
Fiche 27: liftinfrastructuur (niet aanwezig)	liftinfrastructuur (niet aanwezig) in het inspectie gebied.	-
