# Asbestinventarisatetest

Engelhoekstraat 2, 9800 Deinze

Attestnummer : 20260603-000211.000

**Niet-asbestveilig**

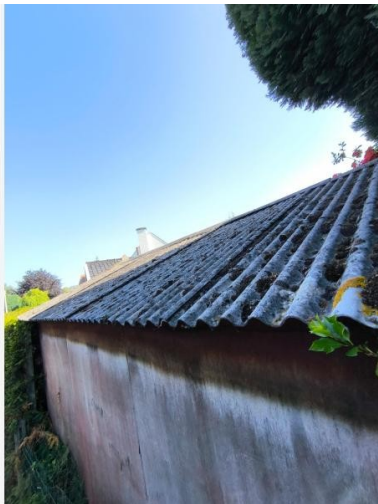
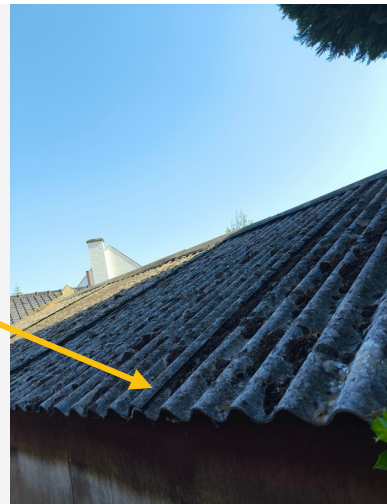
| Opmerking | <p>De bovenzijde bestaat uit kunststof (vinyl). De onderzijde van het vloerzeil bestaat uit karton.</p> <p>De vermelde oppervlaktes en volumes betreffen een beredeneerde schatting. Er worden geen rechten verleend aan deze oppervlaktes/volumes. De dikte is een schatting die voorkomt uit de monsterplaatsen en is daarom niet altijd representatief</p> |

Het asbestmateriaal valt onder de mijlpaal van 2034.

- Verwijder dit asbestmateriaal zo snel mogelijk. Volg de toestand goed op.
- Hemelwater dat afspoelt van asbestcement daken of gevels kan asbestdeeltjes bevatten. Gebruik het enkel voor gesloten circuits (bv. spoelen toiletten). Reinig na het vervangen van het dak of de gevel de dakgoten en regenwaterput of -ton om asbesthoudend sediment of slib te verwijderen

- Eenvoudige handelingen: mag via doe-het-zelf of door werknemer(s) met opleidingsattest eenvoudige handelingen  
EH via doe-het zelf Standaard dragen van de nodige wegwerp beschermingsmiddelen FFP 3 masker , handschoenen en tyvec CAT III type 5-6 , afwasbaar schoeisel Indien mogelijk de ondervloer afdekken , golfplaten voorzichtig verwijderen, extra fixeren, niet breken , niet gooien, onmiddellijk dubbel verpakken , luchtdicht afsluiten of voorzichtig in container met asbest bag plaatsen. Voldoende benevelen/bevochtigen tijdens de duur van de werken. Indien golfplaten in slechte staat zijn en kans bestaat op breken : Eenvoudige handeling opgeleid personeel , alle werknemer(s) moeten wel beschikken over een opleidingsattest eenvoudige handelingen 8u Voor hechtgebonden toepassingen: Bij verwijdering door doe-het-zelf moet men dit afval dubbel en luchtdicht verpakt aandienen bij het gemeentelijk recyclagepark. Men raadpleegt best op voorhand de voorwaarden van het recyclagepark. Zie ook link Zie <https://ovam.vlaanderen.be/wie-mag-wat->

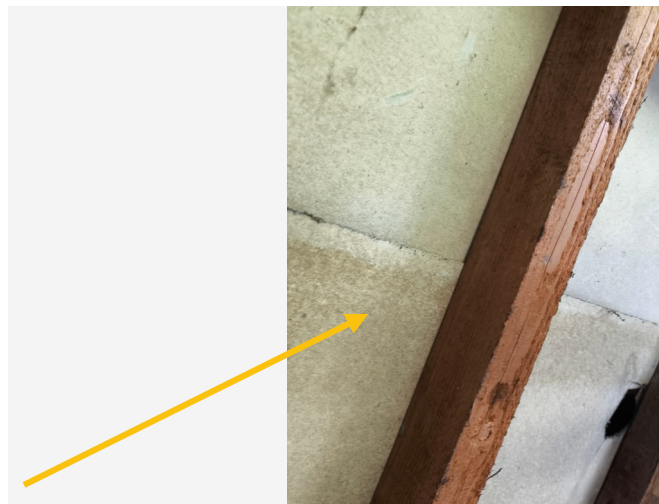
| Opmerking | <p>De vermelde oppervlaktes, diktes en volumes betreffen een beredeende schatting. Er worden geen rechten verleend aan deze oppervlaktes/diktes/volumes.</p> <p>Deze handeling is een steekproef, er is geen garantie dat het volledige dak met éénzelfde materiaal is opgebouwd. Dit kan enkel via destructief onderzoek vastgesteld worden.</p> |

(dak werker met 8u basisopleiding asbest) indien de platen eenvoudig te verwijderen zijn zonder kans op breken kan dit via doe-het-zelf of door werknemer(s) met opleidingsattest eenvoudige handelingen; Dek de zoldervloer af met plastic folie . Standaard dragen van de nodige wegwerp beschermingsmiddelen FFP 3 masker , handschoenen en tyvec CAT III type 5-6 , afspoelbaar schoeisel Verwijder de dakpannen. Fixeer het plaatmateriaal , de asbesthoudende platen één voor één en in hun geheel verwijderen. Niet gooien, niet breken. Verwijder onder verneveling of tussentijds voldoende bevochtigen tijdens de volledige duur van de werken. Dubbel verpakken in plastic folie , luchtdicht verpakken of plaats in container met asbestbag. Reinig Nadien de draagstructuur met vochtige doeken (+stofzuiger met absoluut filter kan niet gehuurd worden dus voor een particulier niet mogelijk .) Alle werknemer(s) moeten wel beschikken over een opleidingsattest eenvoudige handelingen 8u. Een vastgesteld asbesthoudend onderdak mag niet definitief

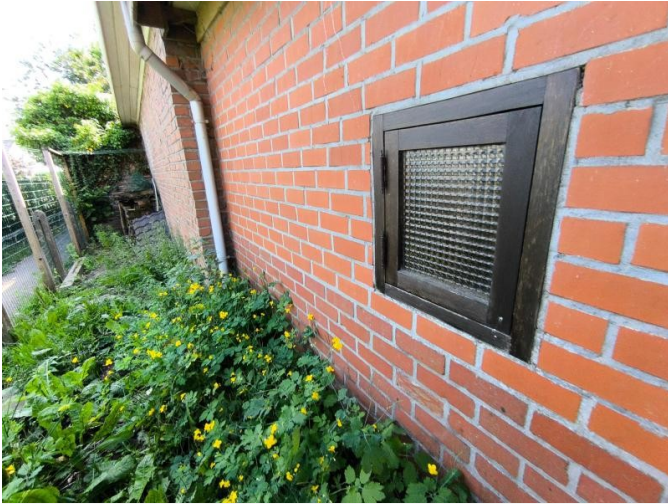
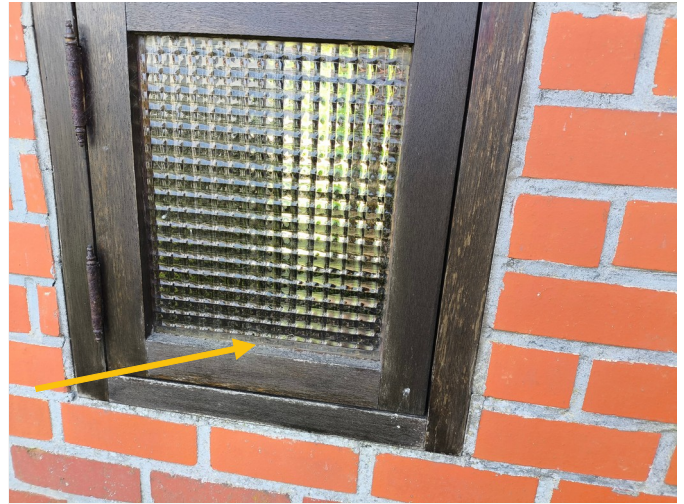
## Fiche 21: Kit 3 kozijn-glas (met staalname) houten raam

Geen asbest

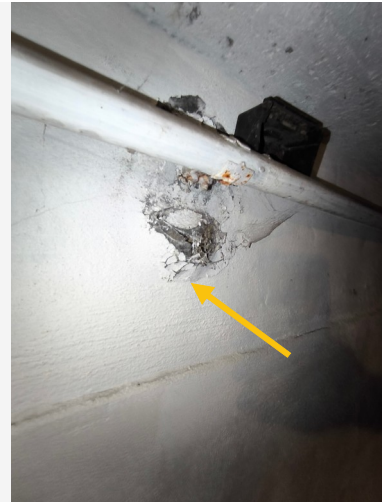
## Fiche 22: Cementering 1 binnentoepassing kelder (met staalname)

Geen asbest

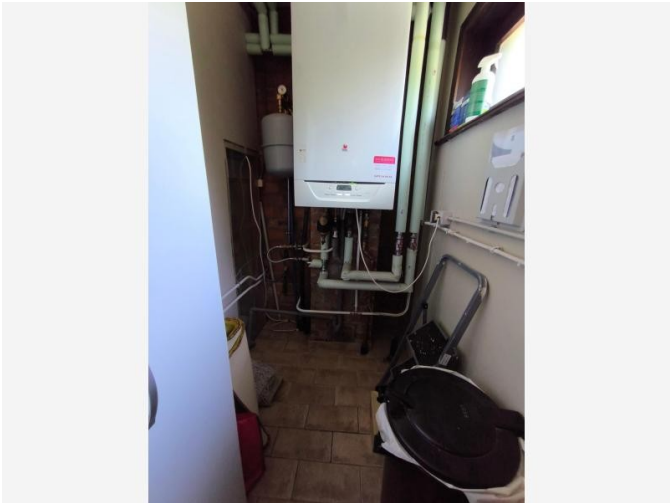
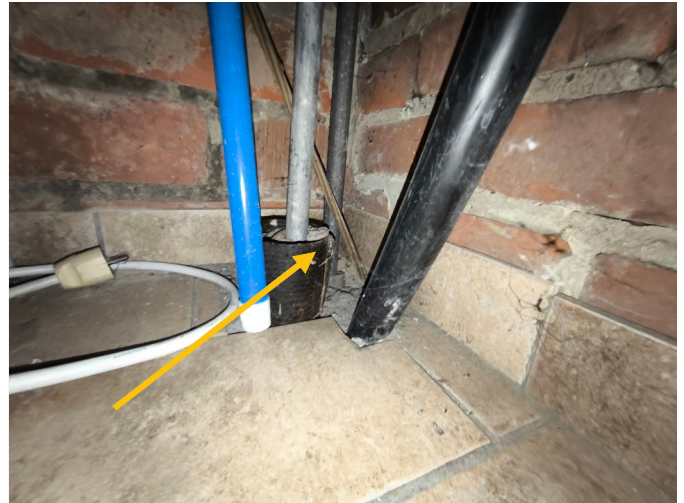
## Fiche 26: Bitumen leidingisolatie

Geen asbest

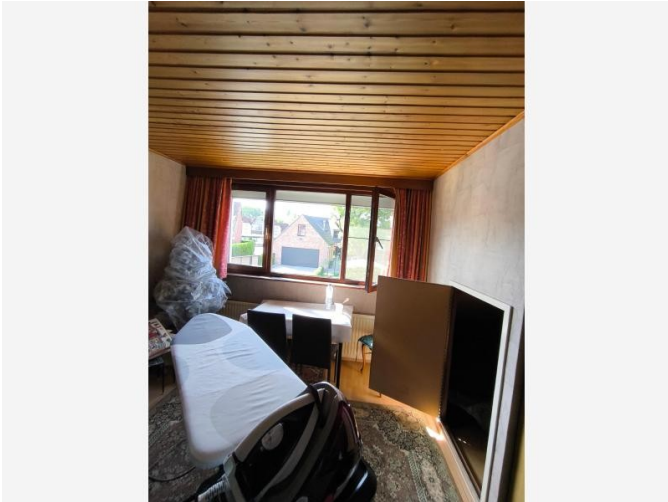
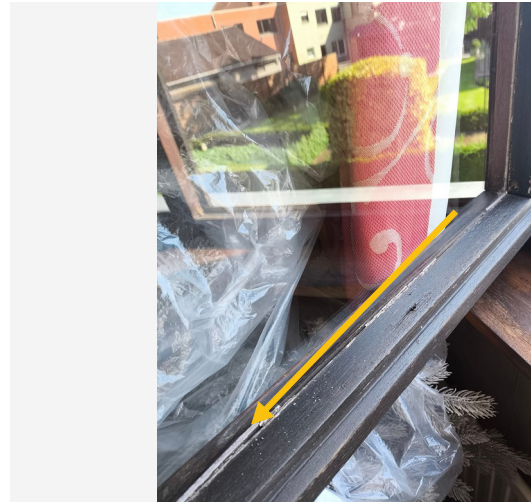
## Fiche 28: Kit 1 kozijn-glas (met staalname) houten raam

Geen asbest
