# Asbestinventarisatetest

Beukenlei 101, 2960 Brecht

Attestnummer : 20260624-000151.000

**Niet-asbestveilig**

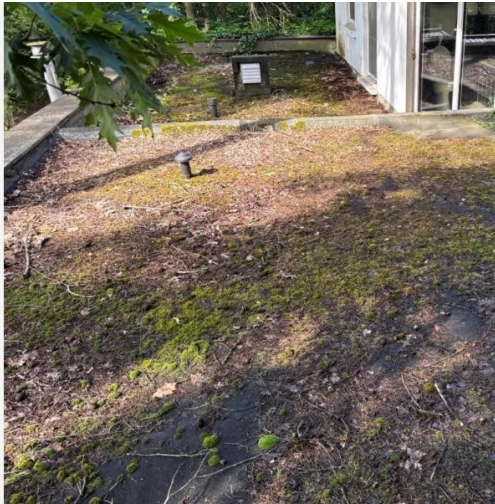
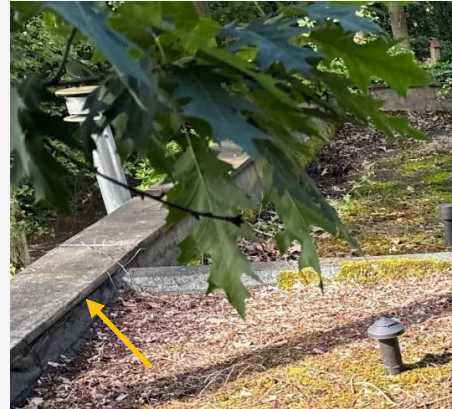
Overzichtsfoto

Detailfoto

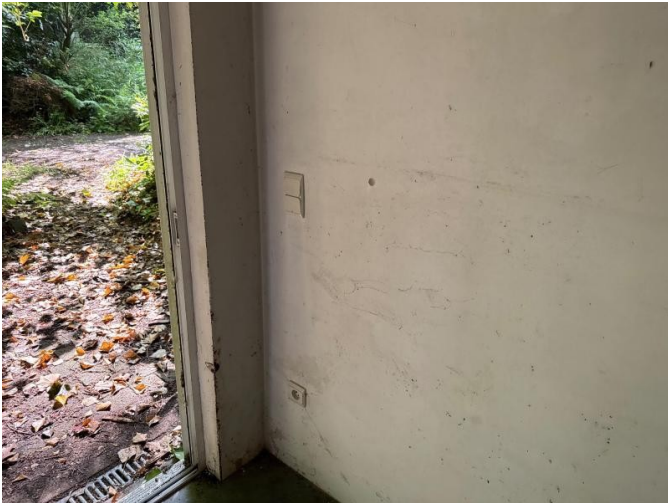
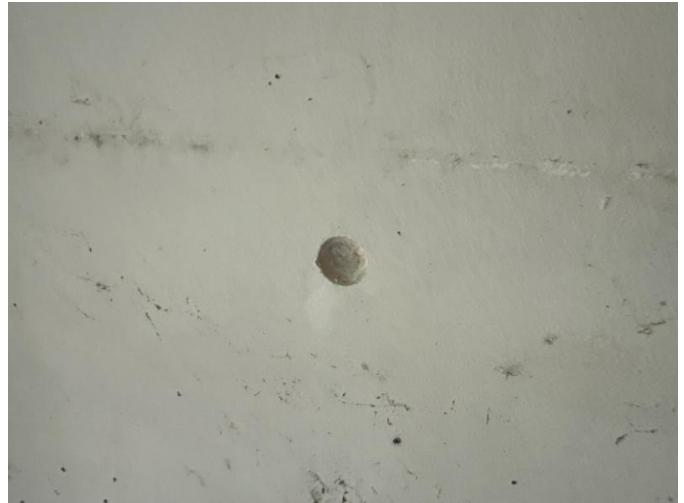
## Fiche 8: Pleister wand bijgebouw

Geen asbest

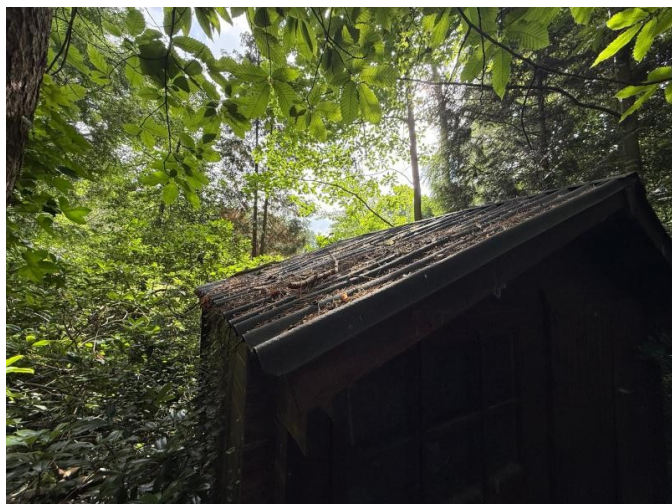
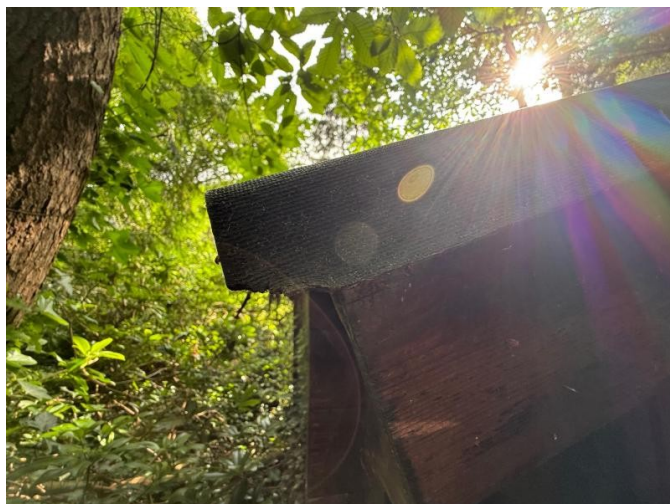
## Fiche 9: Roofing tuinhuis

Geen asbest

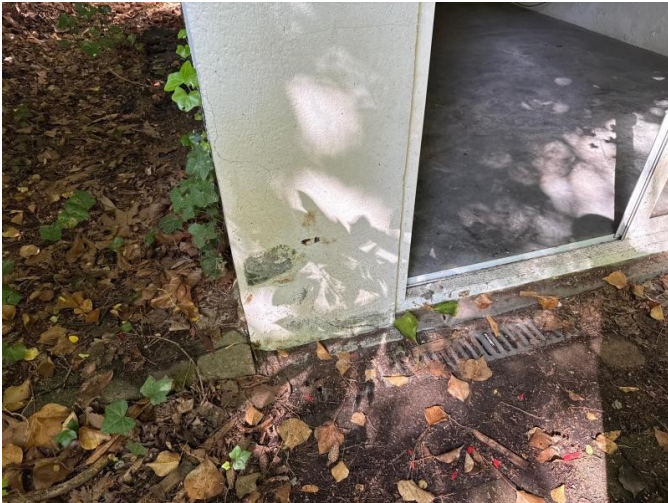
## Fiche 10: Pleister gevel bijgebouw

Geen asbest

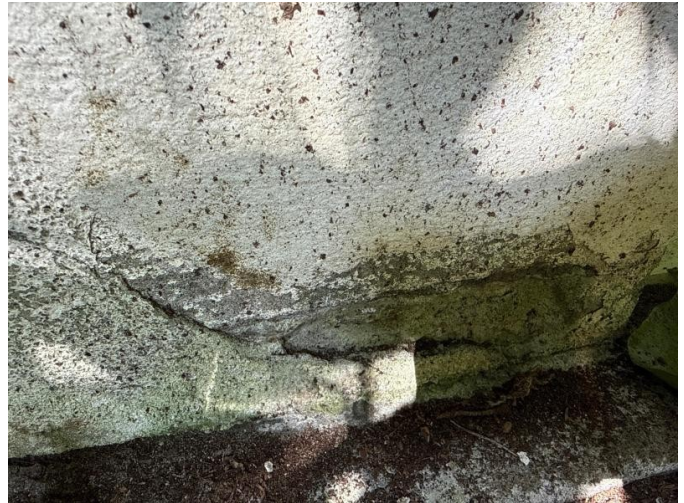
Geen asbest

| # | Type | Referentie | Resultaat |
|---|---|---|---|
| 10.1 | Mengmonster | MM09 | Geen asbest |

| Beschrijving | Pleister gevel bijgebouw |

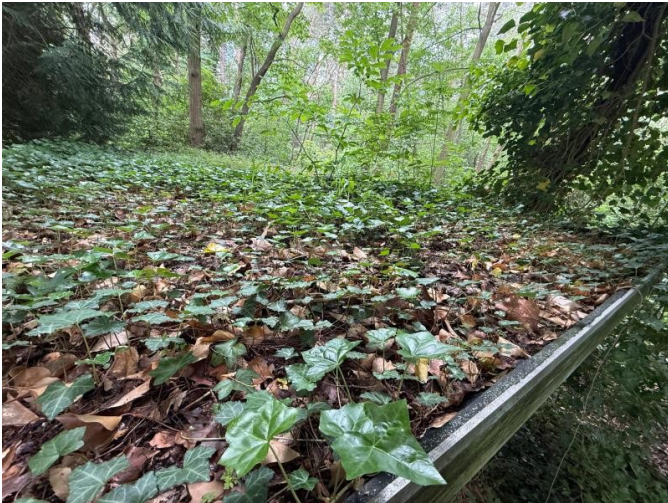
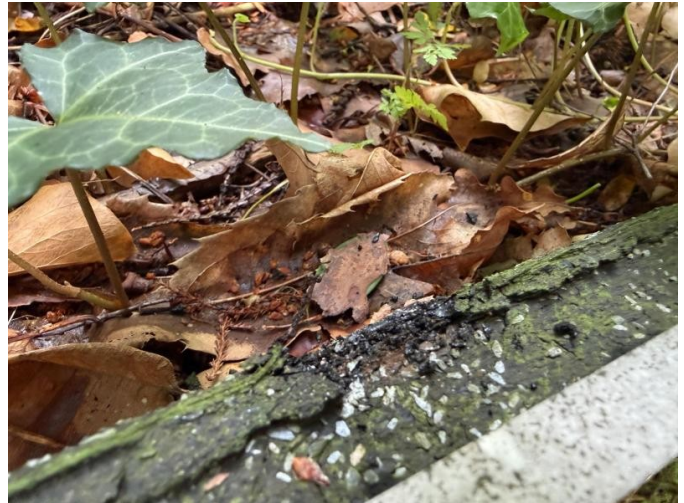
## Fiche 11: Roofing bijgebouw

Geen asbest

| # | Type | Referentie | Resultaat |
|---|---|---|---|
| 11.1 | Puntmonster | MM10 | Geen asbest |

| Beschrijving | Roofing bijgebouw |

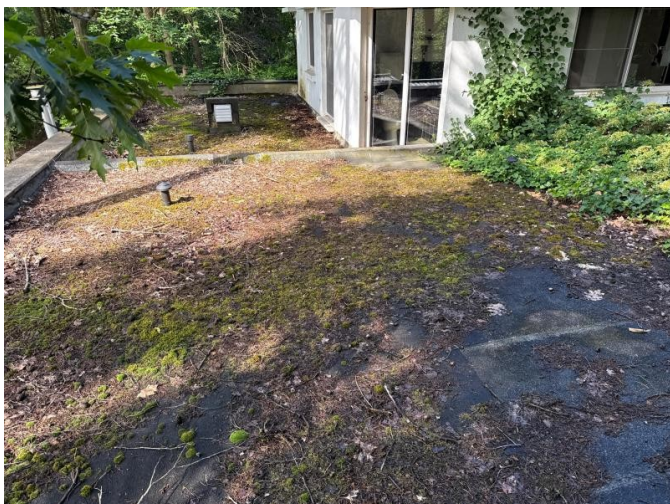
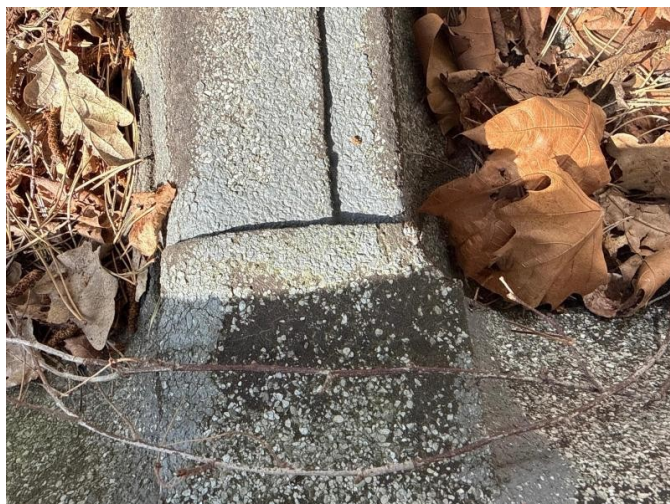
## Fiche 12: Roofing woning

Geen asbest

| # | Type | Referentie | Resultaat |
|---|---|---|---|
| 12.1 | Puntmonster | MM07 | Geen asbest |

| Beschrijving | Roofing woning |

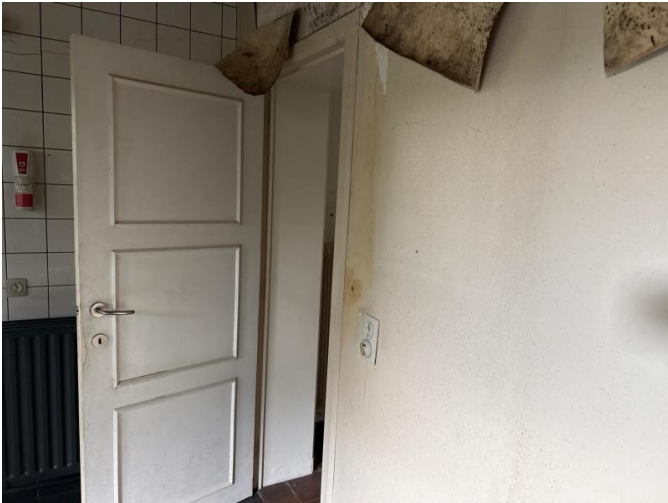
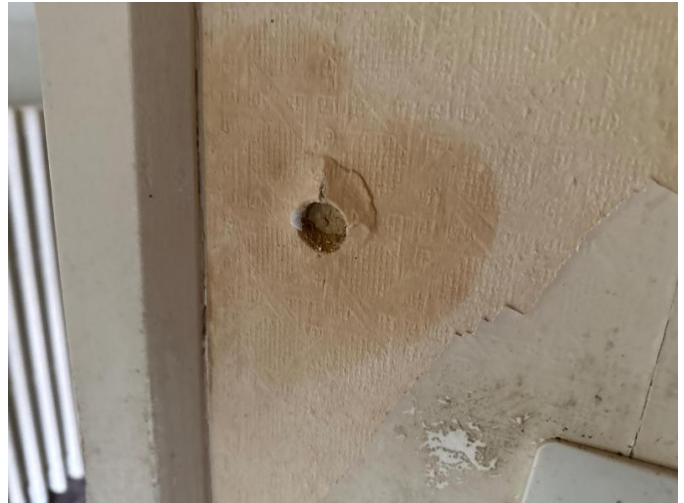
## Fiche 13: Pleister wand

Geen asbest

| # | Type | Referentie | Resultaat |
|---|---|---|---|
| 13.1 | Mengmonster | MM01 | Geen asbest |

| Beschrijving | Pleister wand |

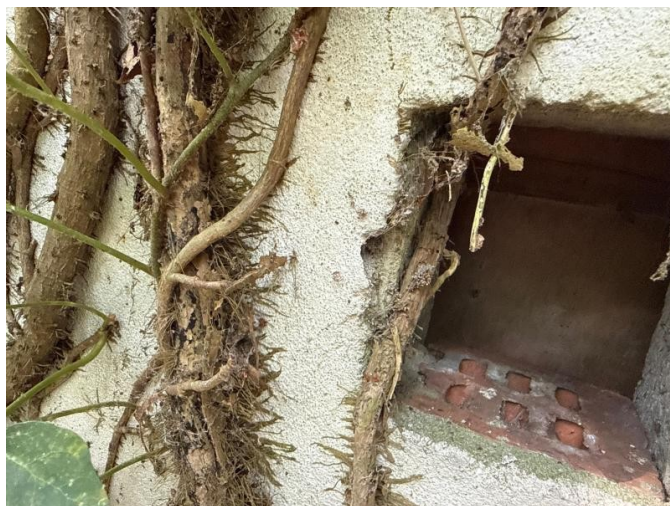
## Fiche 14: Pleister gevel woning

Geen asbest

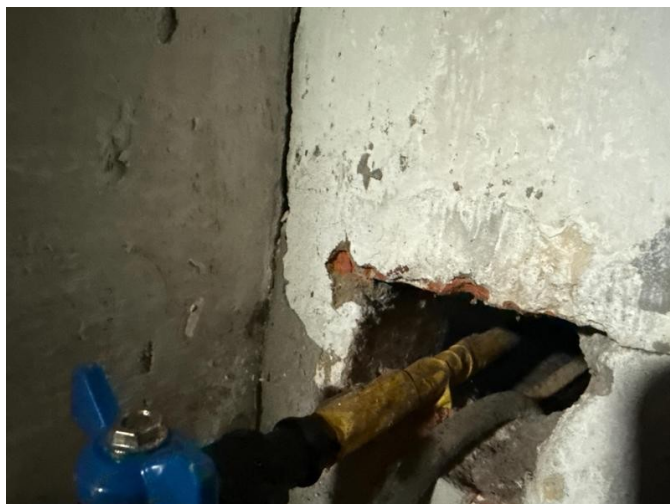
## Fiche 15: Pleister wand kelder

Geen asbest
