# Asbestinventarisatattest

Maasheide 32, 3580 Beringen

Attestnummer : 20260709-000330.000

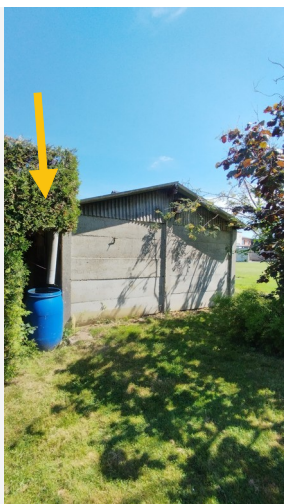
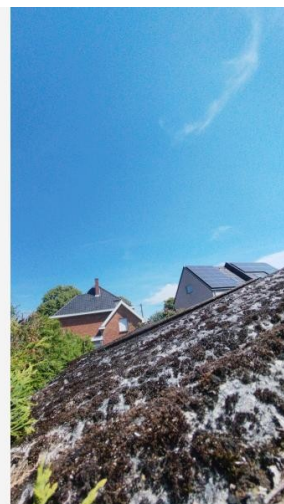
| Opmerking | Monstername van een verdachte koord.<br><br>De vermelde oppervlaktes, diktes, gewichten en volumes betreffen een bereedeneerde schatting. Er worden geen rechten verleend aan deze oppervlaktes/diktes/volumes. |

Voor verwijdering het slib extra bevochtigen of fixeren om stof te voorkomen , niet breken om stof te beperken .

-u beschikt over een vernevelaar (water) of fixeermiddel om het asbestmateriaal te bevochtigen tijdens de volledige duur van de werken

- Eenvoudige handelingen: mag via doe-het-zelf of door werknemer(s) met opleidingsattest eenvoudige handelingen  
EH via doe-het zelf : Bij het verwijderen van asbestkoord komt relatief veel stof vrij , deze goed vochtig maken door verneveling , Standaard dragen van de nodige wegwerp beschermingsmiddelen FFP 3 masker , handschoenen en tyvec CAT III type 5-6 , afspoelbaar schoeisel Verpak de koord in dubbel plasticzak , sluit luchtdicht af. Voor niet-hechtgebonden toepassingen: Bij verwijdering door doe-het-zelf (opgelet: enkel toepasbaar bij beperkte hoeveelheden) kan dit asbestafval niet naar het recyclagepark. Dit afval moet dubbel en luchtdicht verpakt aangediend worden bij een categorie-I stortplaats, een geregistreerd asbestinzamelaar ([www.ovam.vlaanderen.be/asbestafval-afvoeren](http://www.ovam.vlaanderen.be/asbestafval-afvoeren)) of via een erkende asbestverwijderaar ([www.werk.belgie.be](http://www.werk.belgie.be) - Erkenningen). Zie ook link Zie <https://ovam.vlaanderen.be/wie-mag-wat-verwijderen> <https://ovam.vlaanderen.be/voorzorgsmaatregelen-bij-asbestverwijdering> <https://ovam.vlaanderen.be/asbestafval-afvoeren>

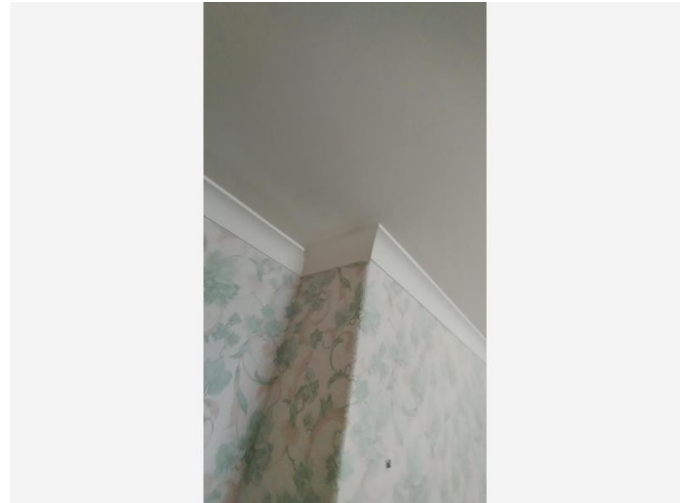
Detailfoto

De sierlijsten werden gecontroleerd, deze bestaan niet uit pleisterwerk en zijn dus niet-asbestverdacht.

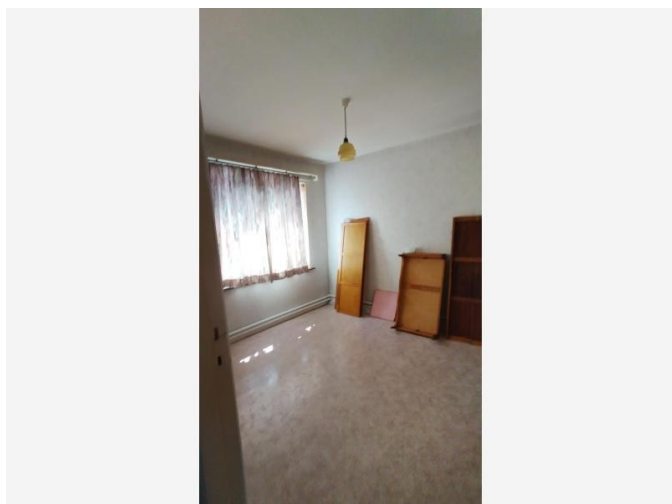
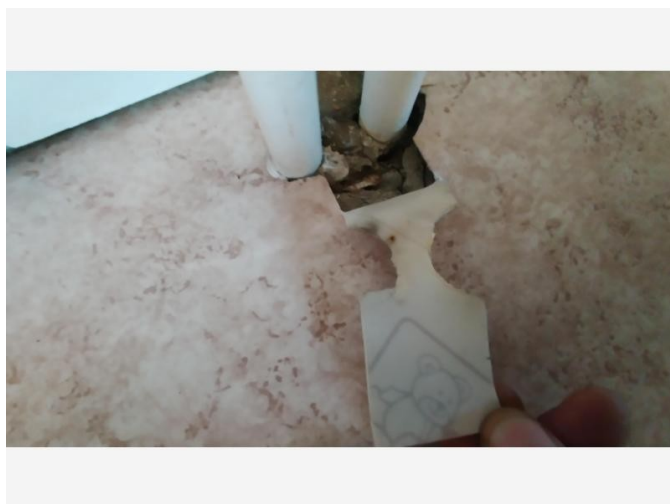
Volgens expertise kunnen we deze vinyl als niet asbest verdacht beschouwen (soepel en flexibel van structuur.) (onderkant met jute/koord) Het is niet gekend wat eronder bevindt extra controle aangewezen bij vloer werken.

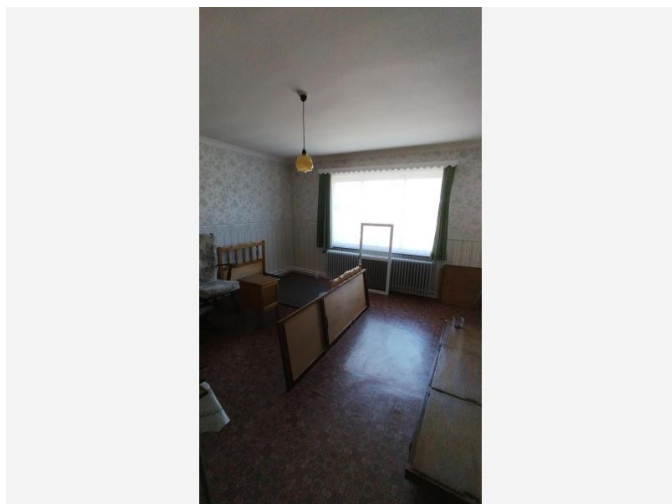
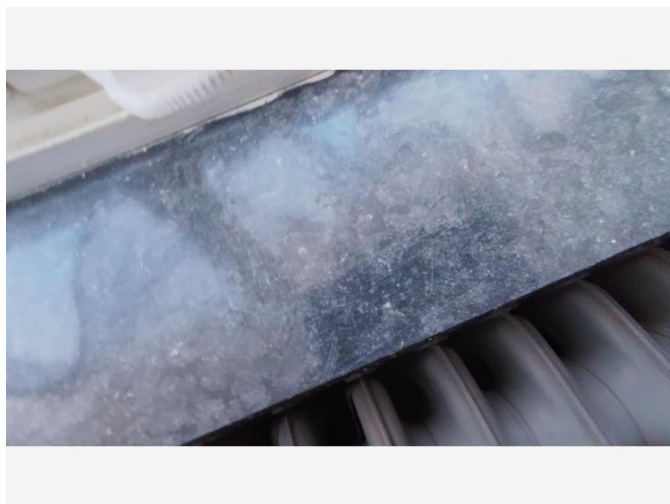
Alle raamtabletten en deurdorpels werden gecontroleerd, de verdachte tabletten/dorpels zullen apart in het attest worden vermeld.

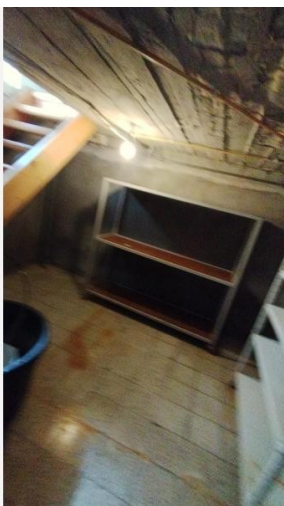
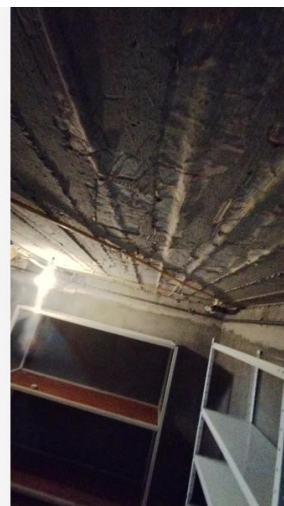
Het plafond is vervaardigd uit beton en is dus niet verdacht

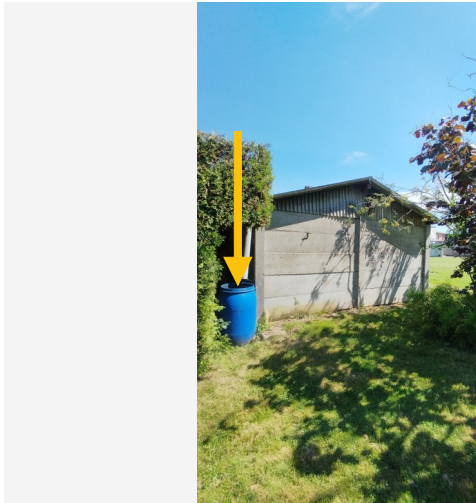
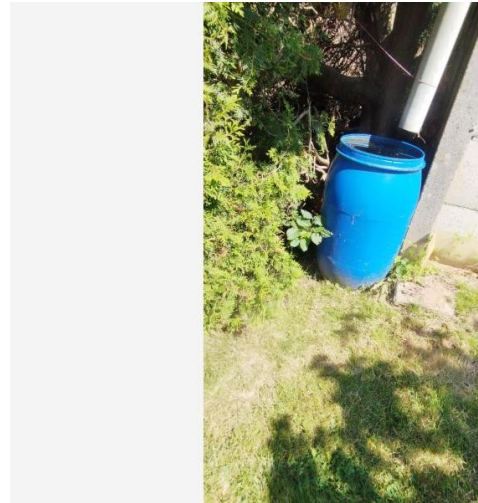
Hemelwater dat afspoelt van asbestcement daken of gevels kan asbestdeeltjes bevatten.

Het water in de ton bevat hoogstwaarschijnlijk asbestdeeltjes.

Er wordt sterk aangeraden dit water NIET te hergebruiken. Ledig de ton best via rioleringafvoer.

Reinig nadien de regenwaterton om asbesthoudend sediment of slib te verwijderen met overvloedig water.

Gebruik hiervoor de standaard beschermingsmiddelen : EH via doe-het zelf Standaard dragen van de nodige wegwerp beschermingsmiddelen FFP 3 masker , handschoenen en tyvec CAT III type 5-6 , afwasbaar schoeisel

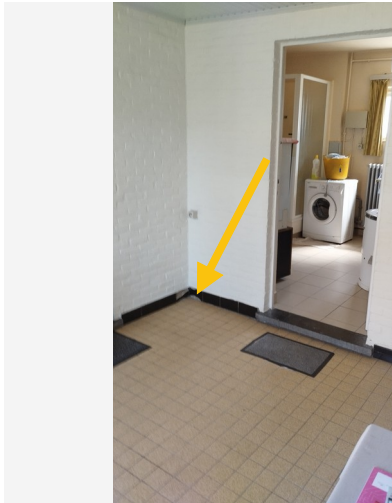
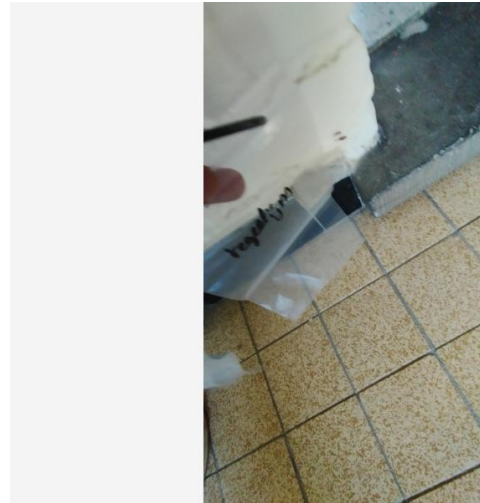
## Fiche 15: Tegellijm (staalname)

Geen asbest

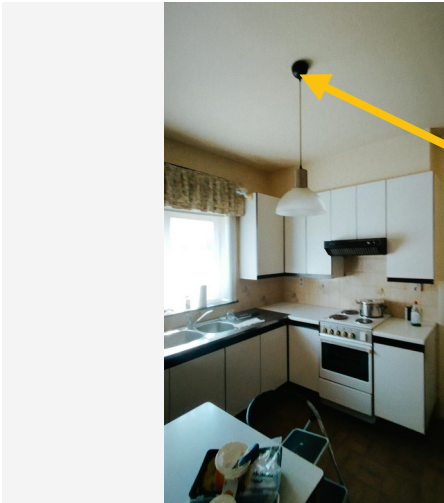
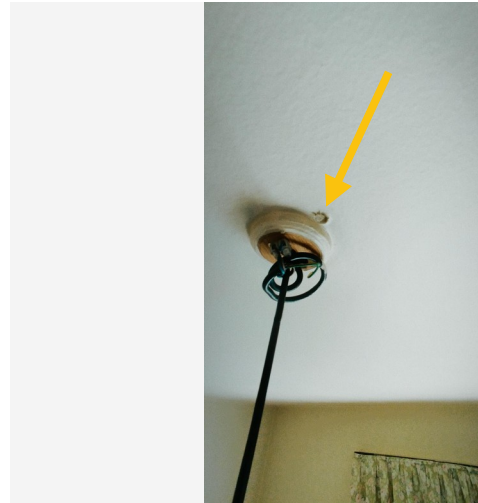
## Fiche 16: Plafondpleister

Geen asbest

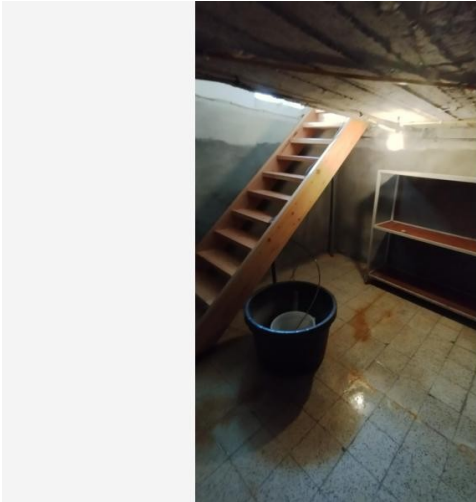
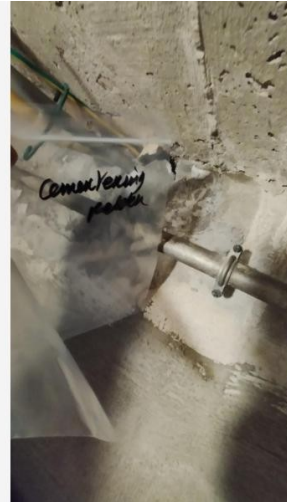
## Fiche 18: Cementering binnentoepassing ( muren kelder )

Geen asbest

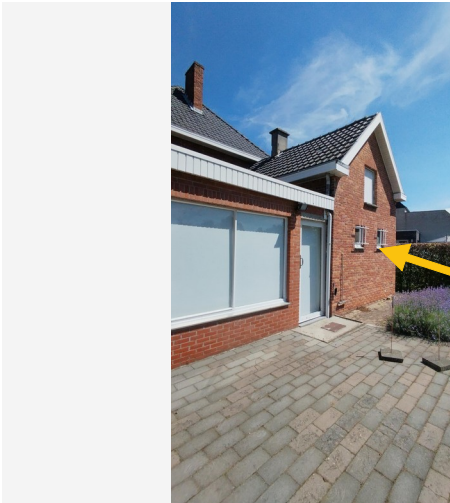
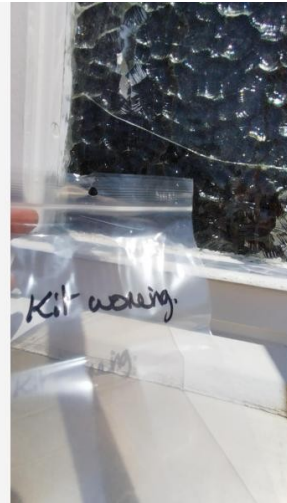
## Fiche 25: Kit kozijn-glas ( woning

Geen asbest

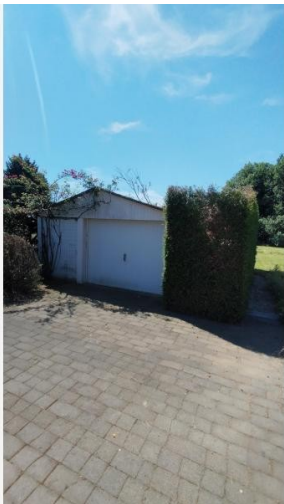
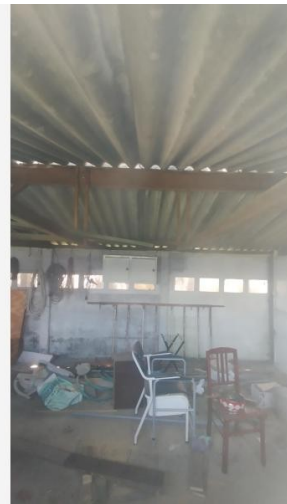
## Fiche 34: onderdak- garage (niet aanwezig)

| Beschrijving | Notitie | Terug te vinden op plannen |
|---|---|---|
| Fiche 34: onderdak- garage (niet aanwezig) | onderdak (niet aanwezig) in het inspectie gebied. | Plan 2.3: Garage : onderdak |
