# Asbestinventarisatattest

Kerkstraat 13, 8870 Izegem

Attestnummer : 20260708-000087.000

Uitgegeven op : 08.07.2026

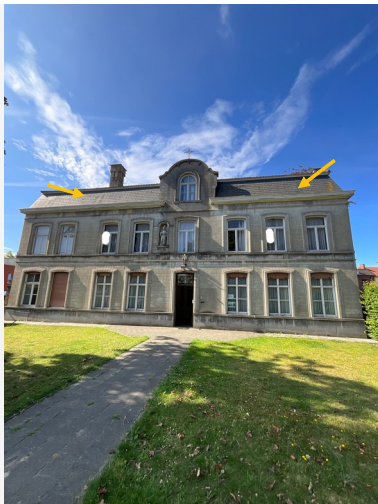
Overzichtsfoto

| Identificatiemethode | <p>De asbestdeskundige beoordeelt het materiaal als asbestverdacht en dus asbesthoudend, en dit zonder monstername.</p> <p>Motivatie: De monstername brengt andere schade aan dan schade die inherent is aan de monstername.</p> |
| Opmerking | De hoeveelheid is een zo nauwkeurig mogelijke opmeting. Hieraan kunnen evenwel geen rechten worden ontleend. |

- Eenvoudige handelingen: mag via doe-het-zelf of door werknemer(s) met opleidingsattest eenvoudige handelingen  
EH via doe-het zelf Standaard dragen van de nodige wegwerp beschermingsmiddelen FFP 3 masker , handschoenen en tyvec CAT III type 5-6 , afwasbaar schoeisel Indien mogelijk de ondervloer afdekken , leien voorzichtig verwijderen, extra fixeren, niet breken , niet gooien, onmiddellijk verpakken of voorzichtig in container met asbest bag plaatsen. Voldoende benevelen/bevochtigen tijdens de duur van de werken. Gebruik geen storkokers. Voor hechtgebonden toepassingen: Bij verwijdering door doe-het-zelf moet men dit afval dubbel en luchtdicht verpakt aandienen bij het gemeentelijk recyclagepark. Men raadpleegt best op voorhand de voorwaarden van het recyclagepark. Indien leien in slechte staat zijn en kans bestaat op breken : Eenvoudige handeling opgeleid personeel , alle werknemer(s) moeten wel beschikken over een opleidingsattest eenvoudige handelingen 8u Zie ook link Zie <https://ovam.vlaanderen.be/wie-mag-wat->

-er geen minderjarigen of derden aanwezig zijn -u beschikt over PE-folie en zakken om loskomende deeltjes en het afval op te vangen en te verpakken -u beschikt over een vernevelaar (water) of fixeermiddel om het asbestmateriaal te bevochtigen tijdens de volledige duur van de werken -u weet hoe u asbestmateriaal veilig kan demonteren zonder stof of breuken -u beschikt over natte doeken om eventuele resten en stof weg te nemen

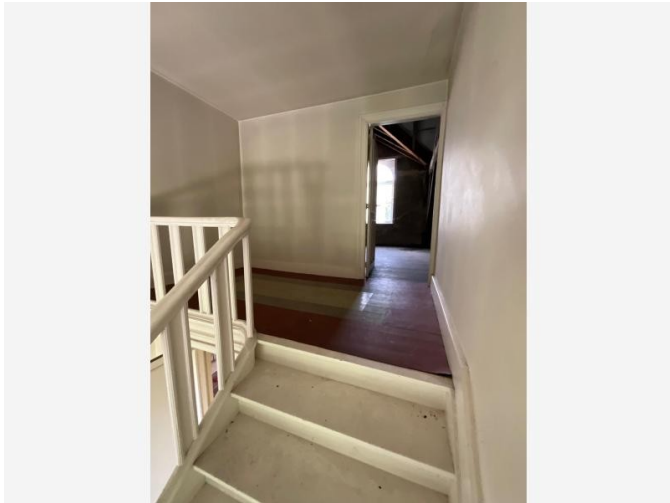
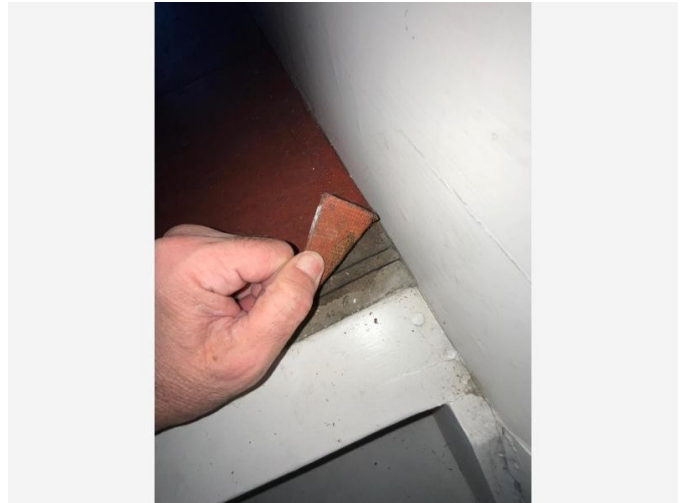
Situeringfoto

| Basis voor advies | De asbestdeskundige beoordeelt het materiaal als niet-asbestverdacht. |

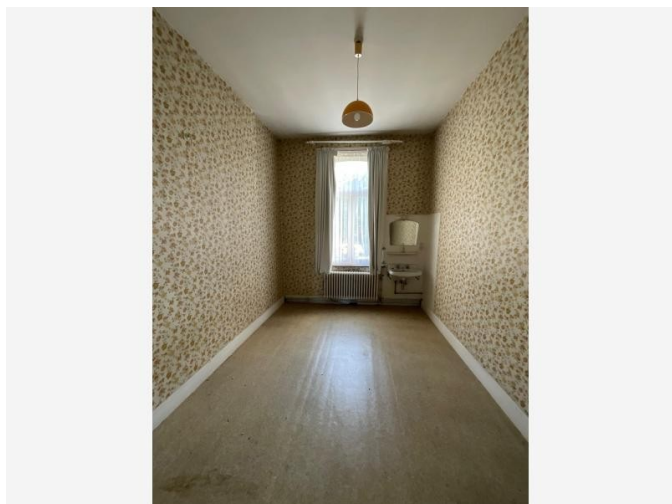
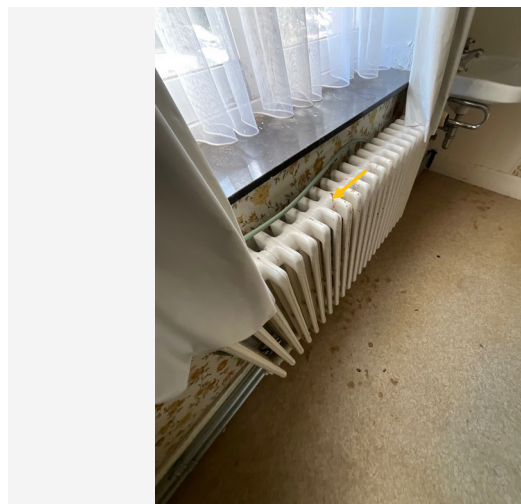
Situeringfoto

| Basis voor advies | Beoordeling op basis van expertise, zonder een vaststelling door de asbestdeskundige. |

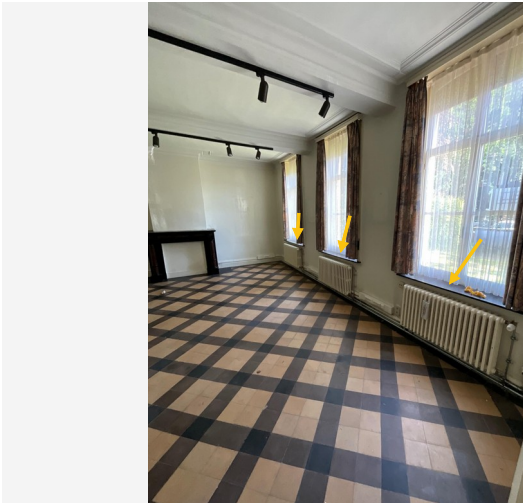
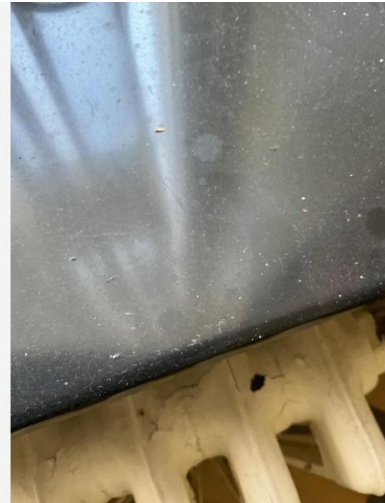
## Fiche 11: 7 Vensterbank type massal

Geen asbest

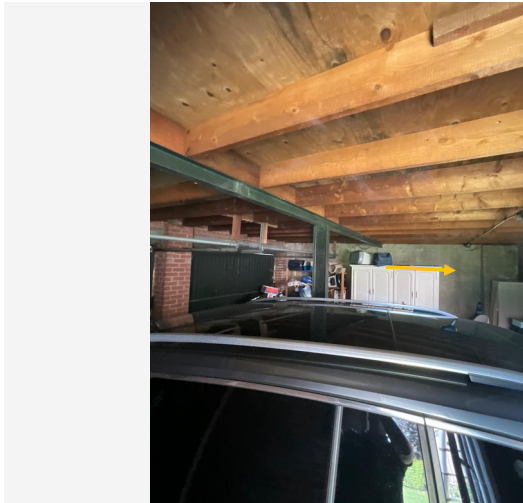
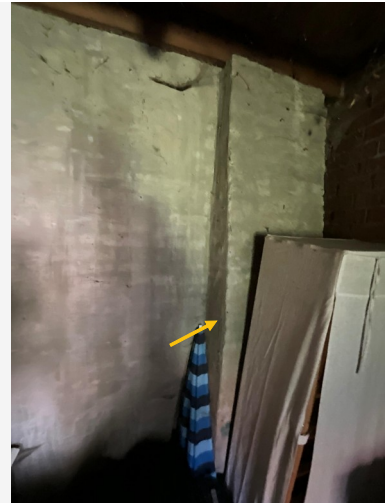
## Fiche 12: 13 Cementen smeerlaag binnen garage

Geen asbest

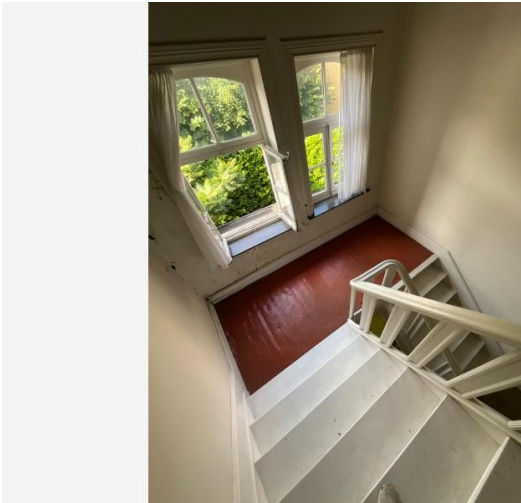
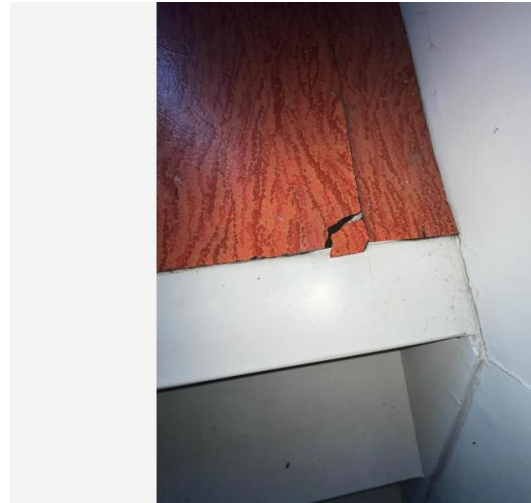
## Fiche 13: 4 Vinyl

Geen asbest

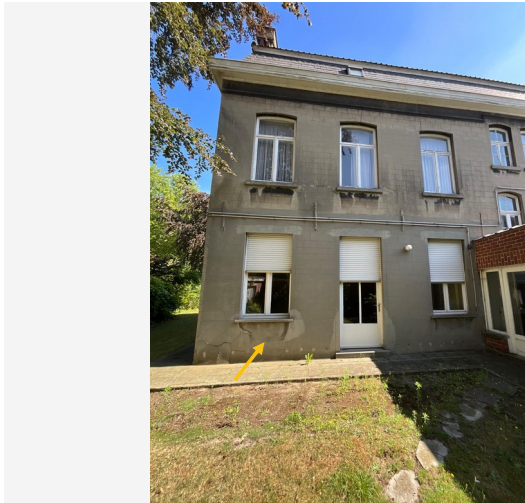
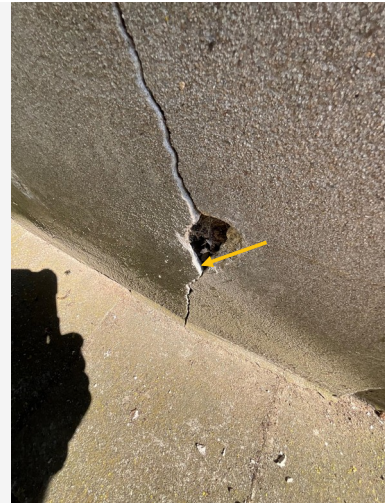
## Fiche 15: 3 Cementen smeerlaag buiten

Geen asbest

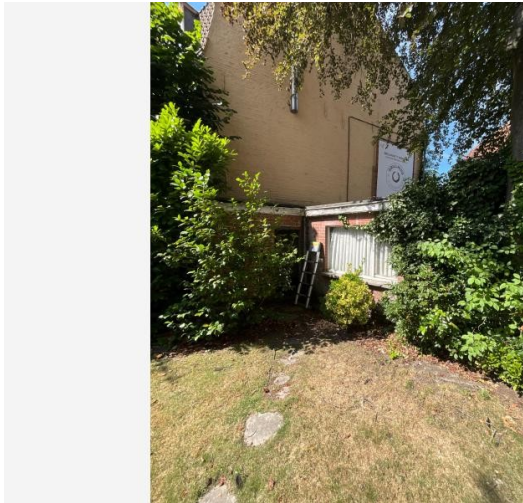
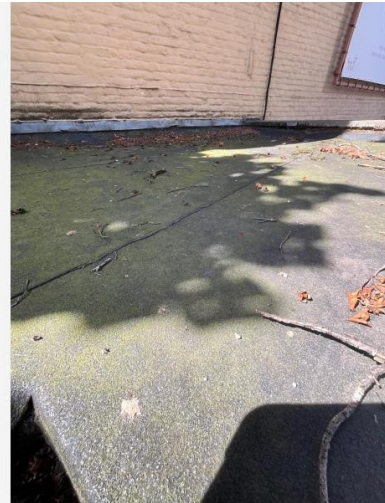
## Fiche 17: 9 Roofing (met staalname)

Geen asbest

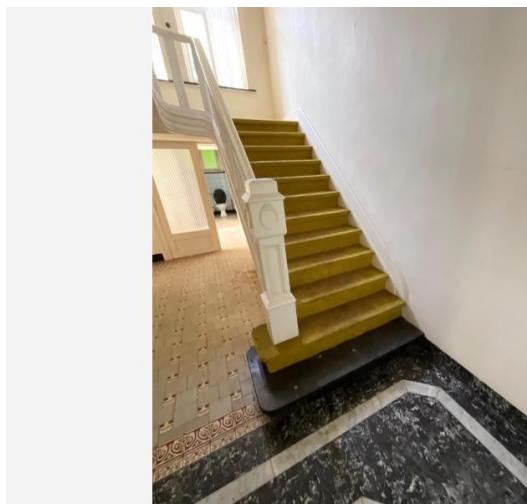
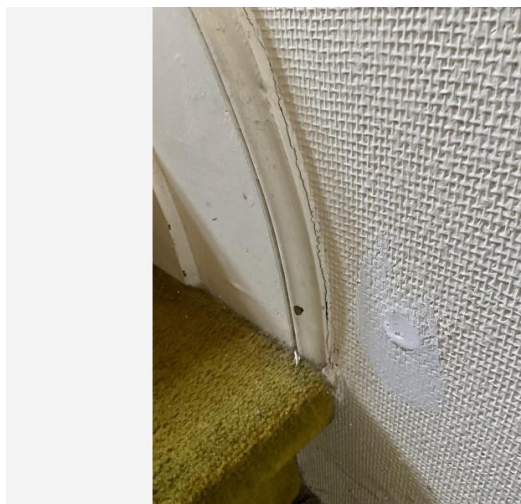
## Fiche 18: 10 Pleister Wand (overal volle wanden)

Geen asbest

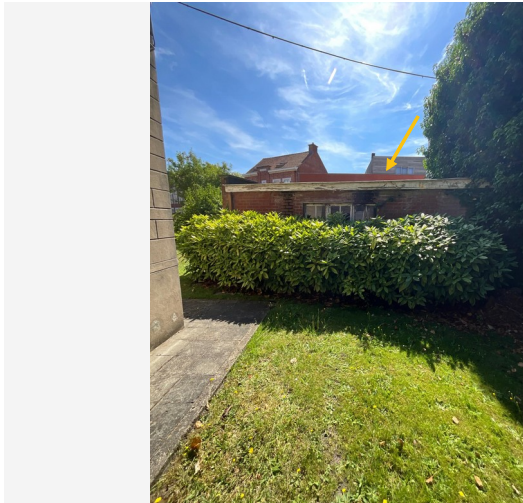
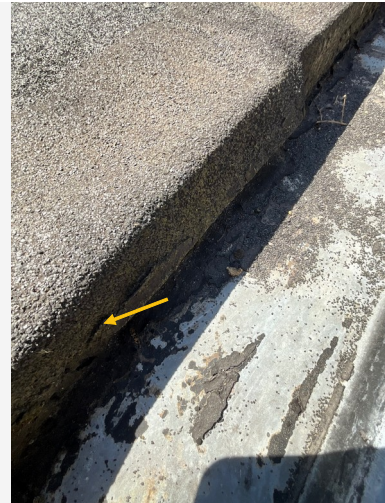
## Fiche 20: 12 Roofing (met staalname)

Geen asbest

| Opmerking | Er werd een staal genomen aan een overlappend stuk roofing waardoor de waterdichtheid van de dakbedekking niet in het gedrang komt. Het is niet duidelijk of er asbestverdachte onderlagen aanwezig zijn. Extra controle/staalname aangewezen bij renovatiewerken. Er worden geen rechten verleend aan deze oppervlaktes/diktes/volumes. |

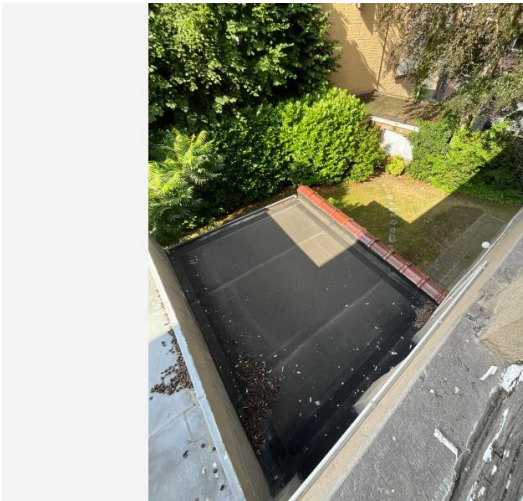
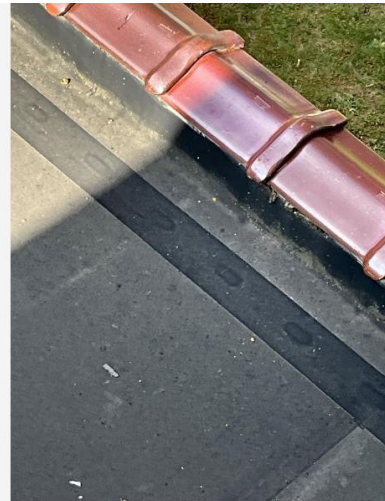
## Fiche 27: epdm plat dak (niet verdacht)

| Beschrijving | Notitie | Terug te vinden op plannen |
|---|---|---|
| Fiche 27: epdm plat dak (niet verdacht) | <p>De dakbedekking uit epdm (kunststof) is niet verdacht, mogelijks bevinden er zich oudere lage. Onder deze folie, na te kijken tijdens eventuele werken aan het dak.</p> <p>Er worden geen rechten verleend aan deze oppervlaktes/diktes/volumes.</p> | Plan 1.10: Hoofdgebouw dakbedekkingen |
