# Asbestinventarisatattest

Stoktsebaan 77, 2350 Vosselaar

Attestnummer : 20260724-000369.000

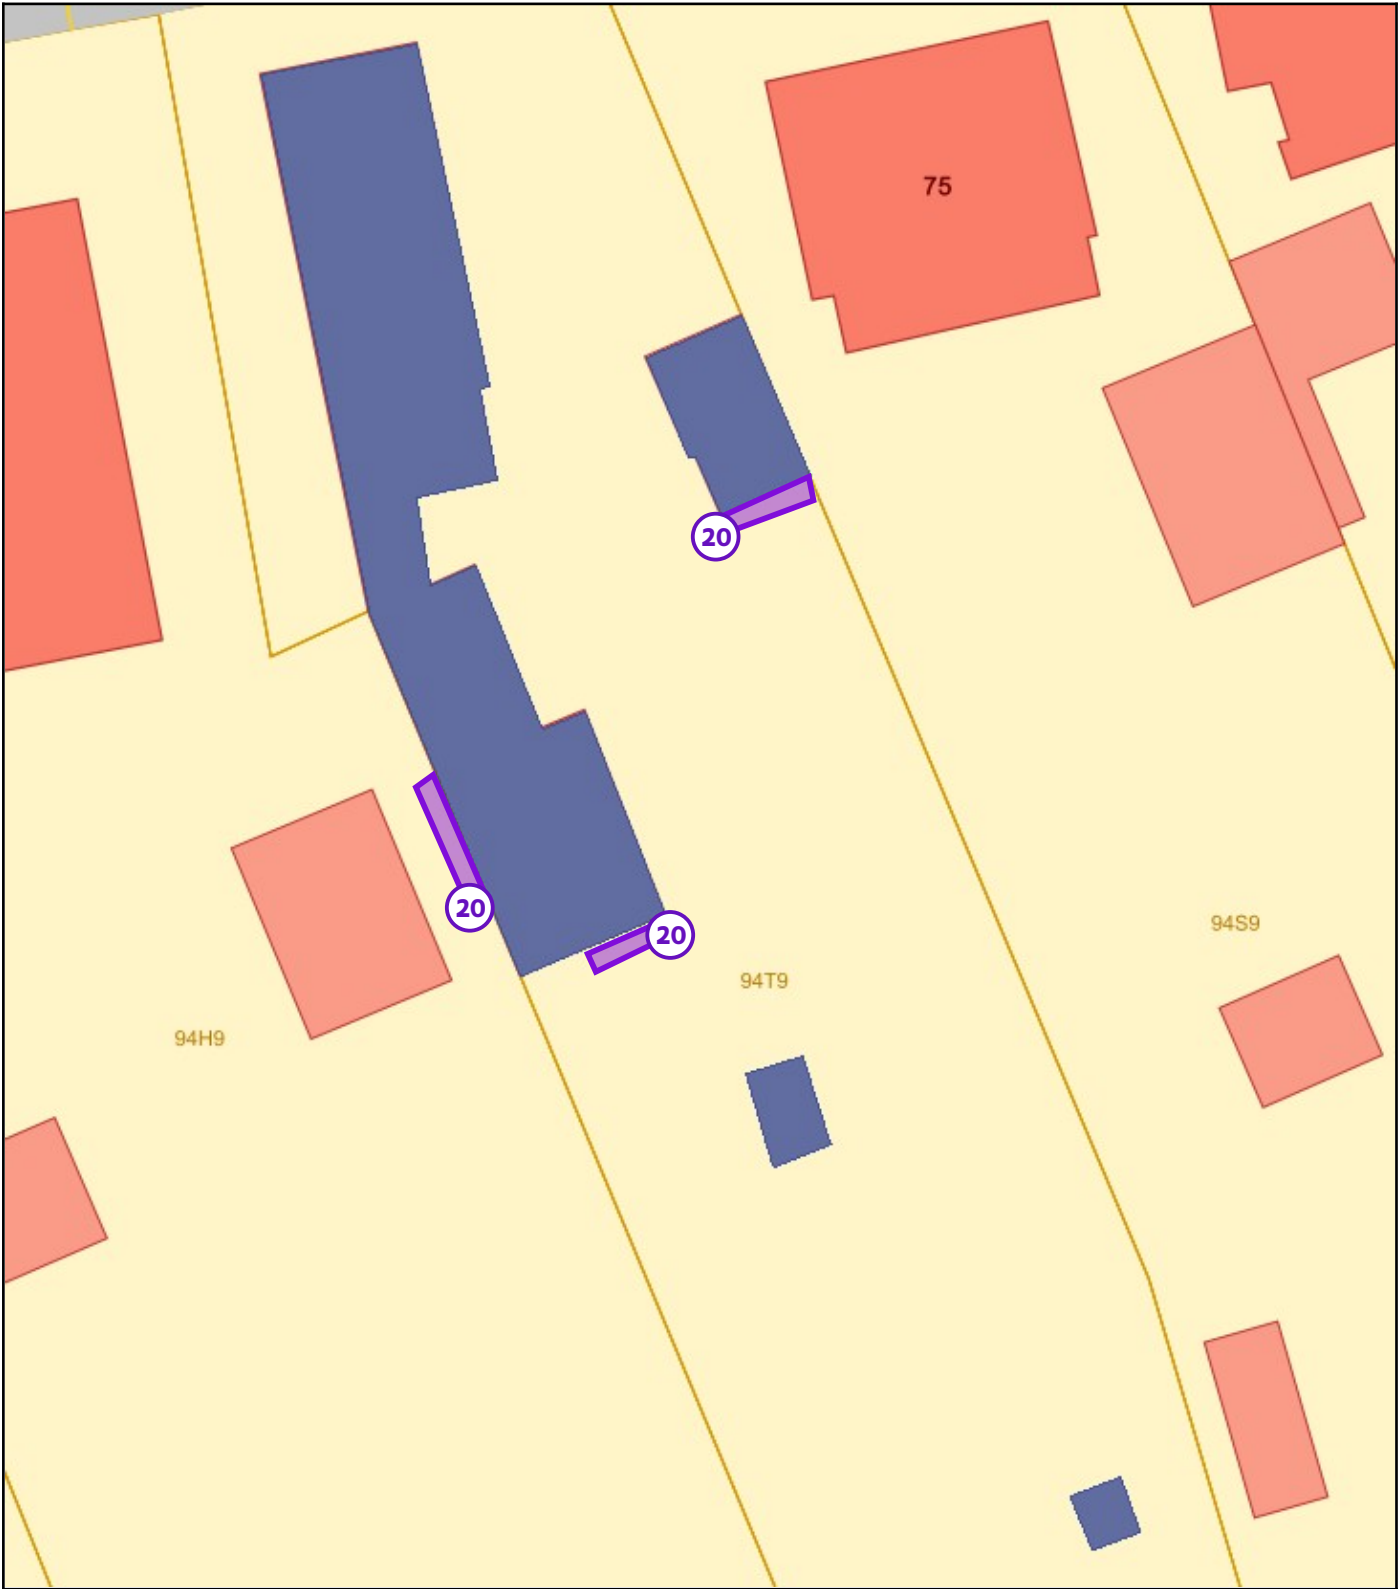
# Plan 5.1: Afdruipzones/afvloeizones

| 20. Afdruipzone golfplaten | Afdruipzone/afvloeizone | - |

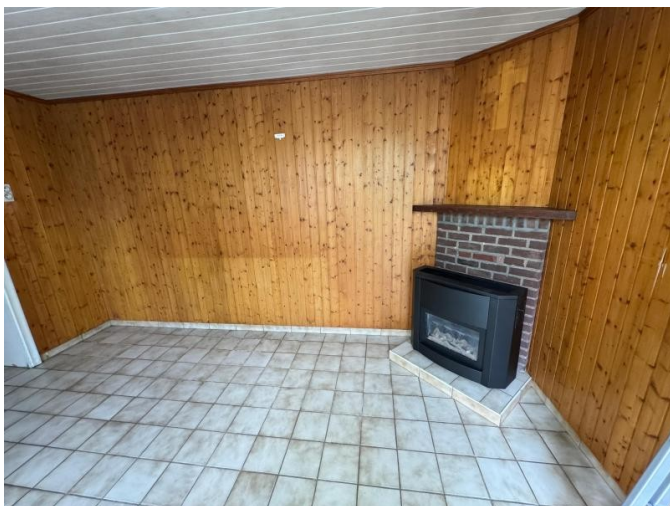
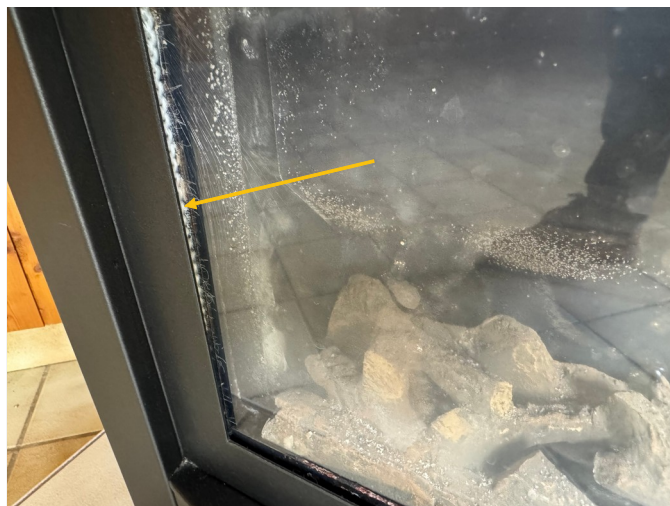
| Basis voor advies | De asbestdeskundige beoordeelt het materiaal als niet-asbestverdacht. |

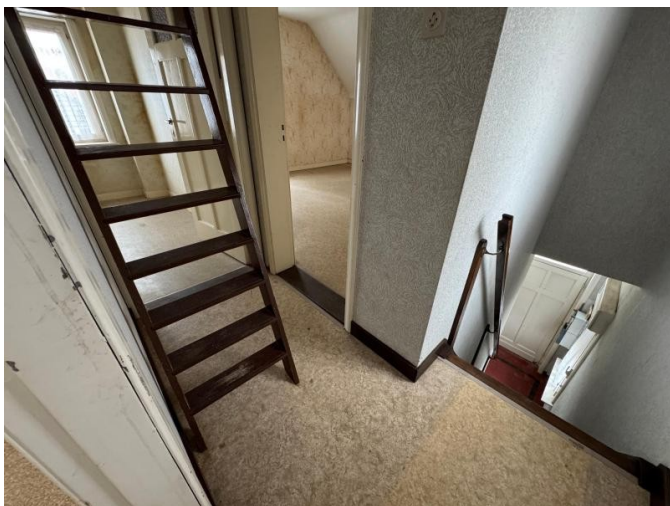
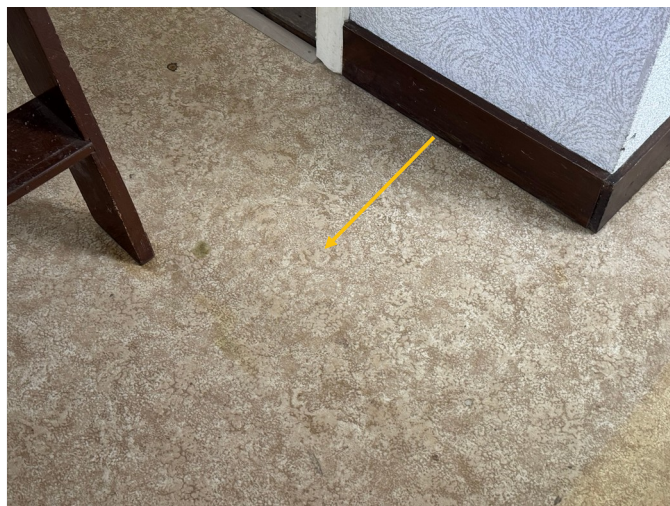
Soepl vinyl is niet-asbestverdacht. Deskundige kan in dit standaard onderzoek geen uitspraak doen over eventueel onderliggende lagen. Laat deze onderzoeken bij sloop of renovatie om de aanwezigheid van asbest uit te sluiten.

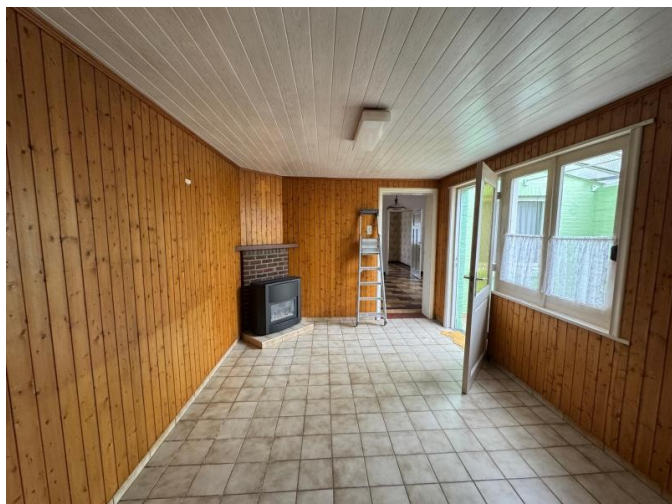
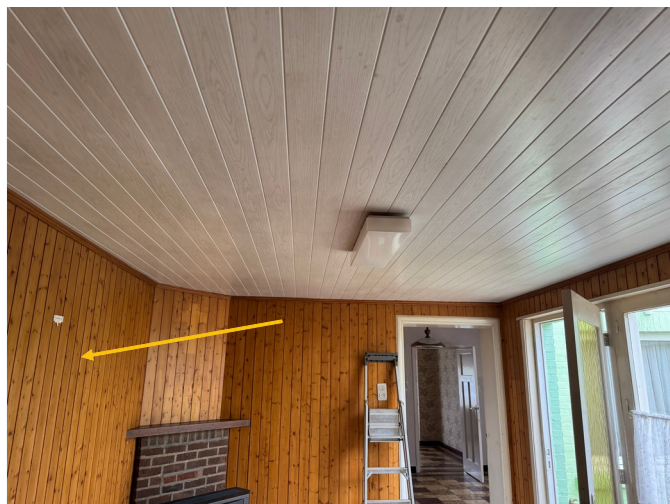
Voorzetwanden hout/pvc/gipskarton zijn niet-asbestverdacht. Deskundige kan in dit standaard onderzoek geen uitspraak doen over eventuele achterliggende lagen. Laat deze onderzoeken bij sloop of renovatie om ze uit te sluiten van de aanwezigheid van asbest.

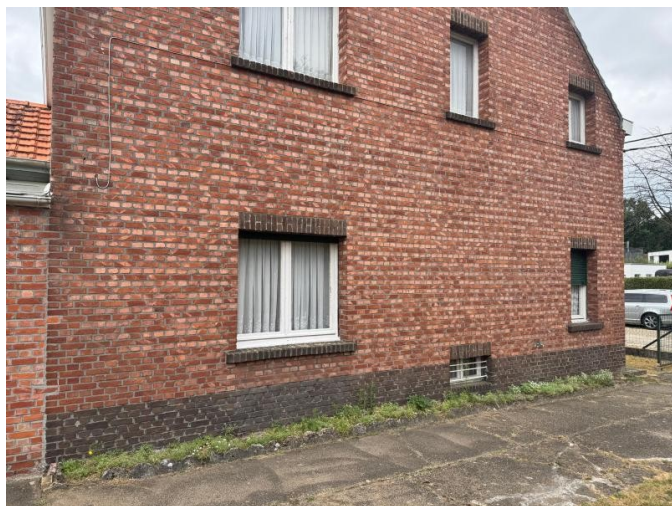
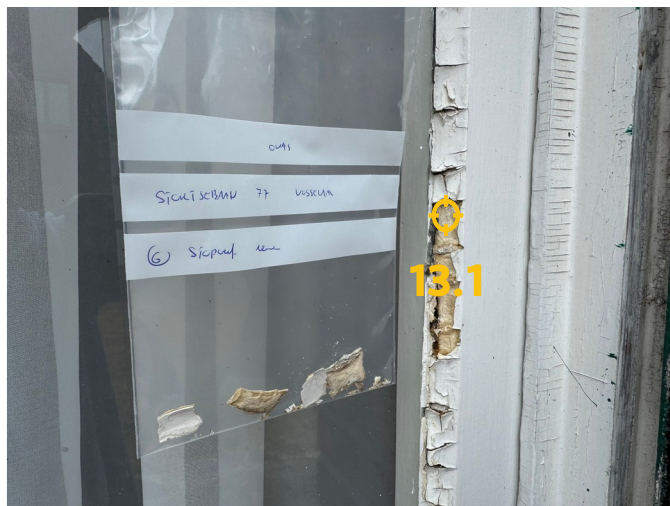
## Fiche 13: Stopverf tussen glas en raam

Geen asbest

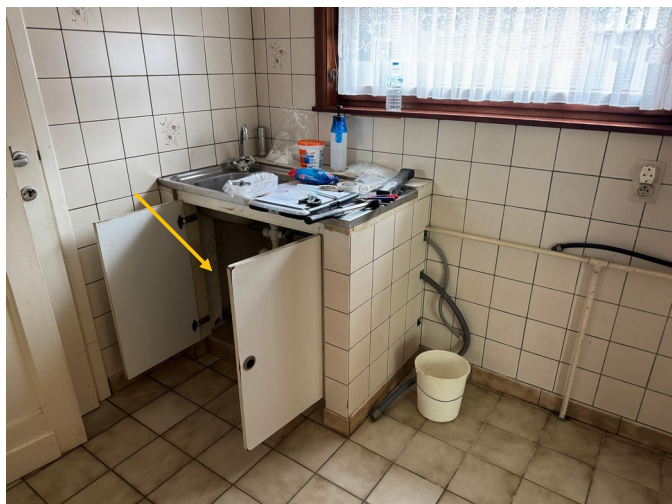
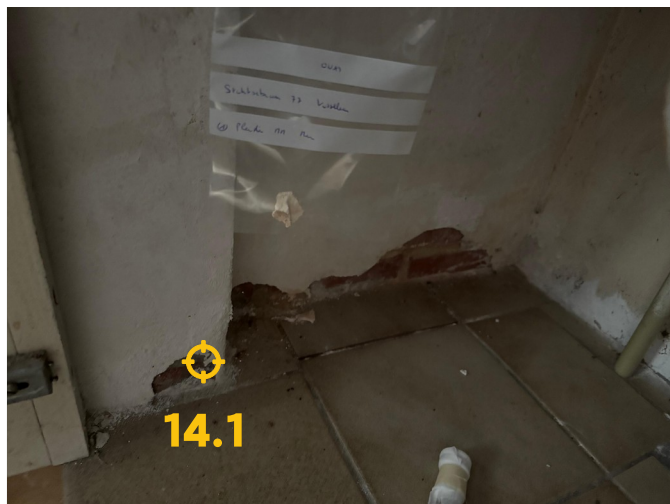
## Fiche 14: Pleister wanden

Geen asbest

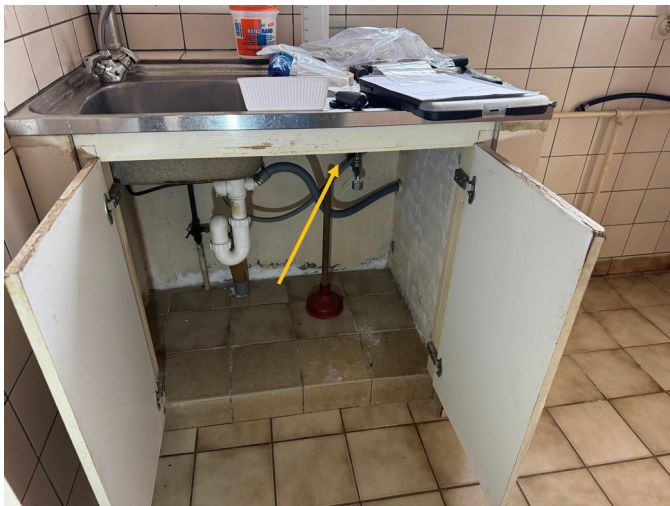
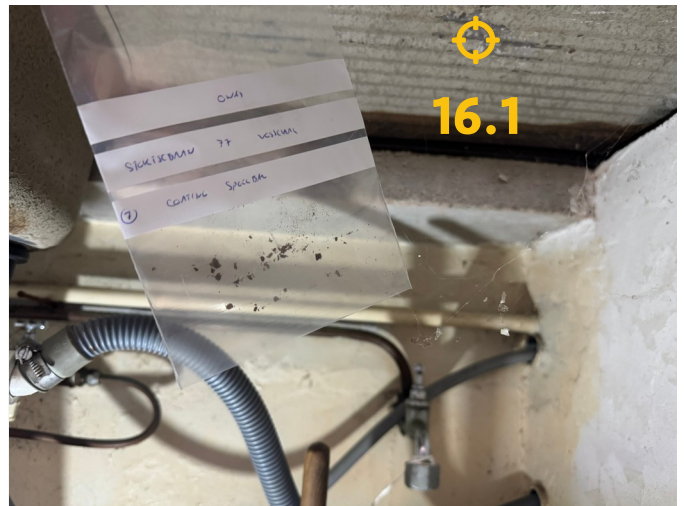
## Fiche 16: Coating spoelbak keuken

Geen asbest

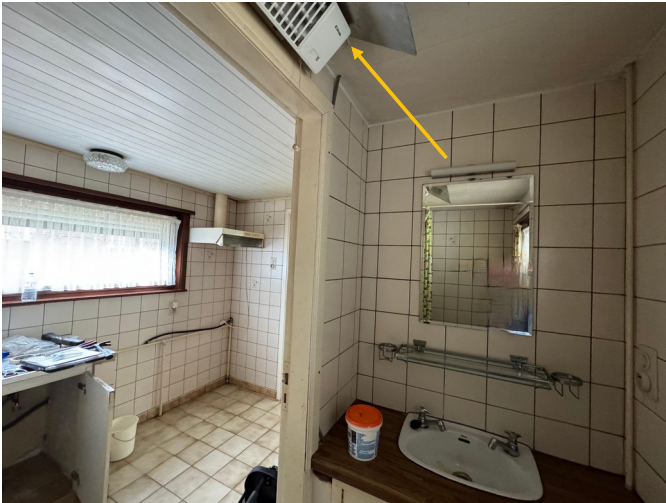
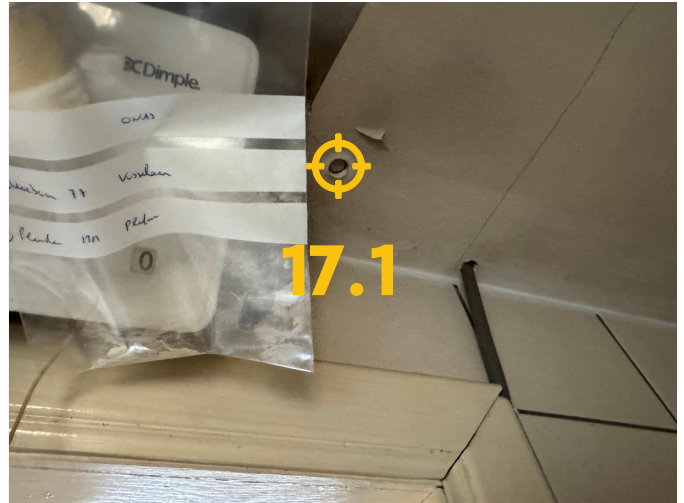
## Fiche 17: Pleister plafonds

Geen asbest

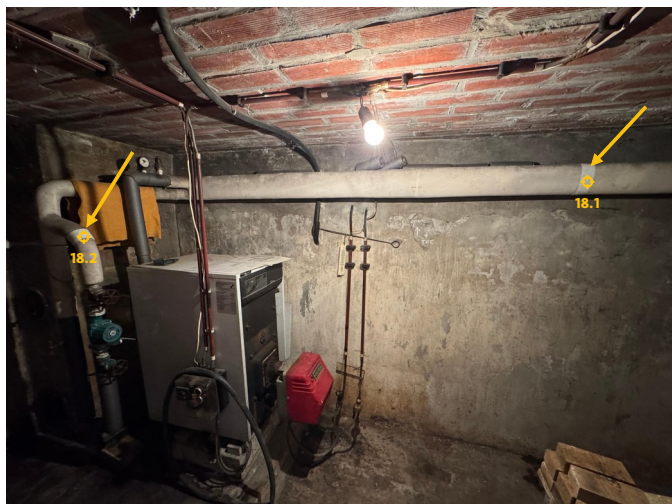
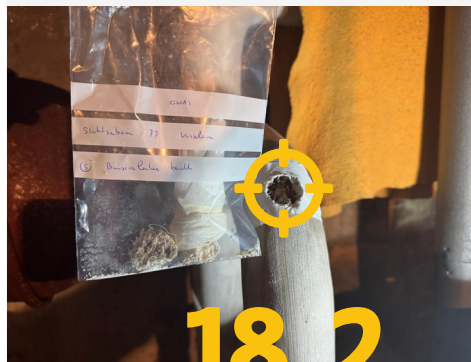
## Fiche 18: Leidingisolatie met gips

Geen asbest

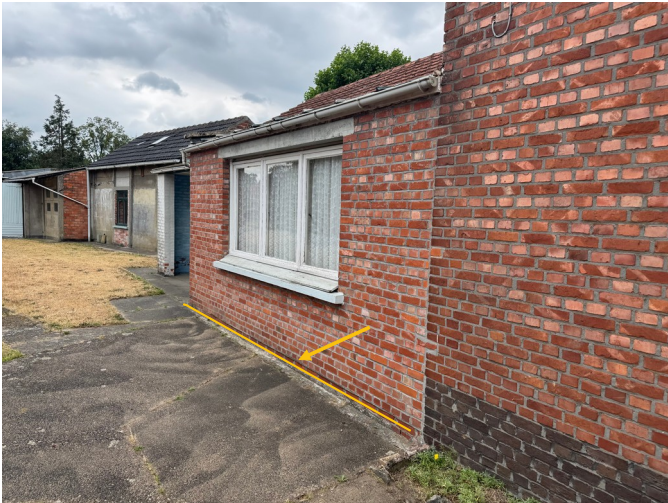
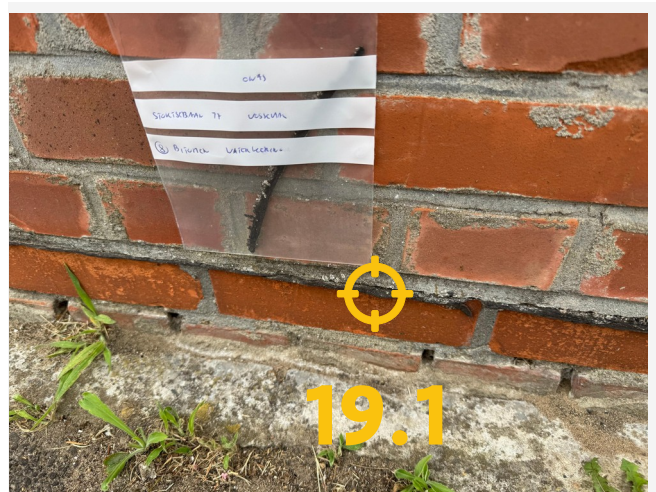
## Fiche 19: Bitumen waterkering

Geen asbest

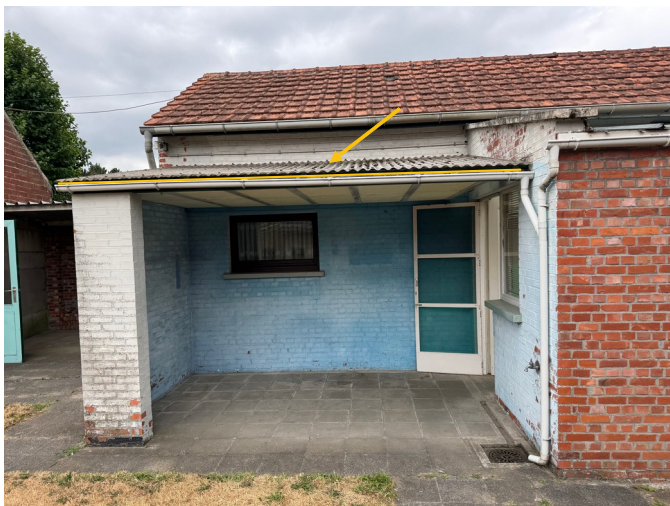
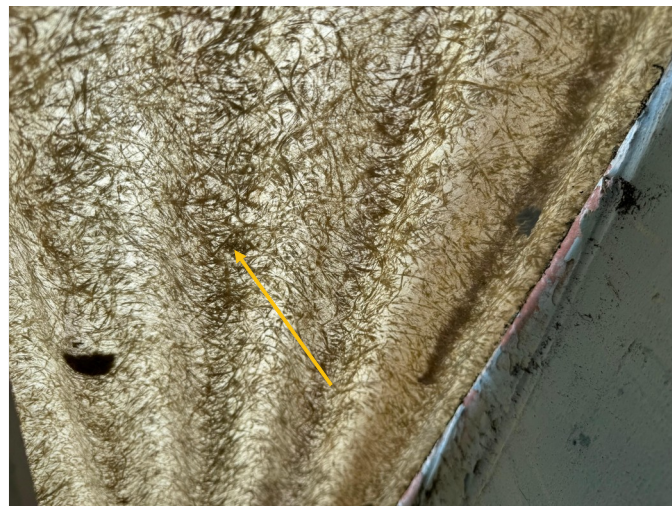
## Fiche 24: Dak polyester/PVC/polycarbonaat

| Beschrijving | Notitie | Terug te vinden op plannen |
|---|---|---|
| Fiche 24: Dak polyester/PVC/polycarbonaat | Dit polyester/ PVC / polycarbonaat dak is niet-asbestverdacht. | Plan 1.10: Dakenplan<br>Plan 1.13: Achterbouw dakenplan |

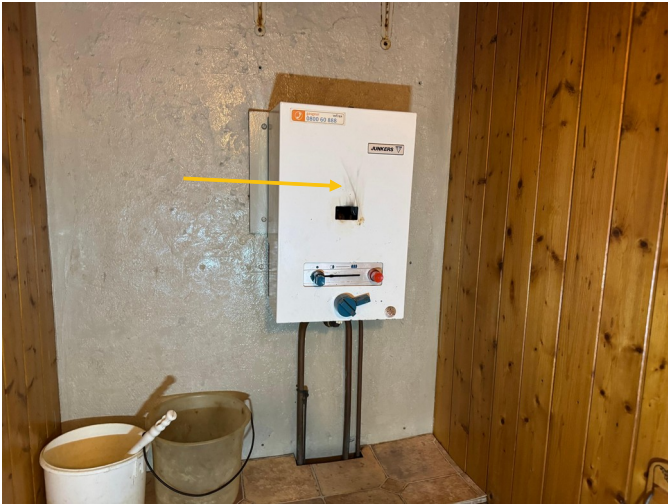
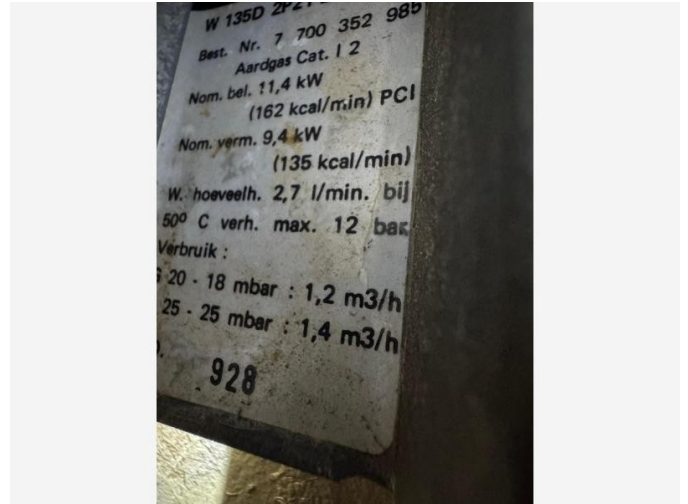
## Fiche 26: Geiser bouwjaar 1979

| Beschrijving | Notitie | Terug te vinden op plannen |
|---|---|---|
| Fiche 26: Geiser bouwjaar 1979 | Aan de buitenzijde van de Junkers-geiser werden tijdens het standaardonderzoek geen asbestverdachte materialen vastgesteld. Gezien de ouderdom van het toestel (1979) kunnen inwendig asbesthoudende isolatie- of afdichtingsmaterialen aanwezig zijn. Deze zijn zonder demontage niet inspecteerbaar en vallen buiten de scope van het standaardonderzoek. Bij vervanging of demontage van het toestel dient hiermee rekening te worden gehouden. | Plan 1.2: Gelijkvloers |
