# Asbestinventarisatetest

Brandweerstraat 63, 9820 Merelbeke-Melle

Attestnummer : 20260710-000218.000

**Niet-asbestveilig**

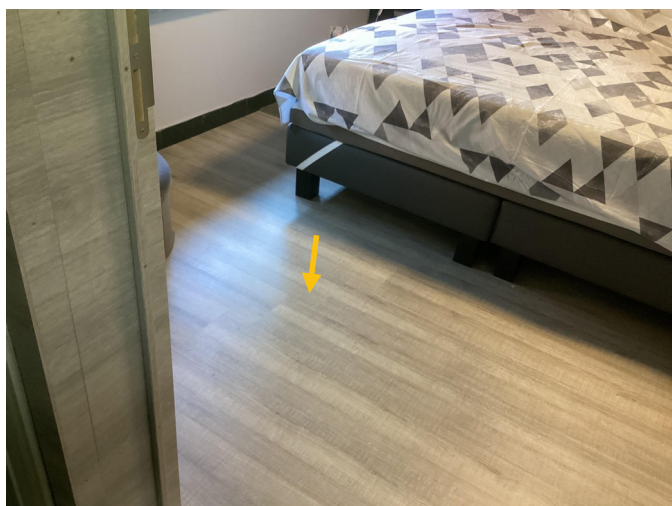
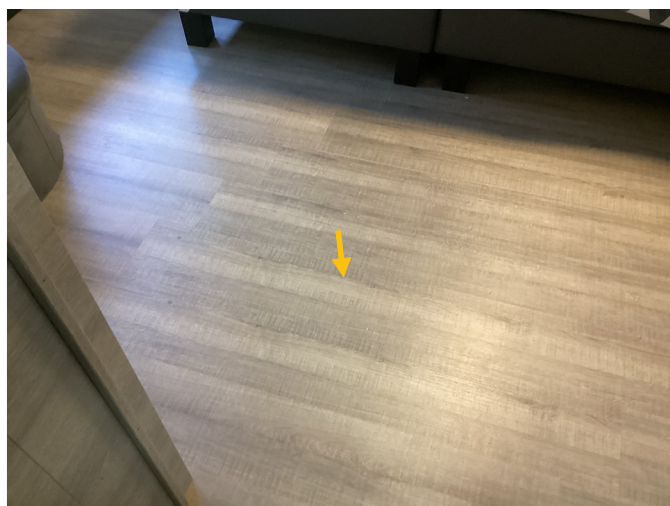
### Informatie over een niet-asbestverdacht materiaal

| Basis voor advies | De asbestdeskundige beoordeelt het materiaal als niet-asbestverdacht. |

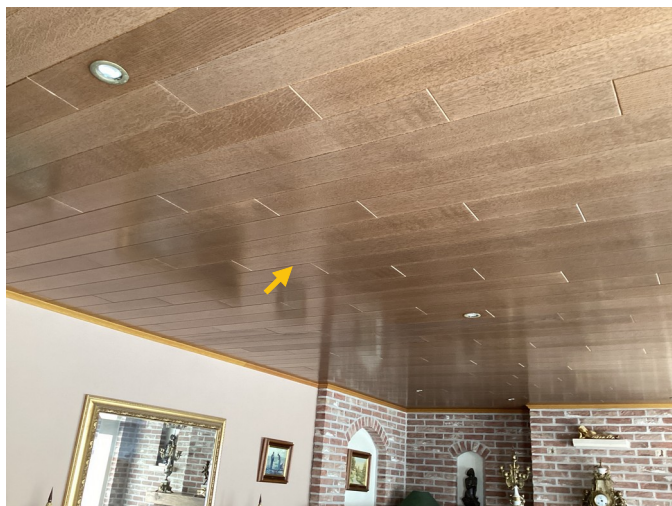
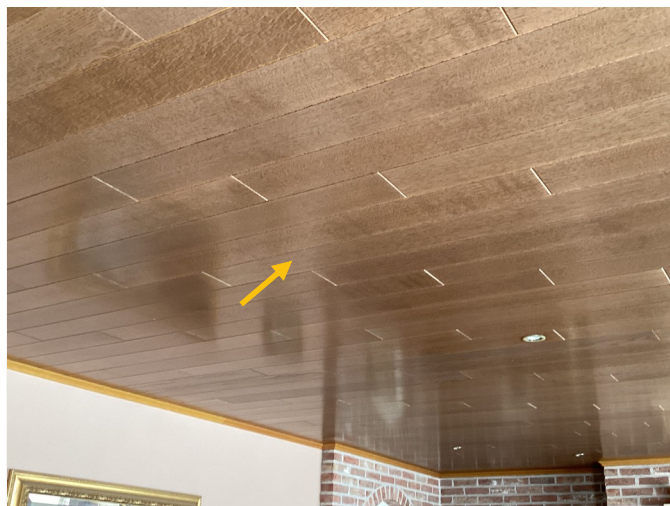
### Informatie over een materiaal dat de asbestdeskundige niet kan waarnemen of vaststellen

| Basis voor advies | Beoordeling op basis van expertise met een vaststelling door de asbestdeskundige. |

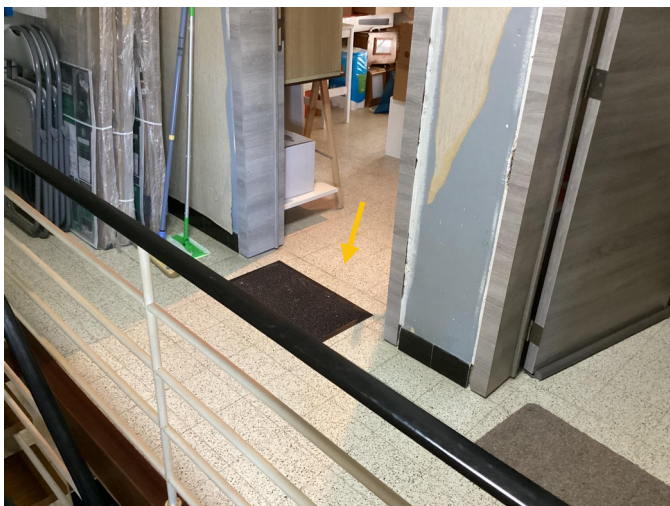
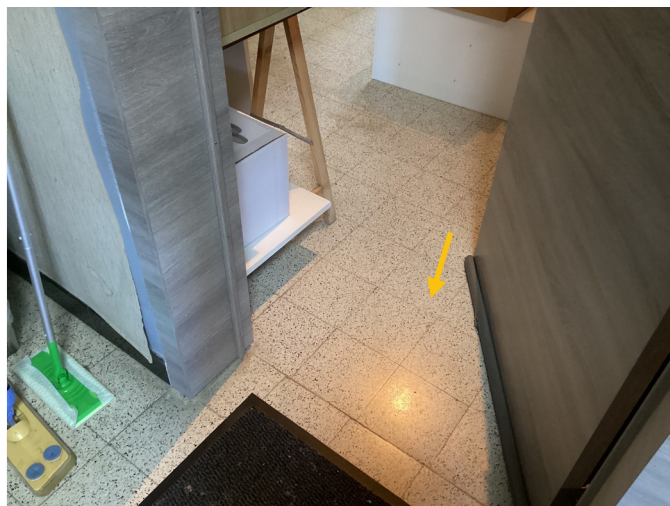
Op moment van de inspectie kon niet worden nagegaan of de tegellijm onder de vloertegels of achter de plinttegels asbestverdacht is. Bij renovatie of verwijdering van de tegels dient het materiaal te worden geanalyseerd voor de werken van start gaan.

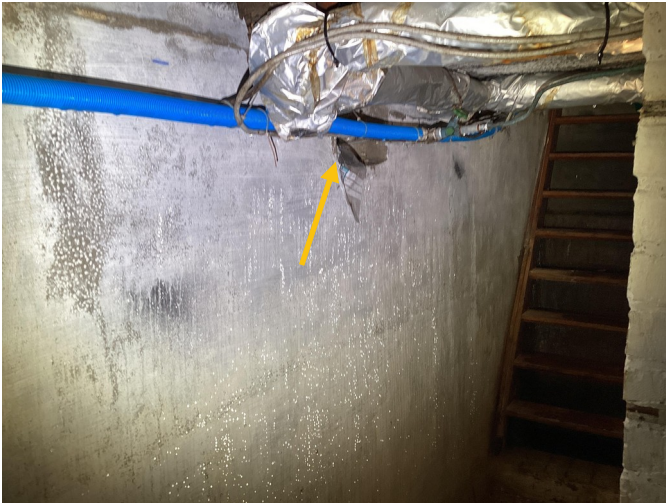
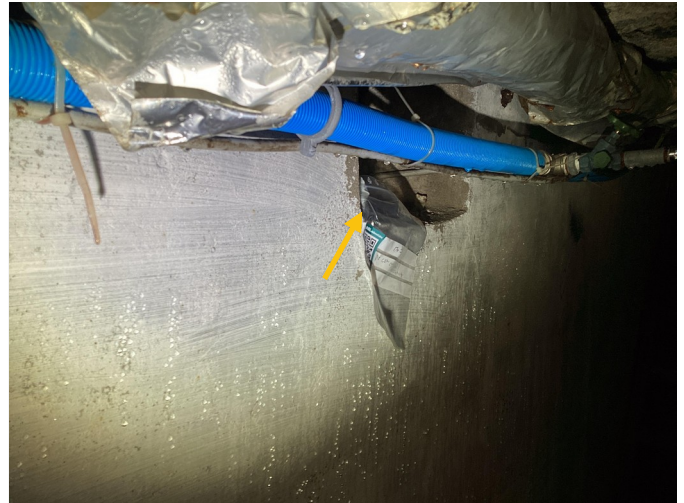
## Fiche 8: Cementering keldermuur

Geen asbest

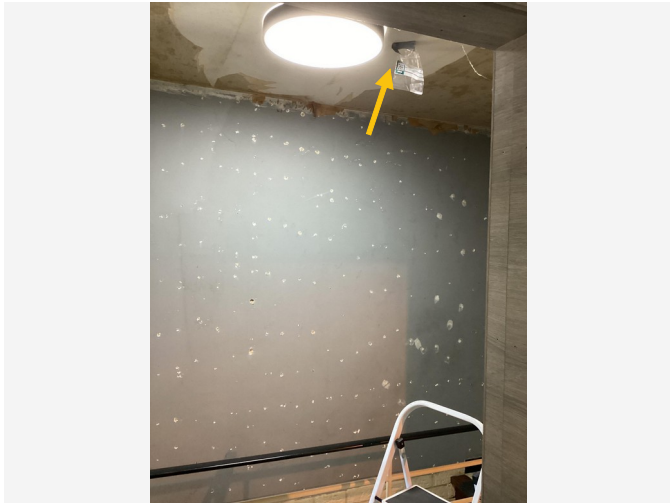
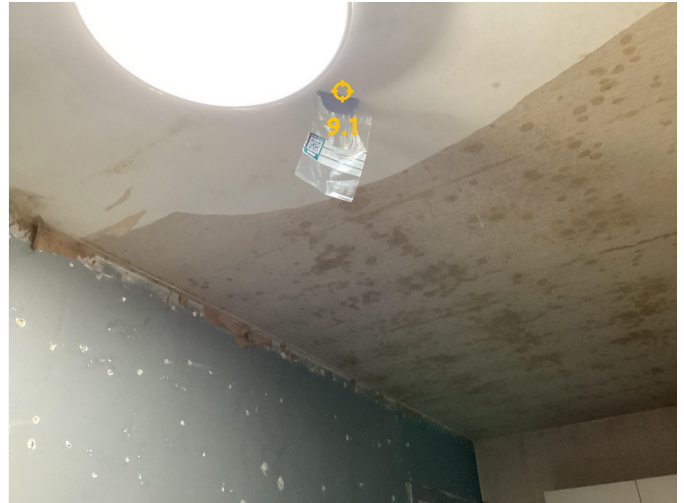
## Fiche 9: Pleisterwerk plafonds

Geen asbest

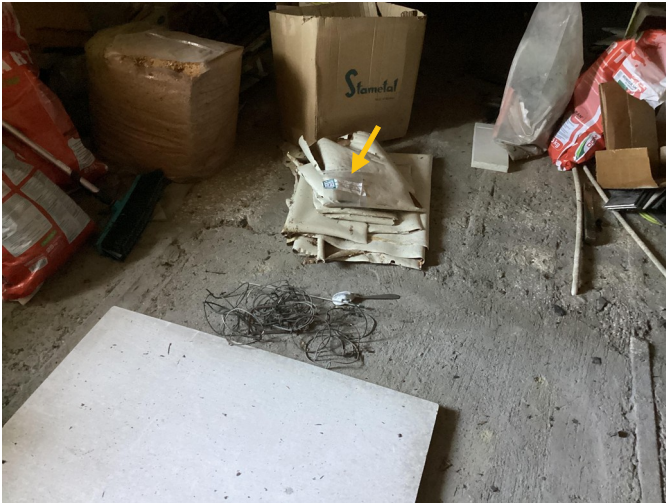
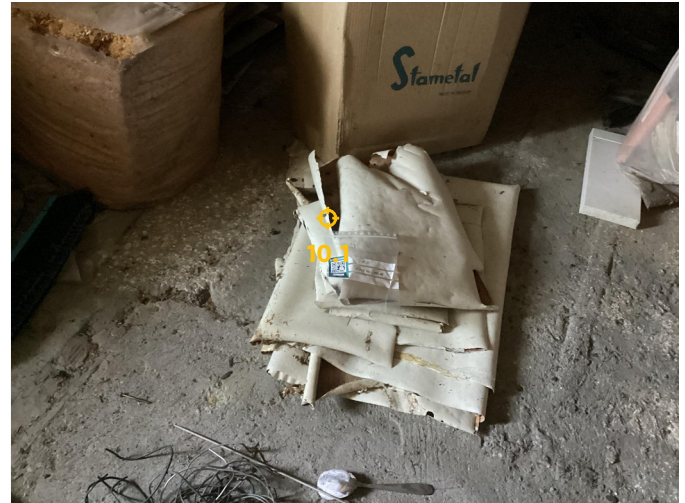
## Fiche 10: Vloerzeil met verdachte onderlaag

Geen asbest

Afvalstof, geen asbest

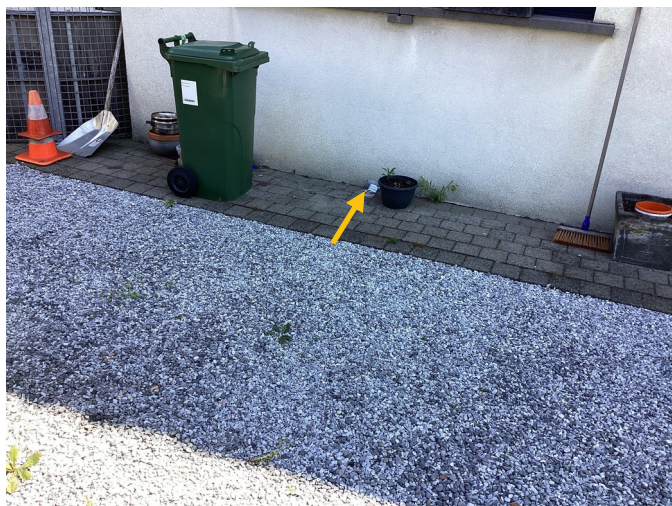
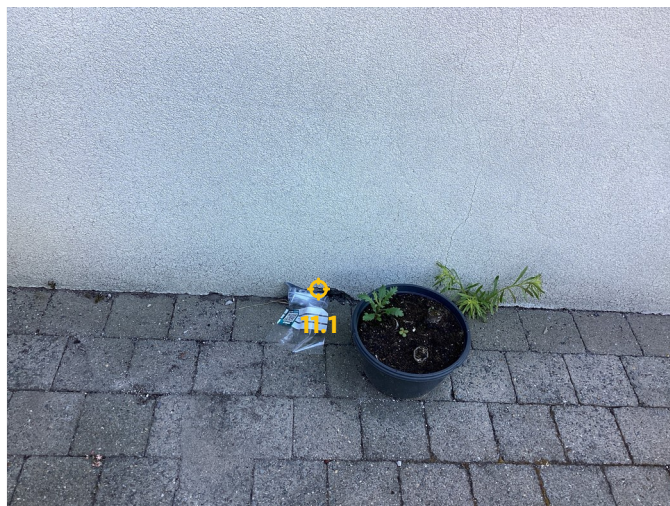
## Fiche 11: Crepi woning

Geen asbest

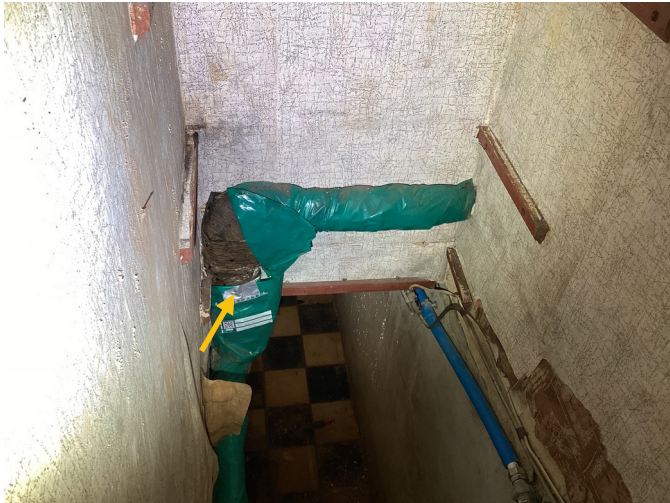
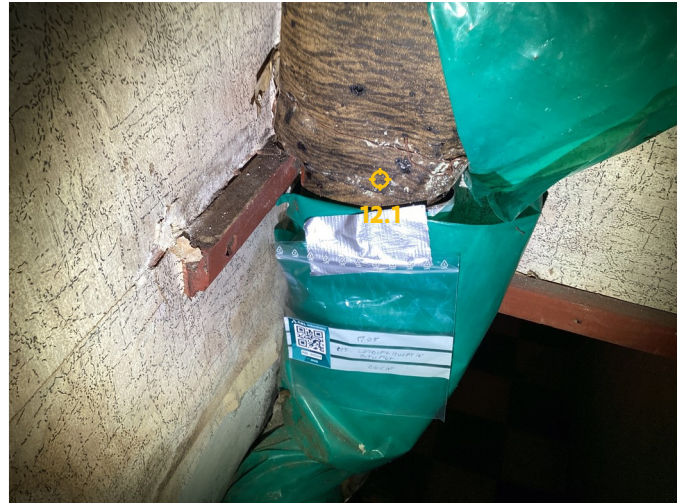
## Fiche 12: Leidingisolatie - Bitumen

Geen asbest

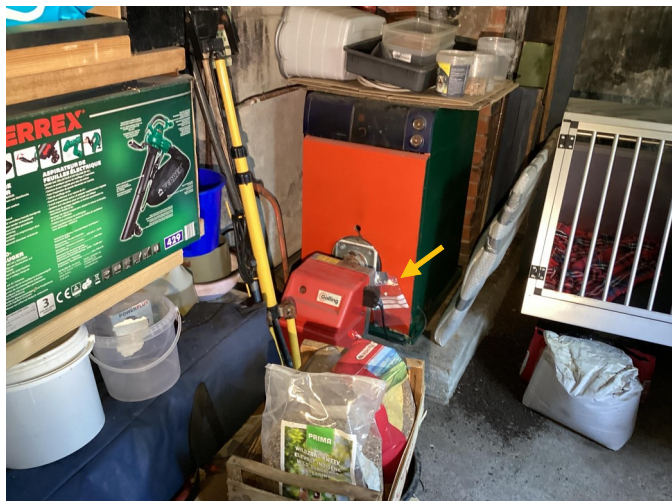
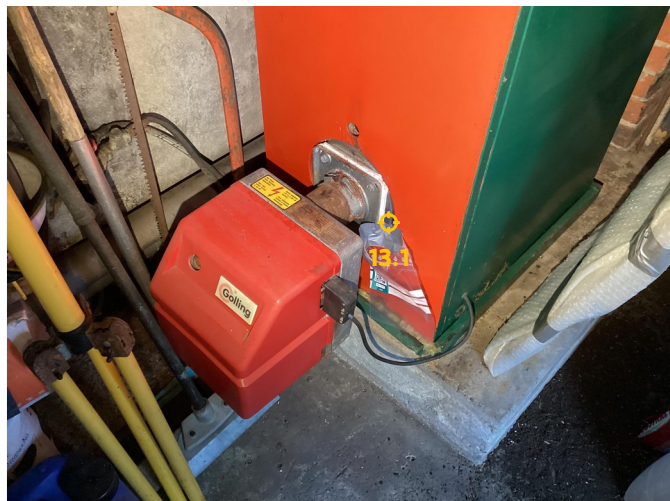
## Fiche 13: Brander/CV-ketel - Dichtingsringen/pakkingen

Geen asbest

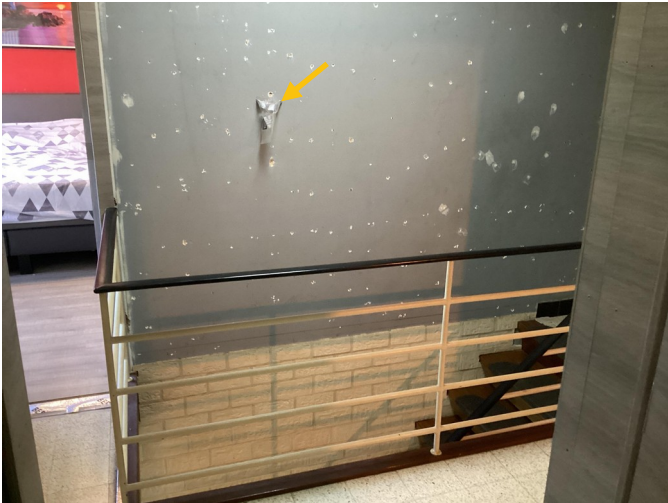
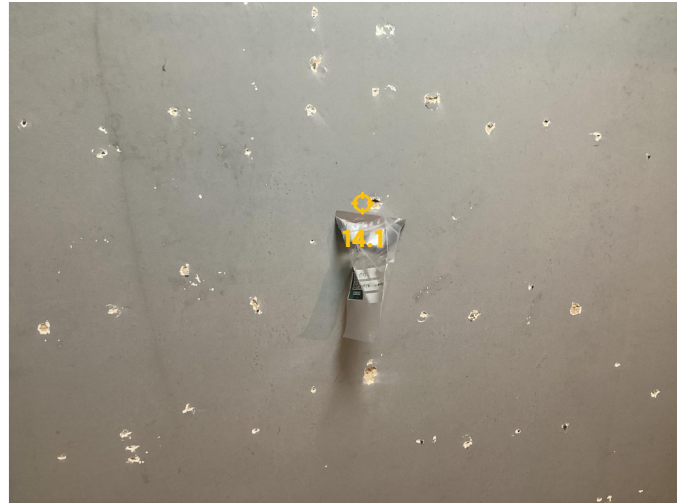
## Fiche 14: Pleisterwerk wanden

Geen asbest

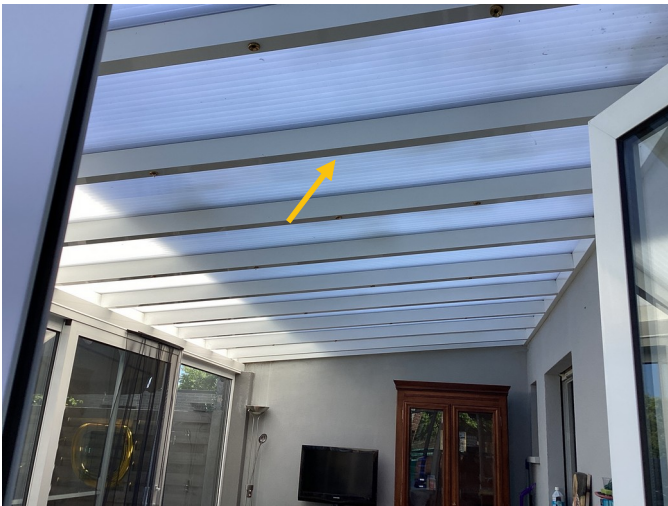
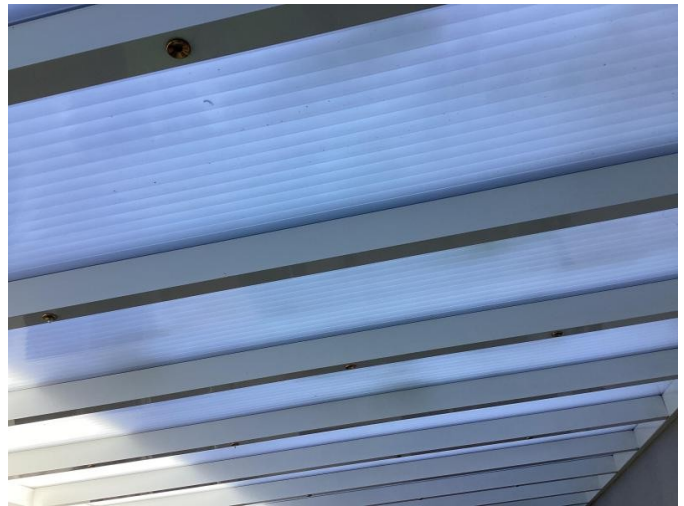
## Fiche 20: Dakbedekking polycarbonaat/pvc - niet verdacht

| Beschrijving | Notitie | Terug te vinden op plannen |
|---|---|---|
| Fiche 20: Dakbedekking polycarbonaat/pvc - niet verdacht | De polycarbonaat platen zijn niet asbestverdacht | Plan 2.2: Dak<br>Plan 5.2: Dak<br>Plan 6.2: Dak |
