# Asbestinventarisatattest

Turnhoutsebaan 103, 2390 Malle

Attestnummer : 20260707-000073.000

Uitgegeven op : 07.07.2026

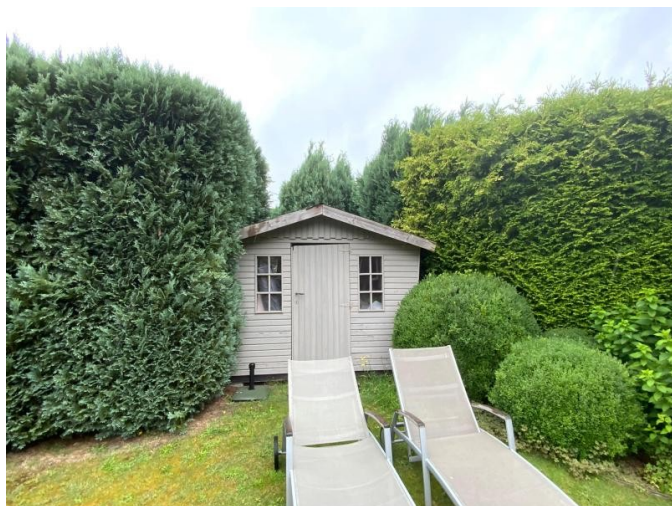
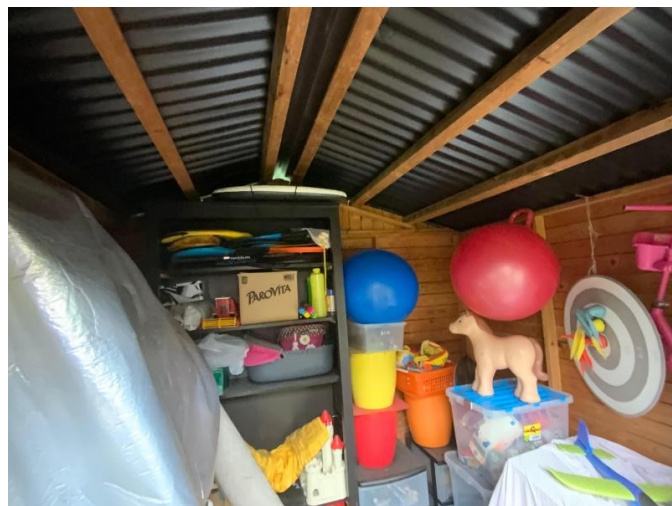
| Basis voor advies | De asbestdeskundige beoordeelt het materiaal als niet-asbestverdacht. |

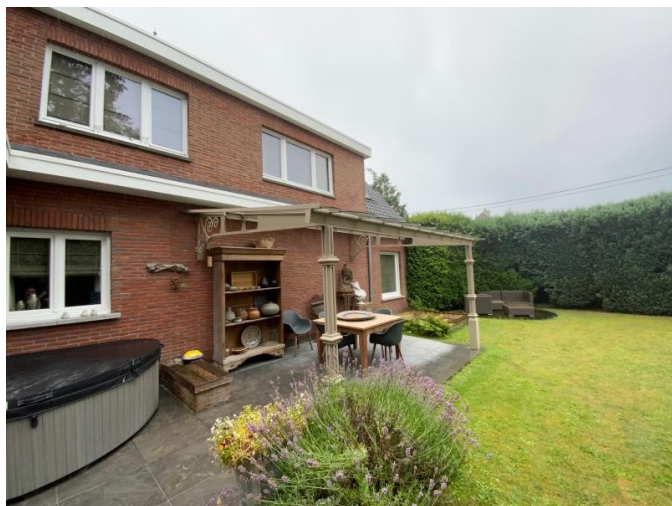
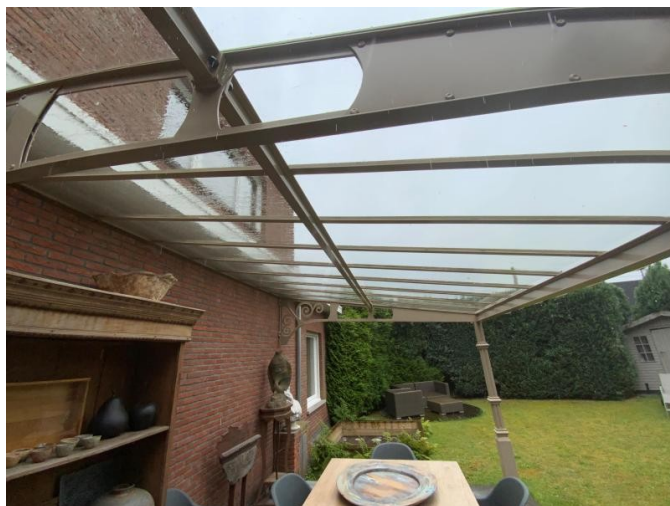
| Basis voor advies | De asbestdeskundige beoordeelt het materiaal als niet-asbestverdacht. |

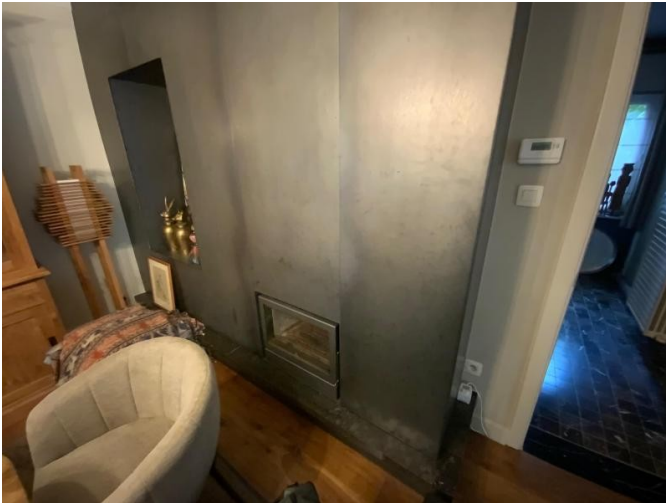
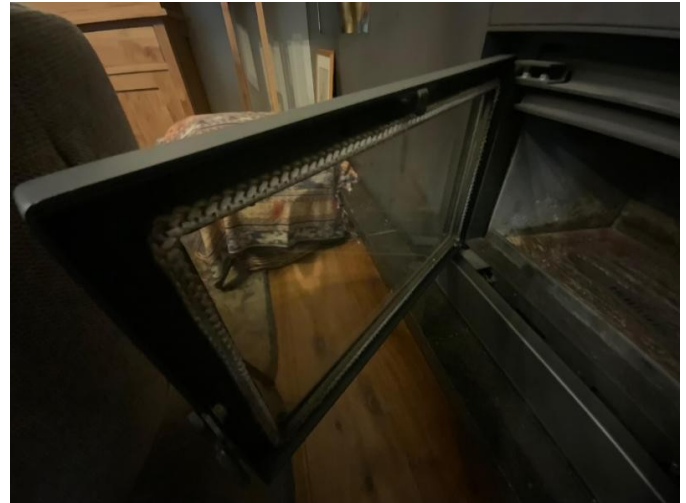
| Basis voor advies | De asbestdeskundige beoordeelt het materiaal als niet-asbestverdacht. |

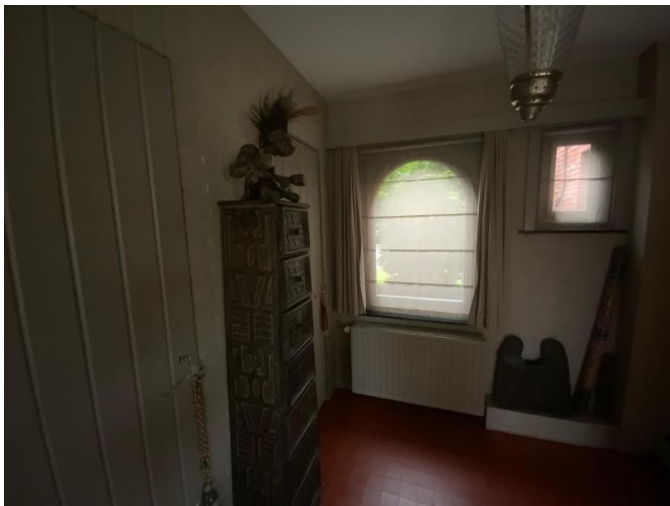
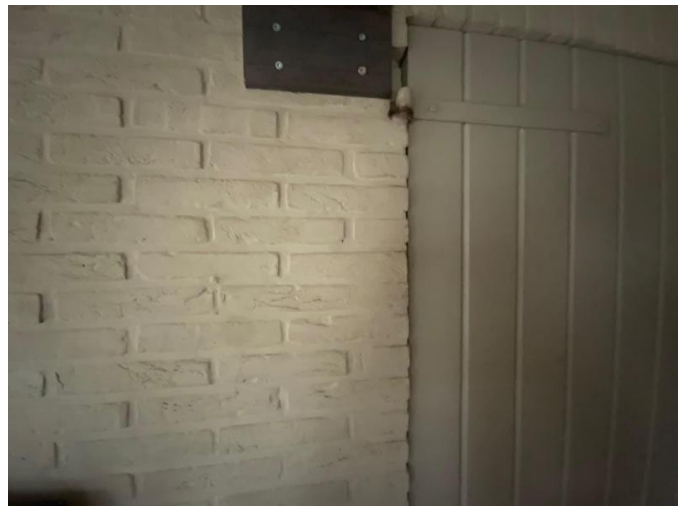
| Basis voor advies | De asbestdeskundige beoordeelt het materiaal als niet-asbestverdacht. |

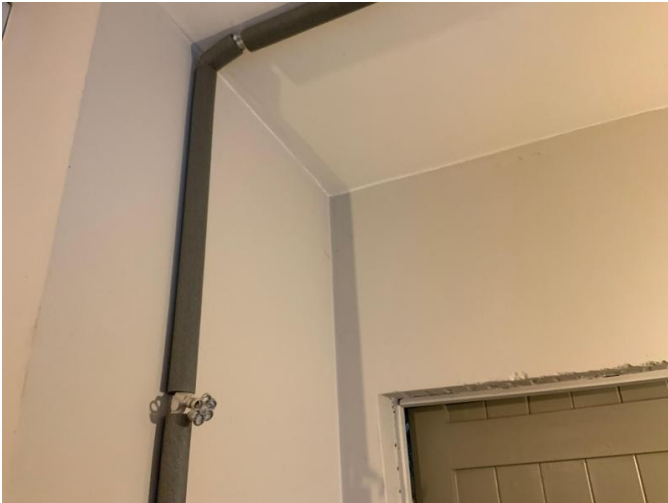
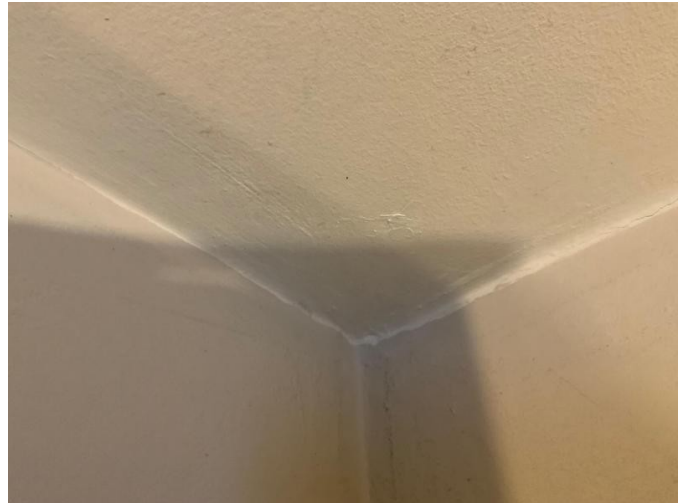
## Fiche 11: Pleisterwerk plafonds

Geen asbest

| # | Type | Referentie | Resultaat |
|---|---|---|---|
| 11.1 | Mengmonster | ID2 | Geen asbest |

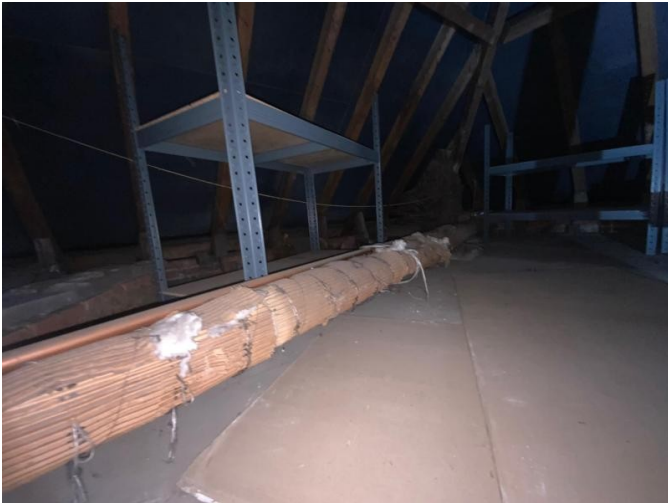
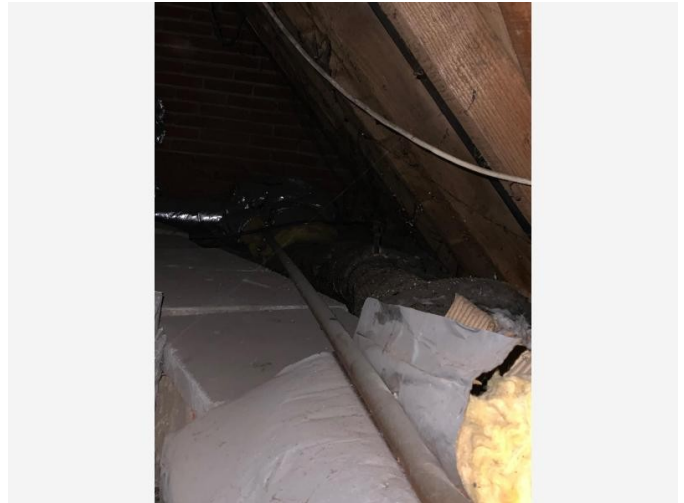
## Fiche 13: Leidingisolatie (karton)

Geen asbest

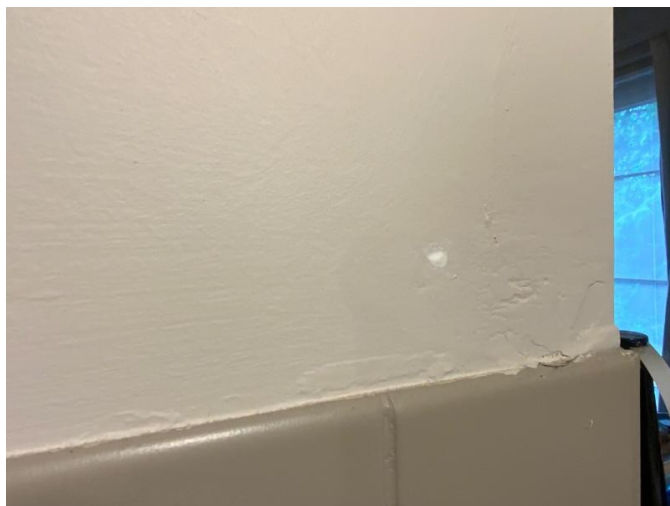
## Fiche 15: Pleisterwerk wanden

Geen asbest

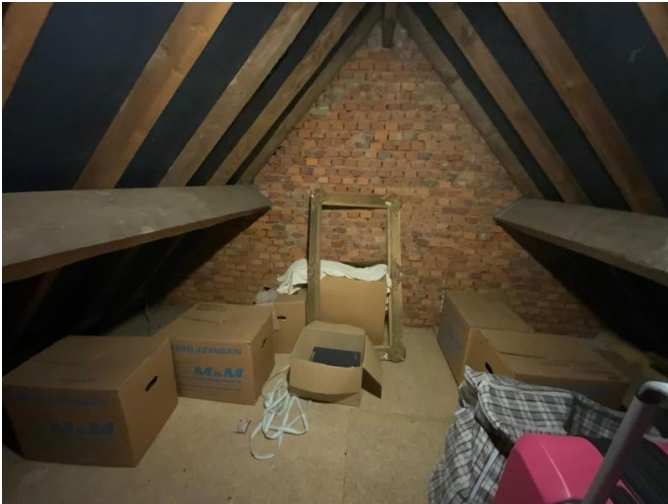
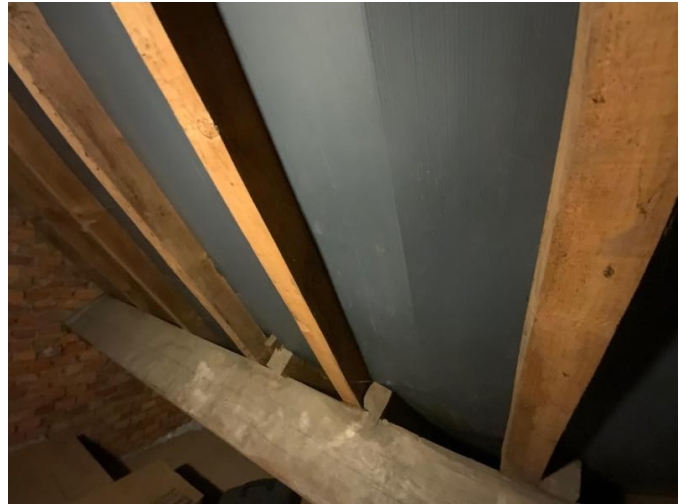
## Fiche 18: Geen asbestverdacht onderdak aangetroffen

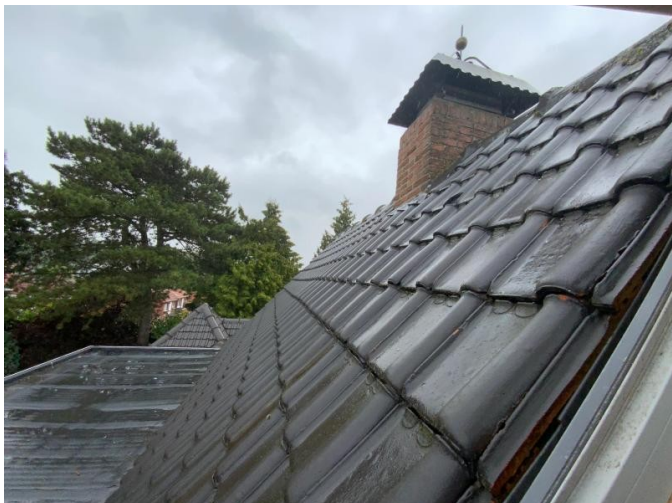
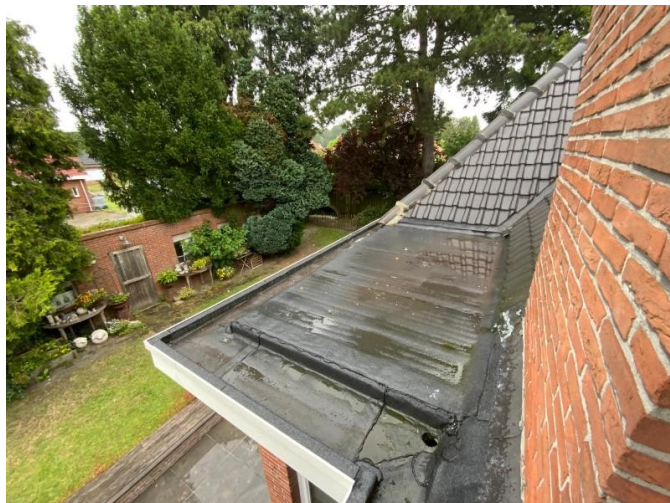
## Fiche 21: Dakbedekking plat dak (niet verdacht)

| Beschrijving | Notitie | Terug te vinden op plannen |
|---|---|---|
| Fiche 21: Dakbedekking plat dak (niet verdacht) | De dakbedekking en dakgoten volledig vernieuwd in 2025 | - |
