# Asbestinventarisatattest

Stationsstraat 20, 8660 De Panne

Attestnummer : 20260218-000064.000

**Niet-asbestveilig**

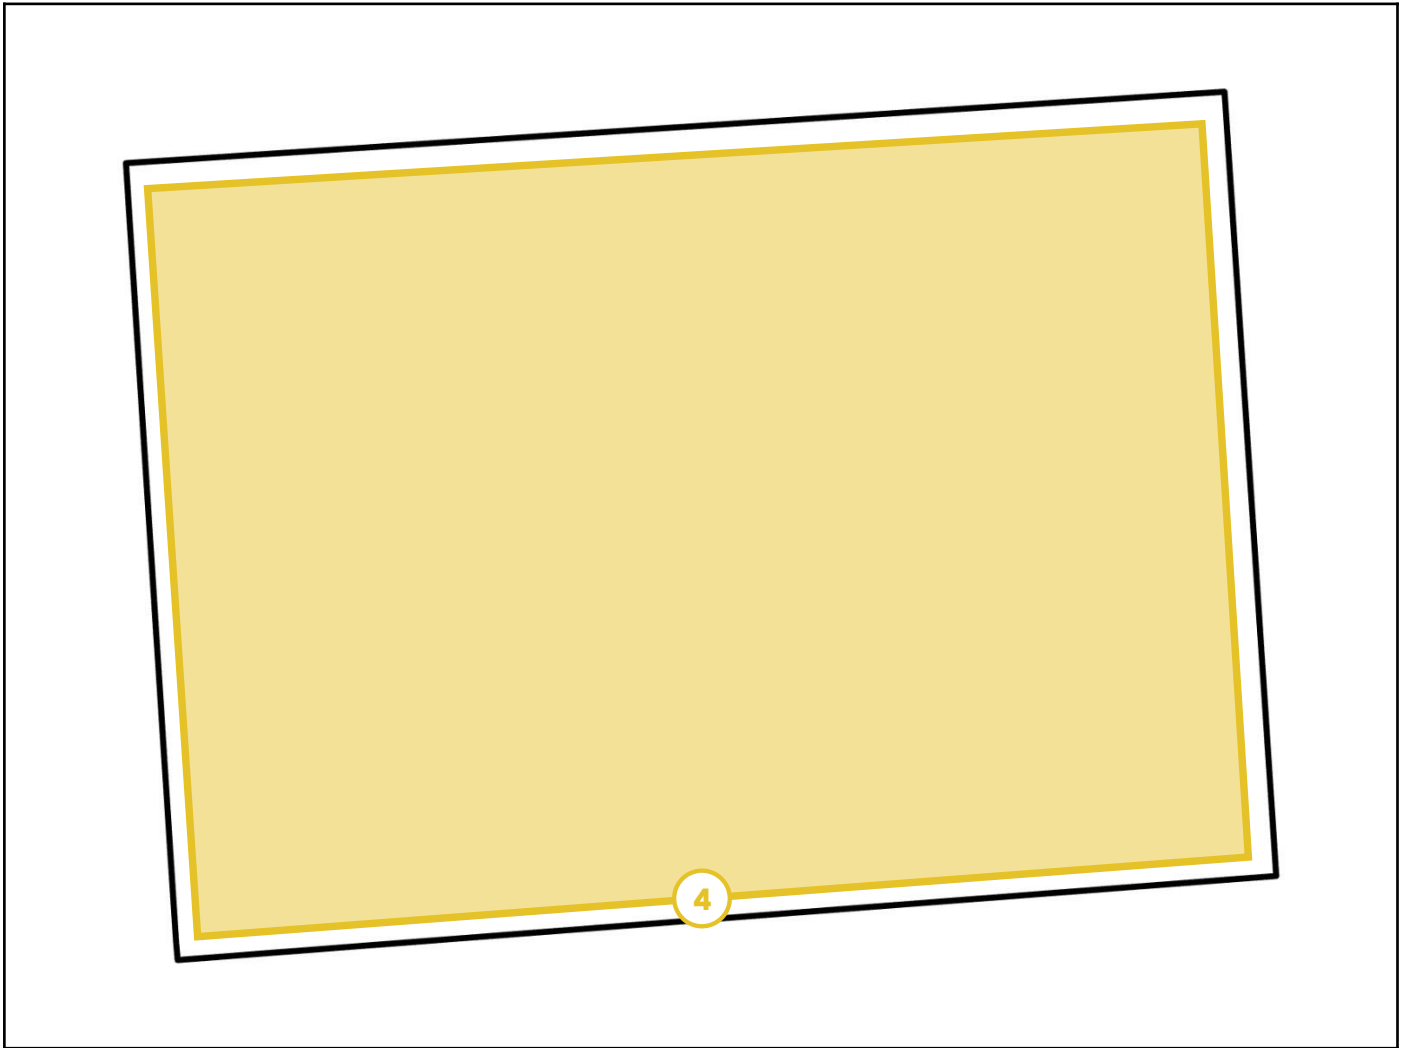
## Plan 2.2: Bijgebouw plan

| Beschrijving | Type | Actie |
|---|---|---|
| 4. Roofing koterij | Asbestmateriaal | Zorgvuldig beheren |

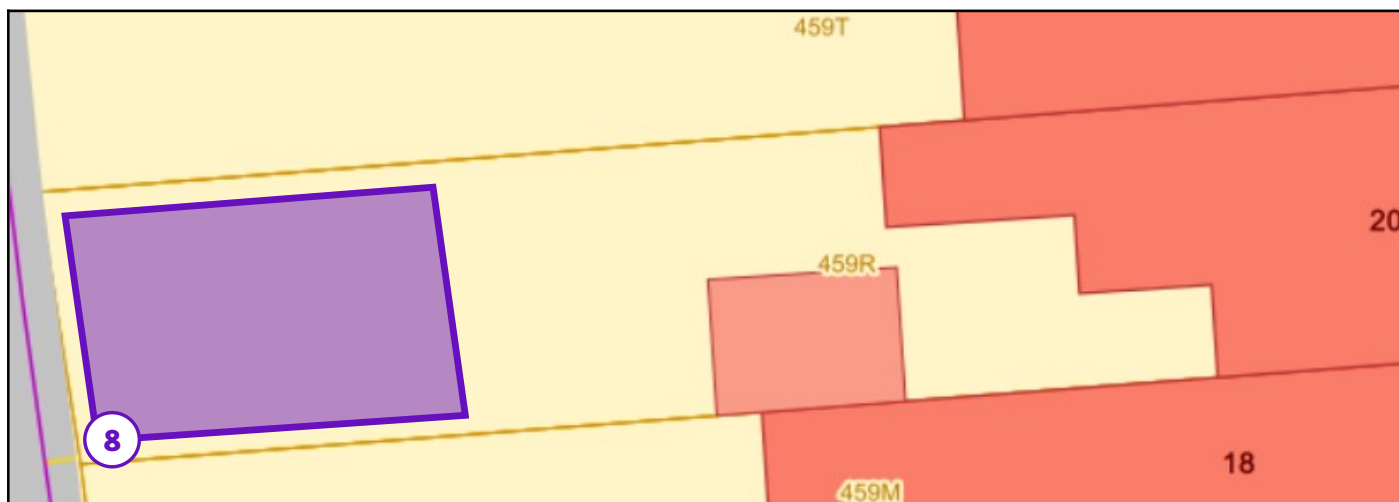
## Plan 3.1: Vaststellingen buiten de constructies

| Beschrijving | Type | Actie |
|---|---|---|
| 8. Tuin | Beperking | - |

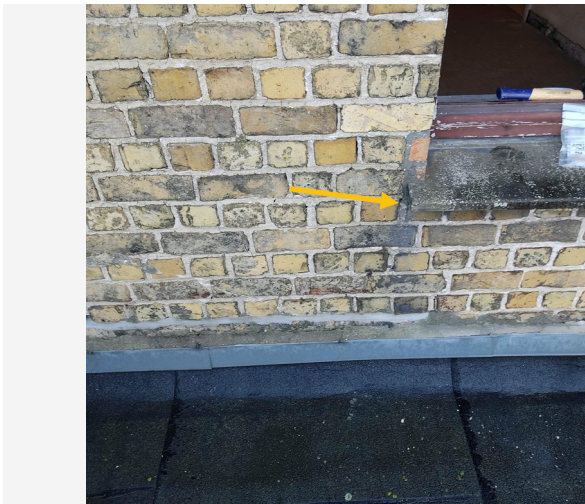
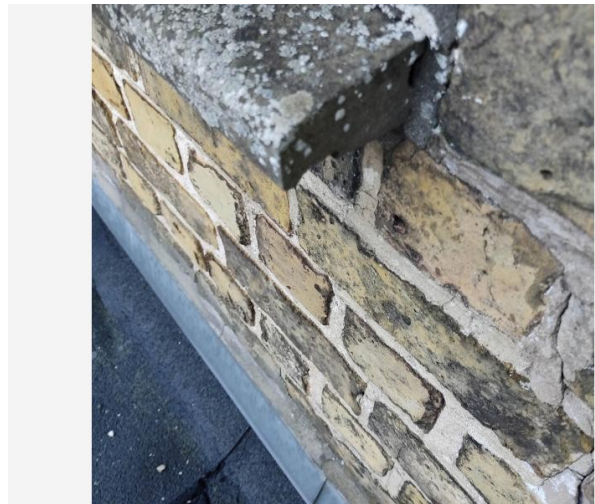
| Opmerking | De hoeveelheid is een schatting. |

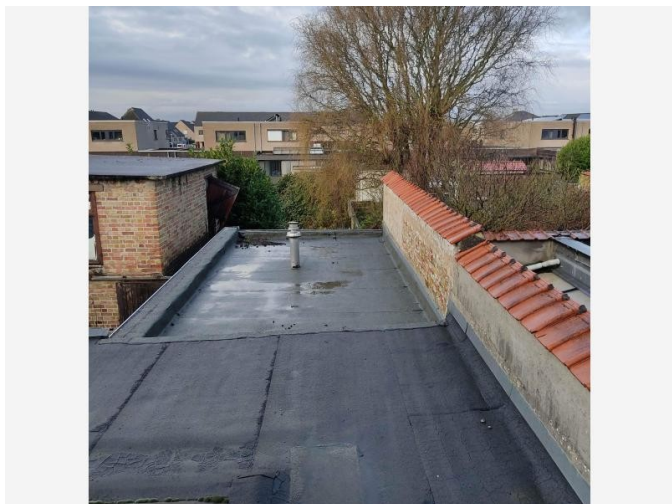
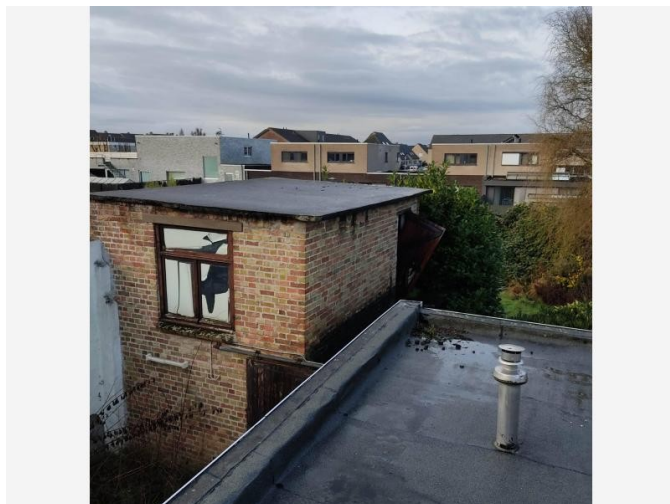
| Opmerking | De hoeveelheid is een schatting. |

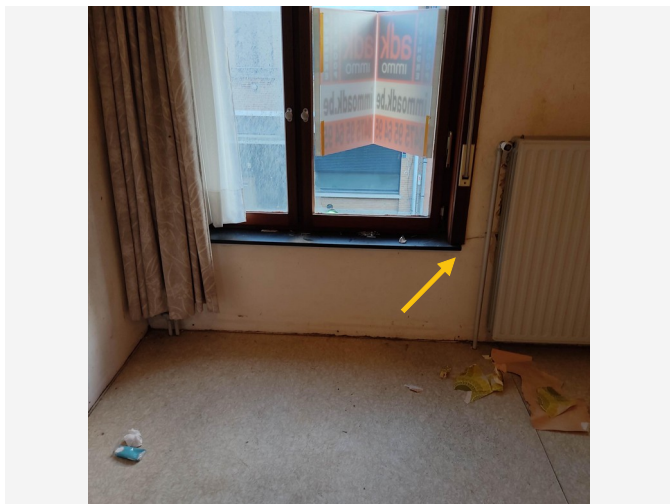
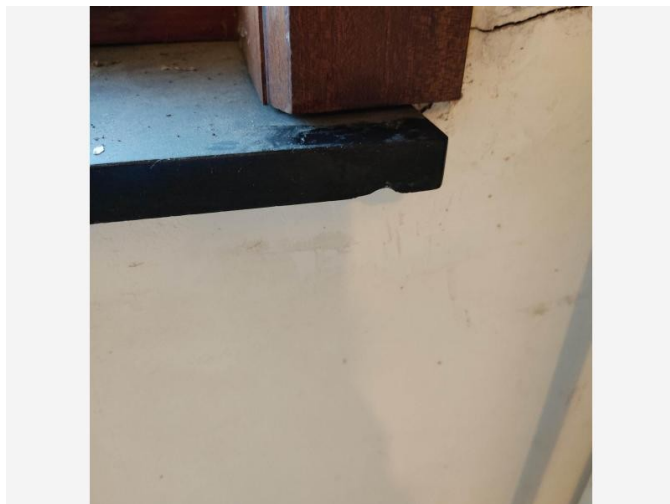
| Opmerking | De hoeveelheid is een schatting. |

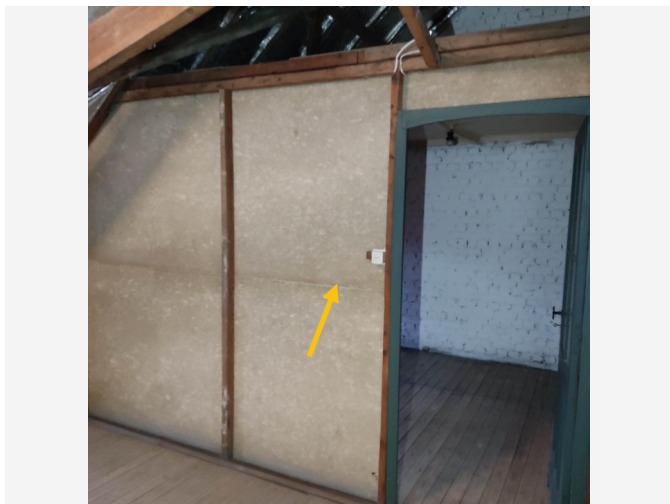
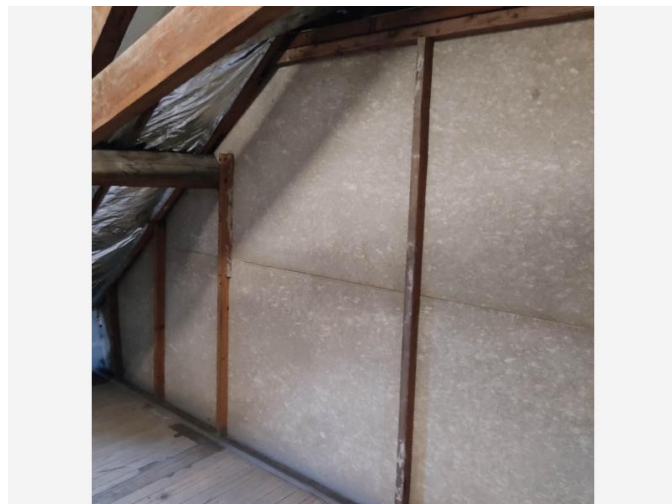
| Opmerking | De hoeveelheid is een schatting. |

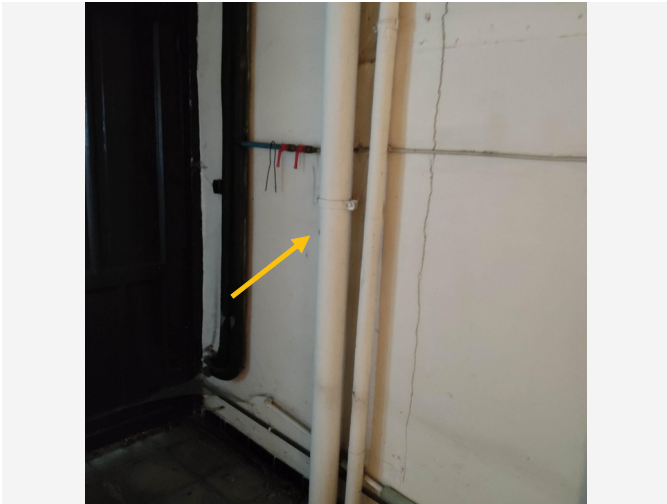
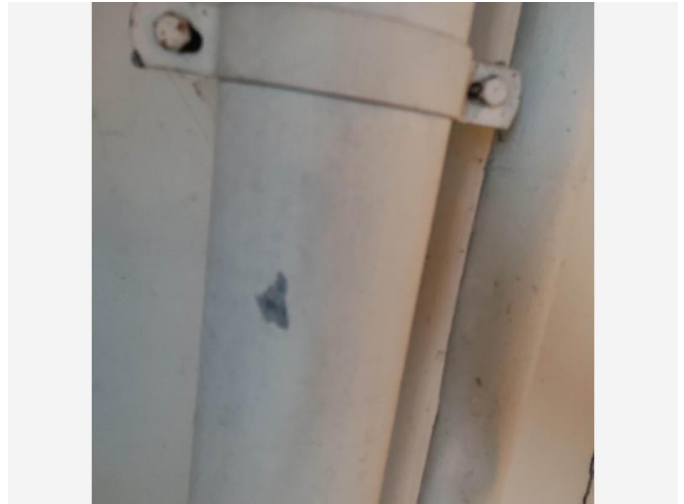
| Opmerking | De hoeveelheid is een schatting. |

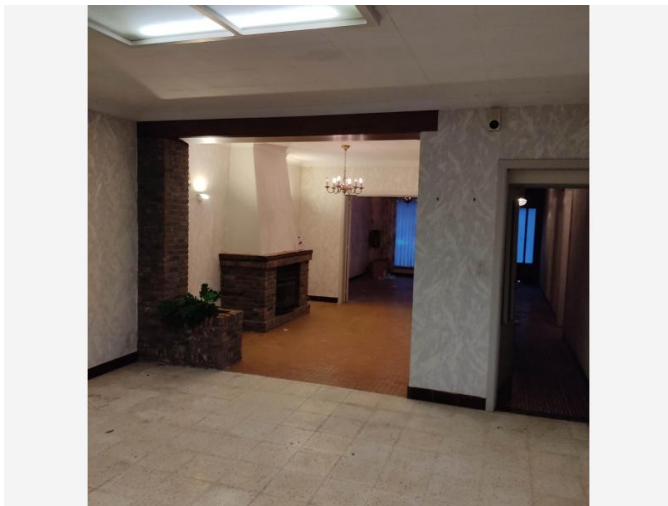
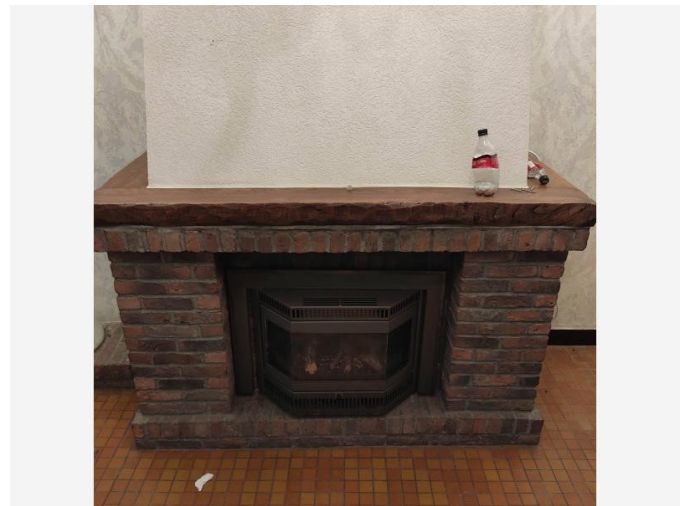
| Basis voor advies | De asbestdeskundige beoordeelt het materiaal als niet-asbestverdacht. |

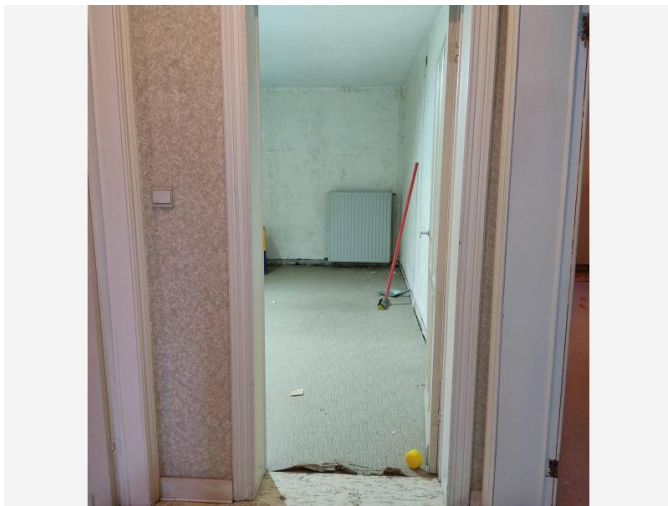
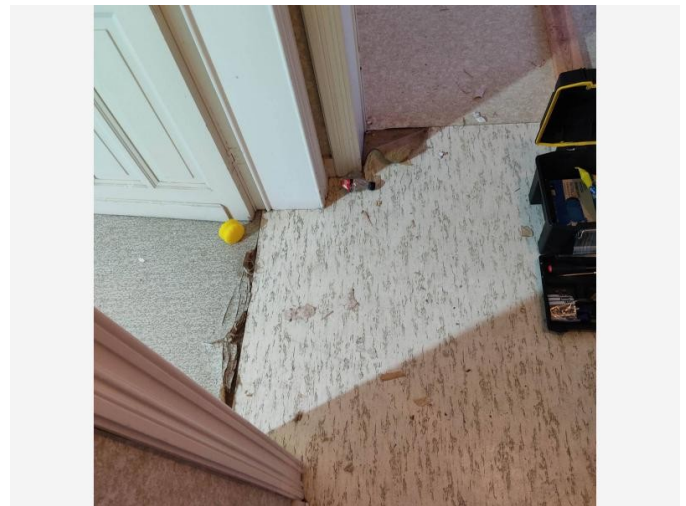
| Basis voor advies | De asbestdeskundige beoordeelt het materiaal als niet-asbestverdacht. |

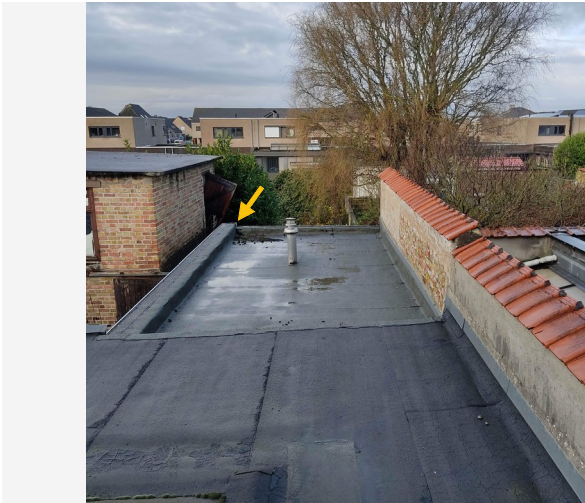
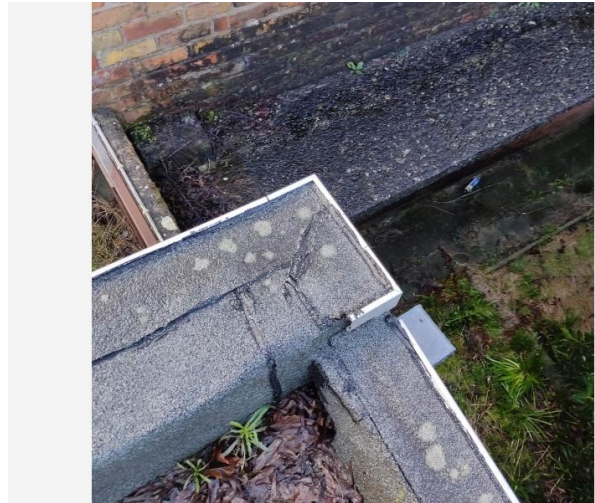
## Fiche 17: roofing badkamer

Geen asbest

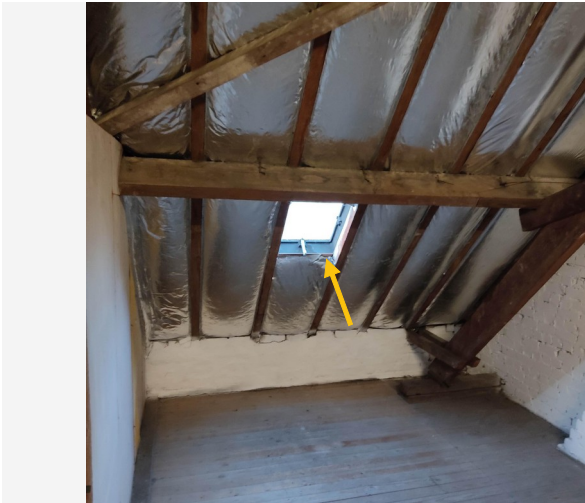
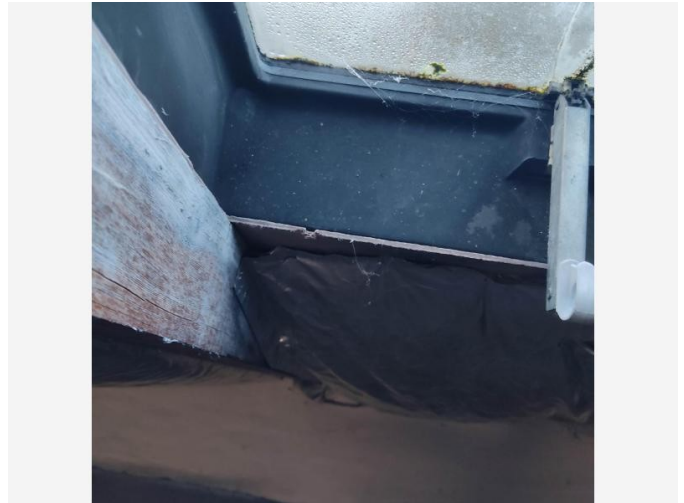
## Fiche 27: Onderdak woning

Geen asbest
