# Asbestinventarisatetest

Damstraat 92, 9800 Deinze

Attestnummer : 20260831-000013.000

Uitgegeven op : 31.08.2026

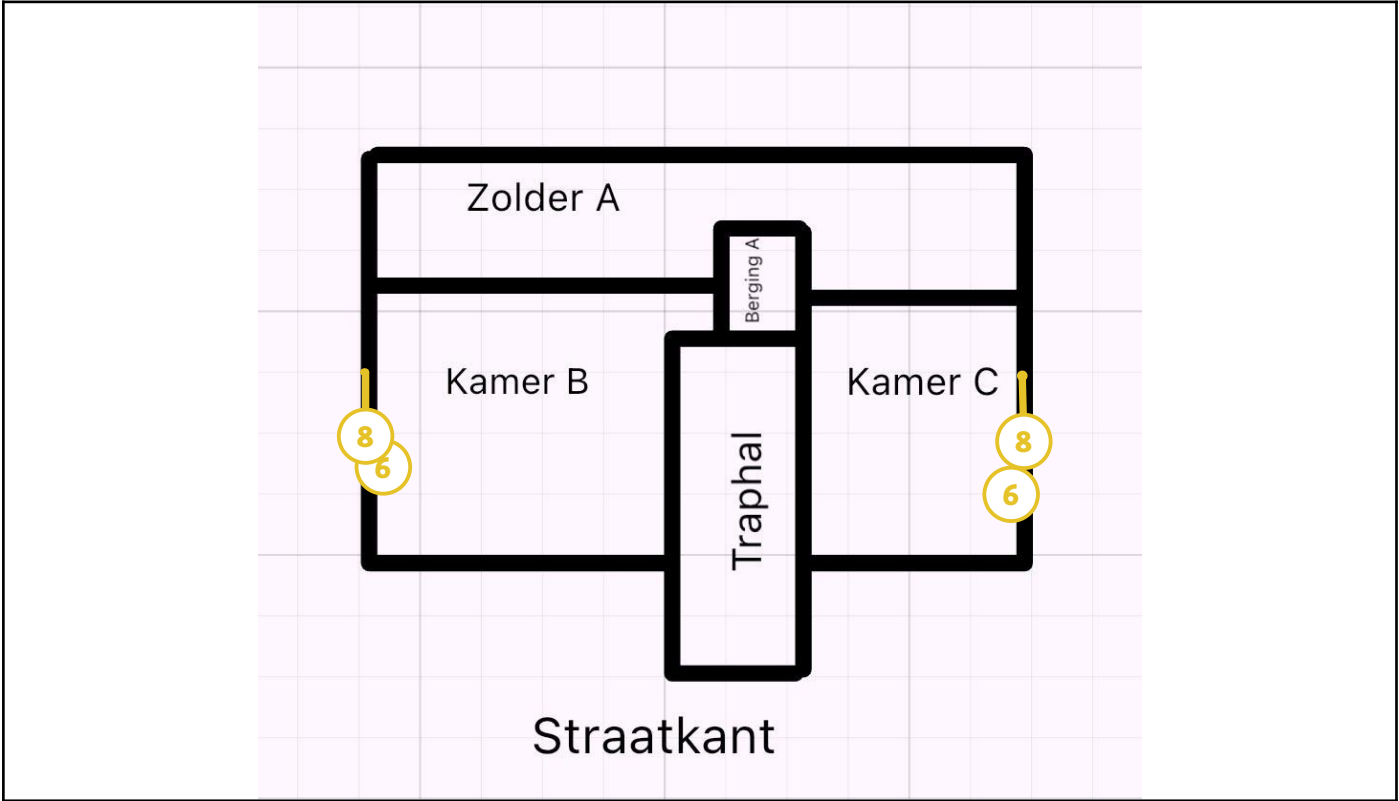
# Plan 1.13: Woning +1

| Beschrijving | Type | Actie |
|---|---|---|
| 8. Venstertablet binnen (massal) | Asbestmateriaal | Zorgvuldig beheren |

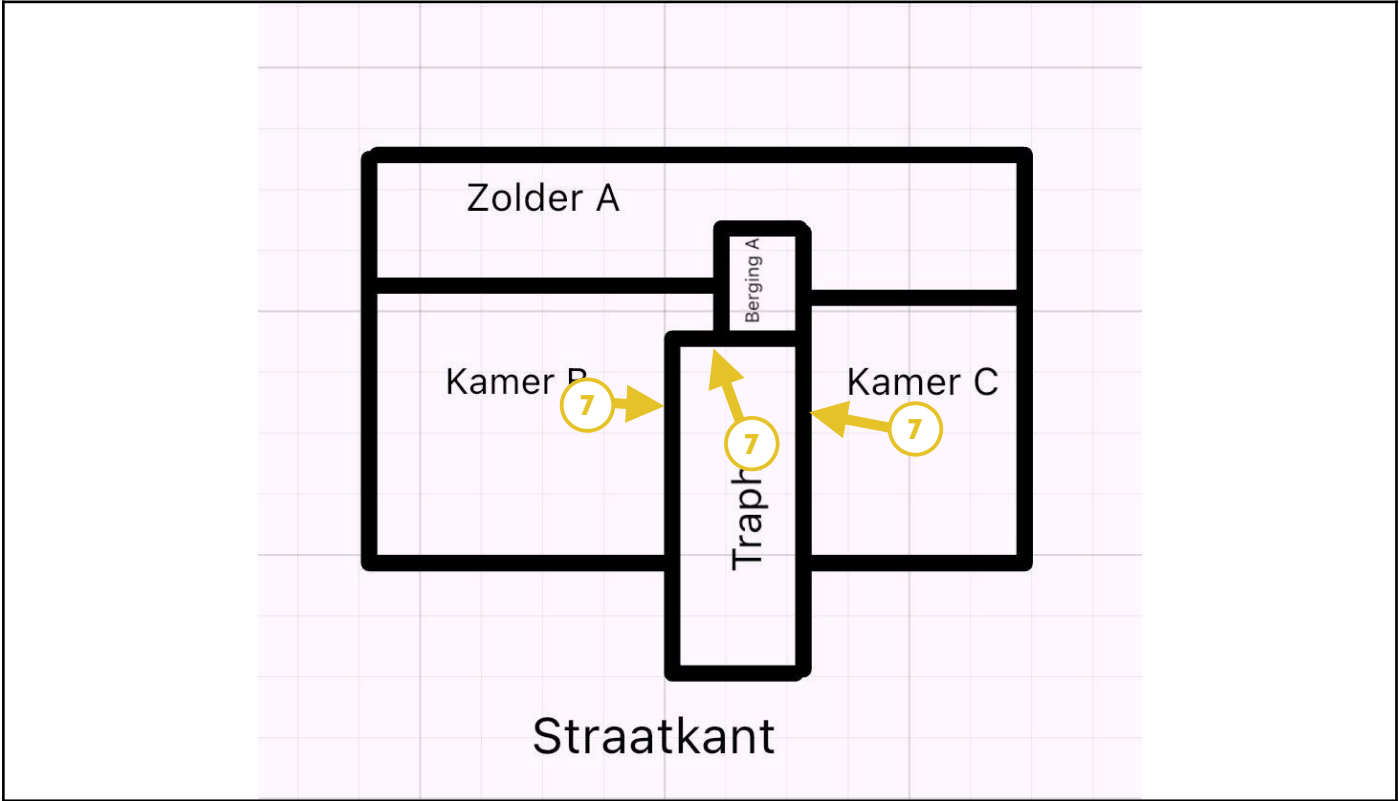
# Plan 1.14: Woning +1

| Beschrijving | Type | Actie |
|---|---|---|
| 7. Bakeliet toep.(schakelaars-stopcontact.-verdeelkasten-) | Asbestmateriaal | Zorgvuldig beheren |

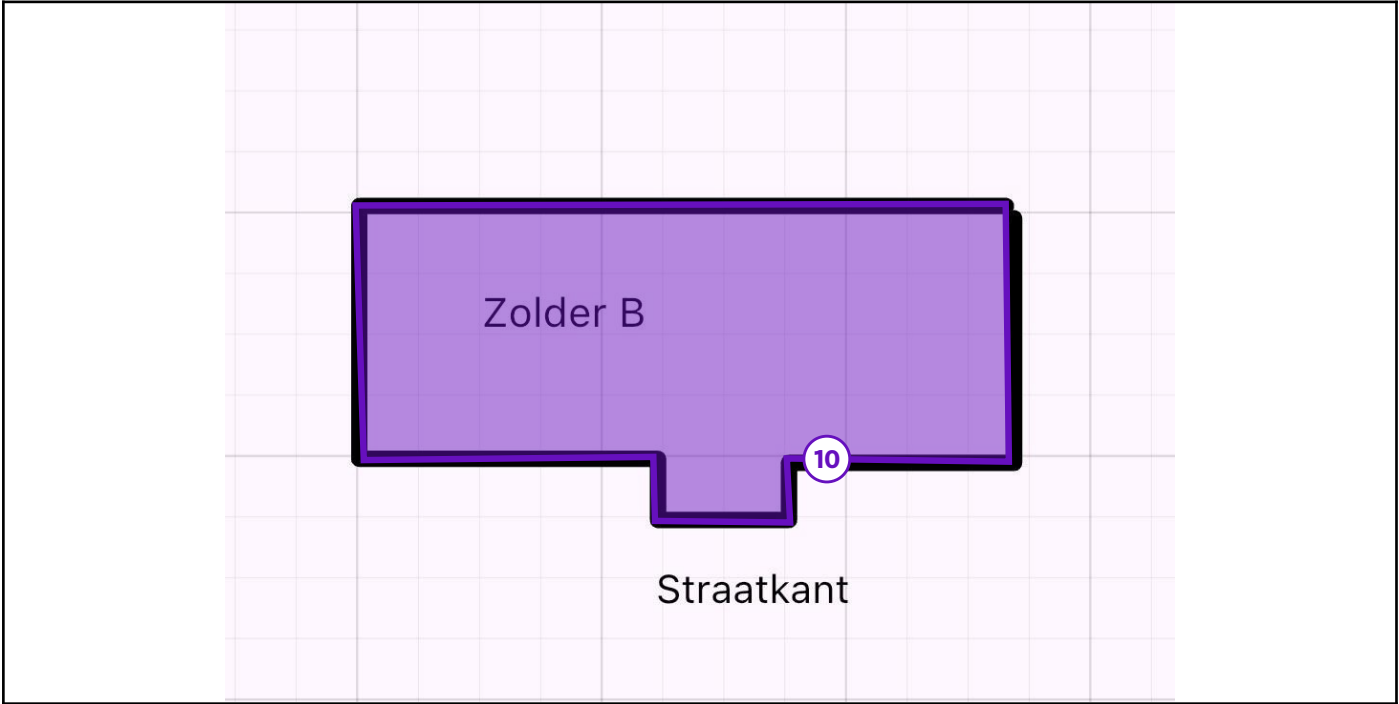
# Plan 1.17: Woning +2

| Beschrijving | Type | Actie |
|---|---|---|
| 10. zolder niet toegankelijk | Beperking | - |

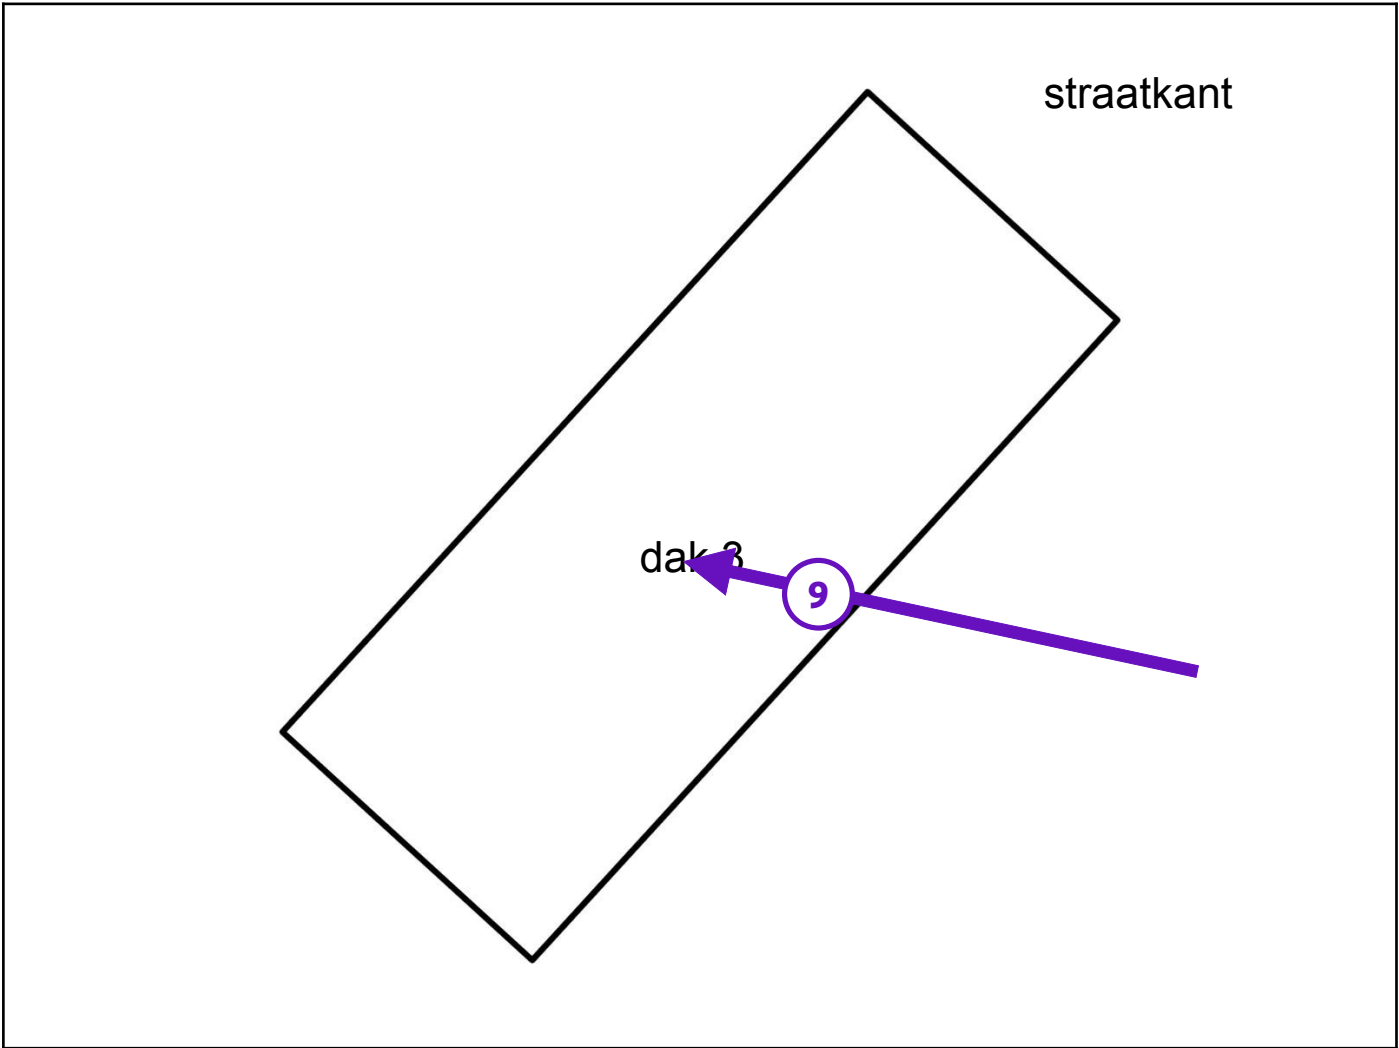
### Plan 3.7: garage dakplan

| Beschrijving | Type | Actie |
|---|---|---|
| 9. Schouwen op het dak (beperkingsfiche) | Beperking | - |

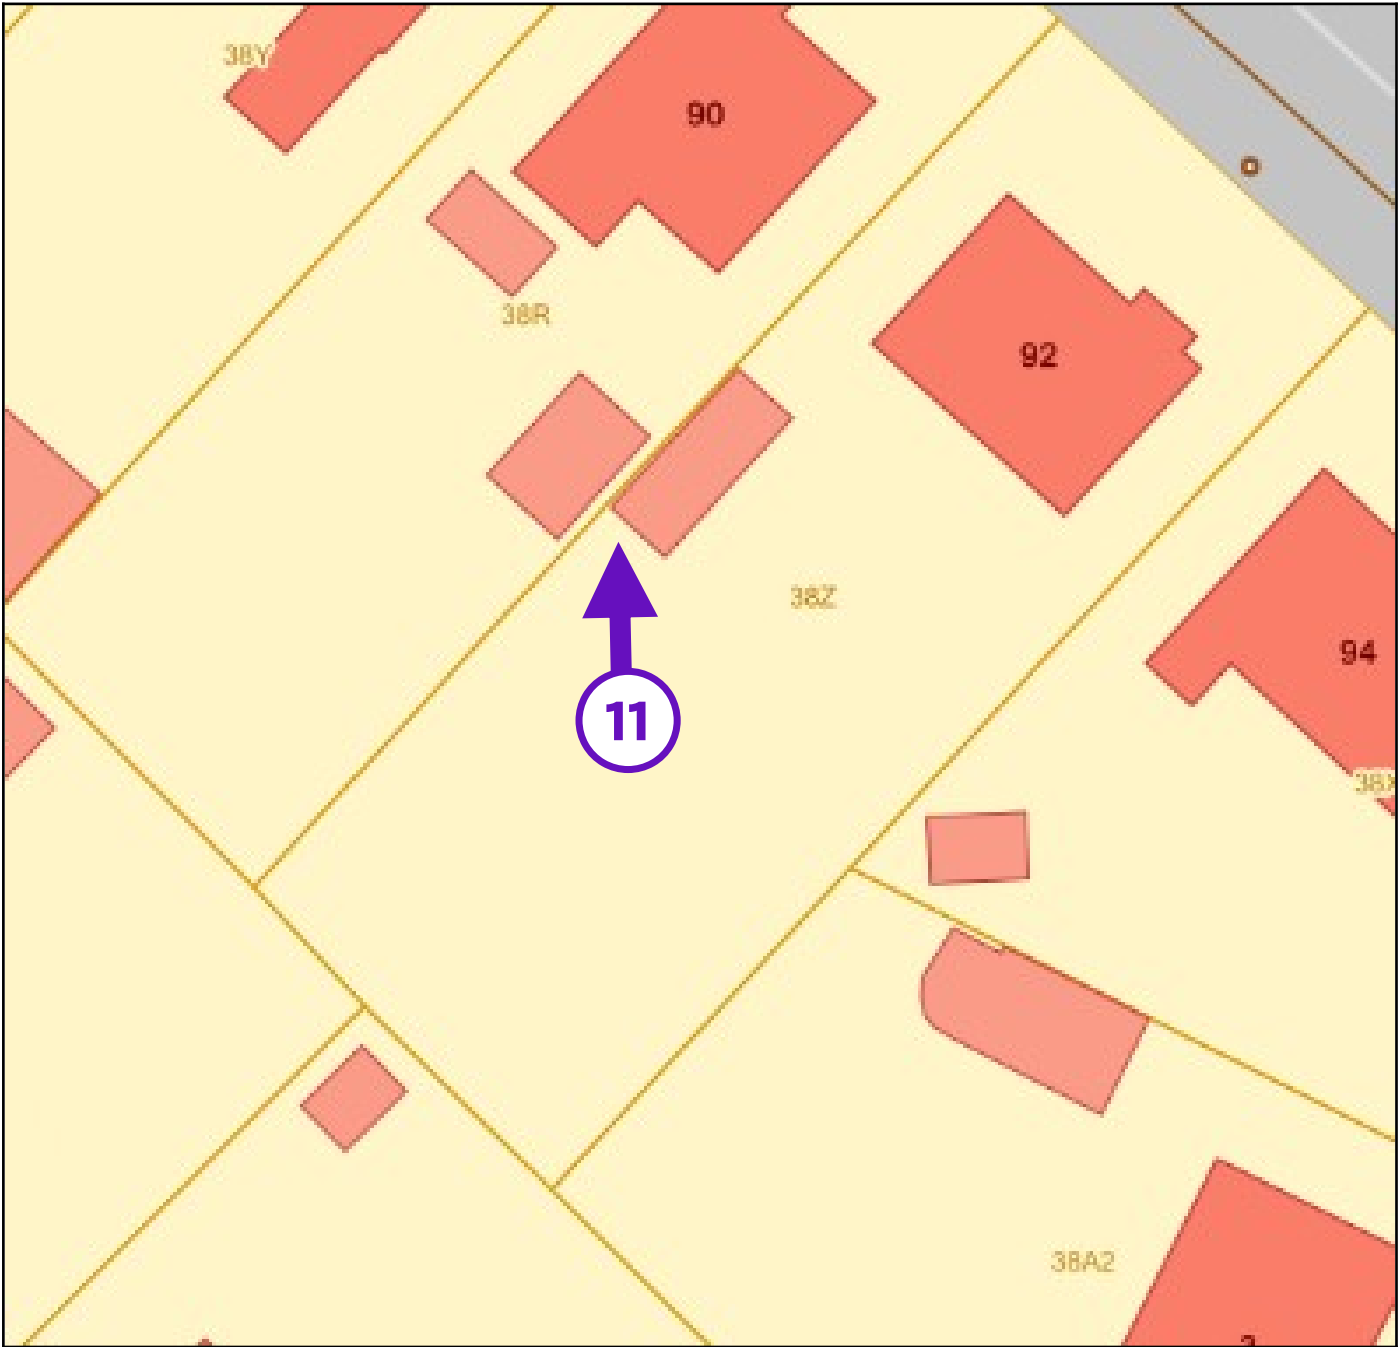
# Plan 4.1: Vaststellingen buiten de constructies

| Beschrijving | Type | Actie |
|---|---|---|
| 11. Putdeksel(s) vast/geklemd/te zwaar | Beperking | - |

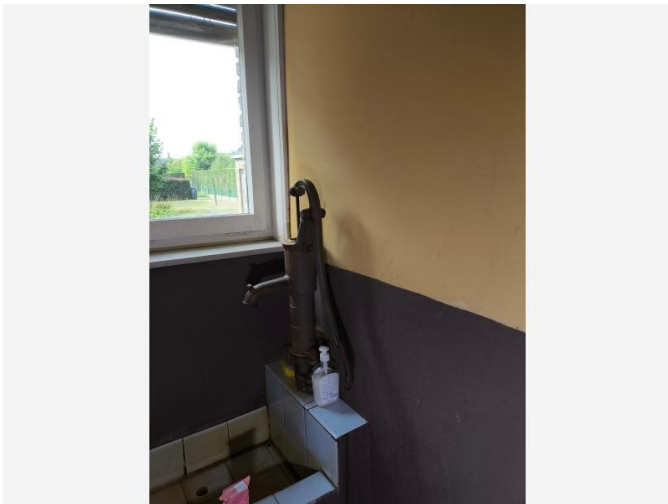
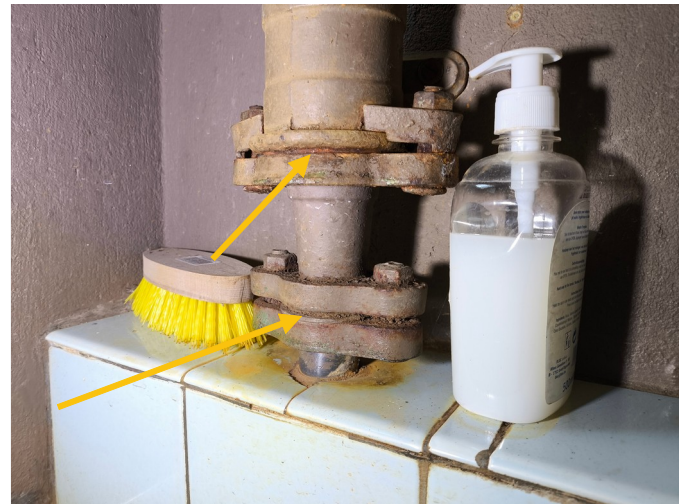
Overzichtsfoto

Detailfoto

Bevochtig het materiaal en verpak in dubbel plastic folie

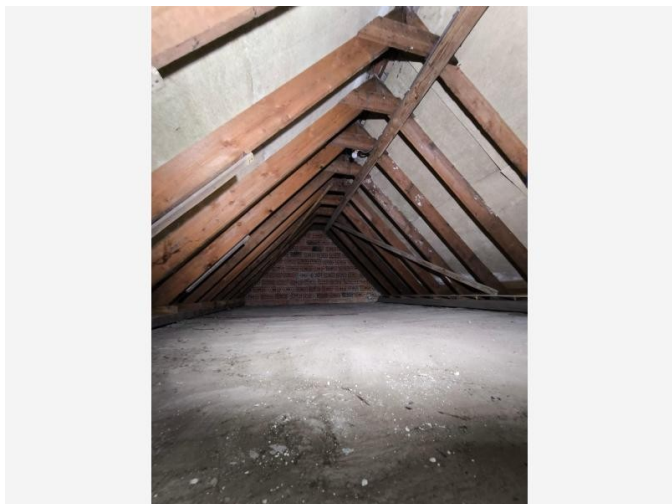
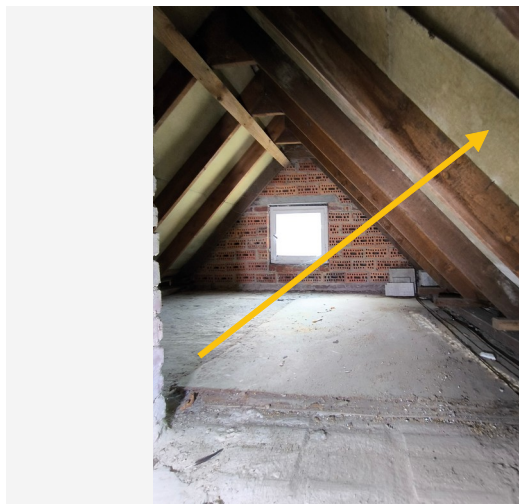
| Identificatiemethode | <p>De asbestdeskundige beoordeelt het materiaal als asbestverdacht en dus asbesthoudend, en dit zonder monstername.</p> <p>Motivatie: De monstername brengt andere schade aan dan schade die inherent is aan de monstername.</p> |

Het asbestmateriaal valt onder de mijlpaal van 2040.

Zorgvuldig beheren

- Zorg voor een veilig beheer en verwijder dit asbestmateriaal wanneer het bij werken eenvoudig bereikbaar wordt. Controleer de toestand jaarlijks op wijzigingen.

- Eenvoudige handelingen: mag via doe-het-zelf of door werknemer(s) met opleidingsattest eenvoudige handelingen  
Opgeleid personeel

(dak werker met 8u basisopleiding asbest) indien de platen eenvoudig te verwijderen zijn zonder kans op breken kan dit via doe-het-zelf of door werknemer(s) met opleidingsattest eenvoudige handelingen; Dek de zoldervloer af met plastic folie . Standaard dragen van de nodige wegwerp beschermingsmiddelen FFP 3 masker , handschoenen en tyvec CAT III type 5-6 , afspoelbaar schoeisel Verwijder de dakpannen. Fixeer het plaatmateriaal , de asbesthoudende platen één voor één en in hun geheel verwijderen. Niet gooien, niet breken. Verwijder onder verneveling of tussentijds voldoende bevochtigen tijdens de volledige duur van de werken. Dubbel verpakken in plastic folie , luchtdicht verpakken of plaats in container met asbestbag. Reinig Nadien de draagstructuur met vochtige doeken (+stofzuiger met absoluut filter kan niet gehuurd worden dus voor een particulier niet mogelijk .) Alle werknemer(s) moeten wel beschikken over een opleidingsattest eenvoudige handelingen 8u. Een vastgesteld asbesthoudend onderdak mag niet definitief

ingesloten worden, dit dient verplicht verwijderd te worden als het bij werken bereikbaar wordt. (vb bij vernieuwen van de dakbedekking onderdak mee verwijderen) Voor hechtgebonden toepassingen: Bij verwijdering door doe-het-zelf moet men dit afval dubbel en luchtdicht verpakt aandienen bij het gemeentelijk recyclagepark. Men raadpleegt best op voorhand de voorwaarden van het recyclagepark.

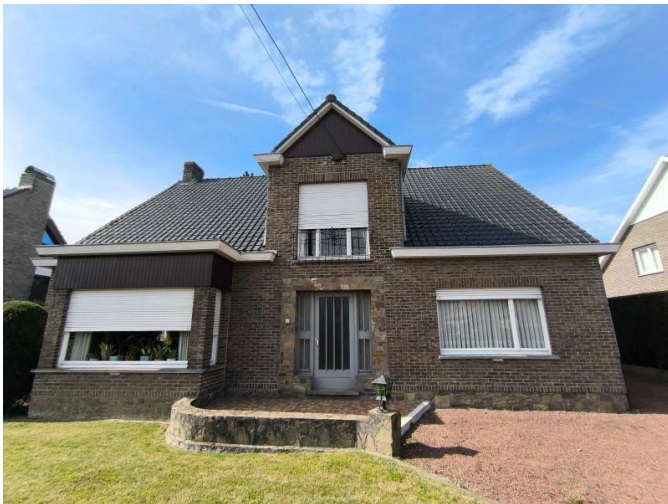
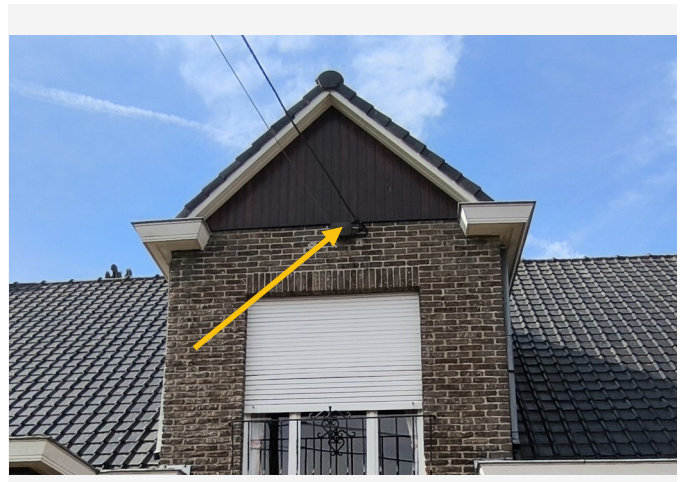
| Opmerking | <p>De vermelde oppervlaktes, diktes en volumes betreffen een beredeneerde schatting. Er worden geen rechten verleend aan deze oppervlaktes/diktes/volumes.</p> <p>Deze handeling is een steekproef, er is geen garantie dat het volledige dak met éénzelfde materiaal is opgebouwd. Dit kan enkel via destructief onderzoek vastgesteld worden.</p> |

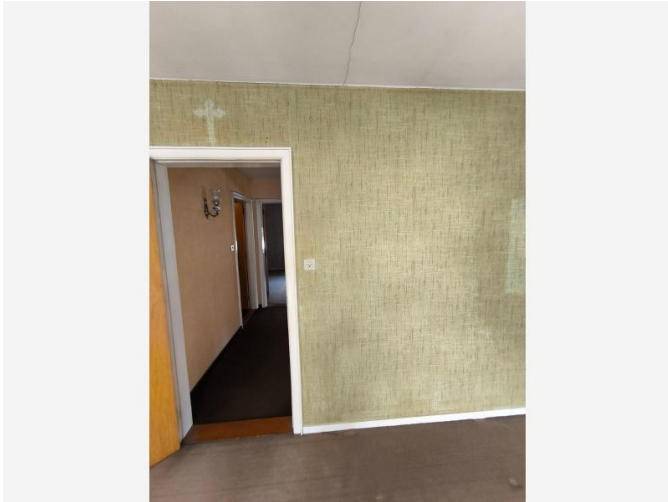
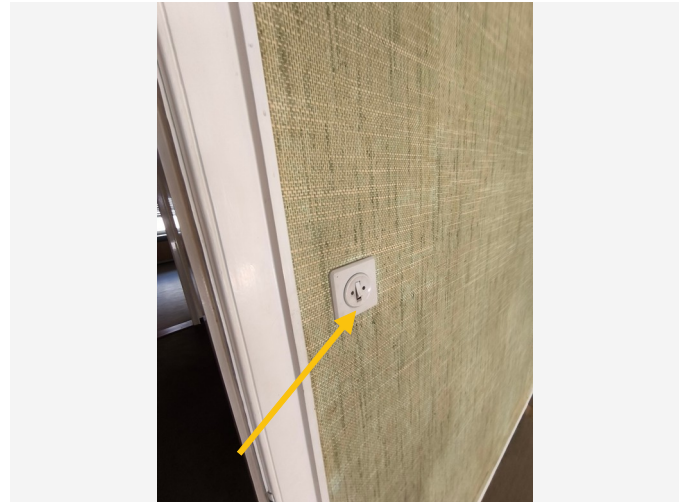
## Fiche 7: Bakeliet toep.(schakelaars-stopcontact.-verdeel dozen-)

Asbestmateriaal

- Eenvoudige handelingen: mag via doe-het-zelf of door werknemer(s) met opleidingsattest eenvoudige handelingen  
Schakelaars, stopcontacten en andere gelijkaardige toepassingen kunnen eenvoudig losgeschroefd worden --> EH doe-het-zelf. Afgesloten of verzegelde kast --> EH opgeleid techniek personeel 8u basisopleiding asbest. Voor elektrische infrastructuur en uitrusting dient u vooraleer men deze toepassing gaat bevochtigen de elektriciteit af te sluiten (zoniet elektrocutie-/brandgevaar). standaard dragen van de nodige wegwerp beschermingsmiddelen FFP 3 masker , handschoenen en tyvec CAT III type 5-6 , afspoelbaar schoeisel Losschroeven en dubbel verpakken in plastic , sluit luchtdicht af en breng dit als hechtgebonden afval naar een plaatselijk containerpark. Voor hechtgebonden toepassingen: Bij verwijdering door doe-het-zelf moet men dit afval dubbel en luchtdicht verpakt aandienen bij het gemeentelijk recyclagepark. Men raadpleegt best op voorhand de voorwaarden van het recyclagepark.

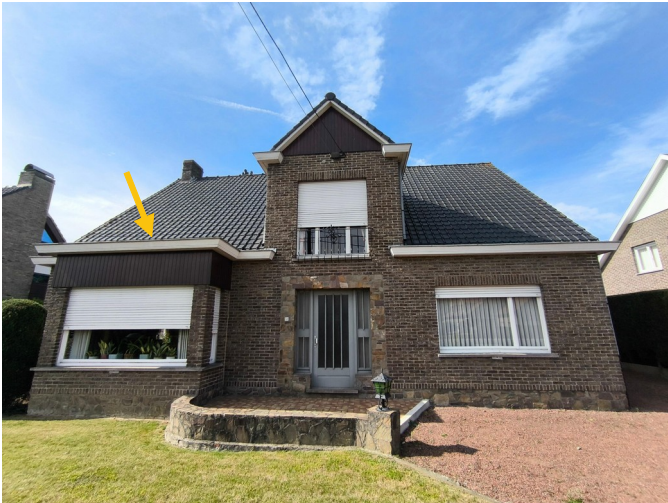
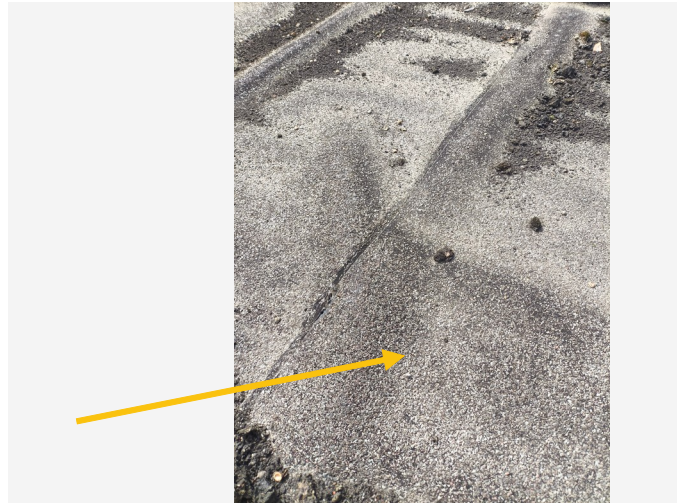
## Fiche 17: Roofing 2 dak 2 (met staalname)

Geen asbest

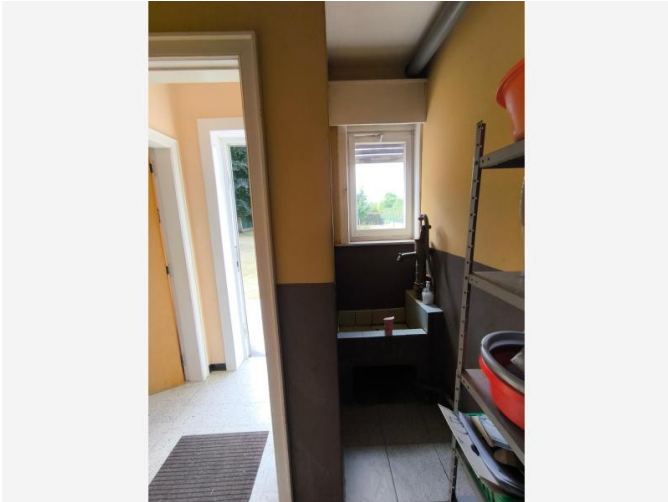
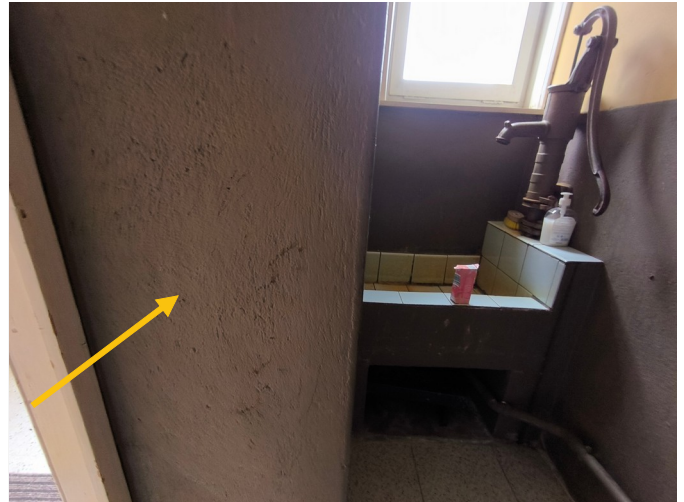
## Fiche 18: Cementering 2 binnentoepassing berging (met staalname)

Geen asbest

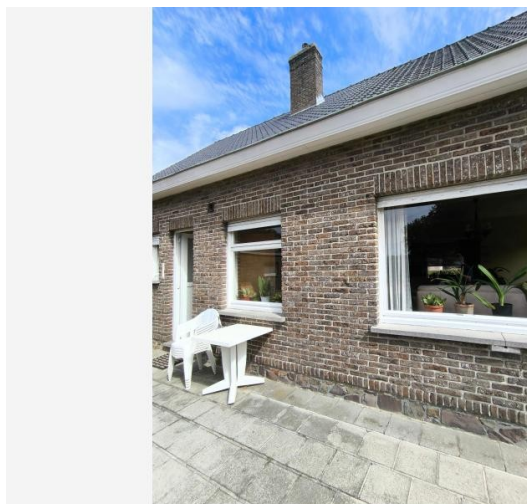
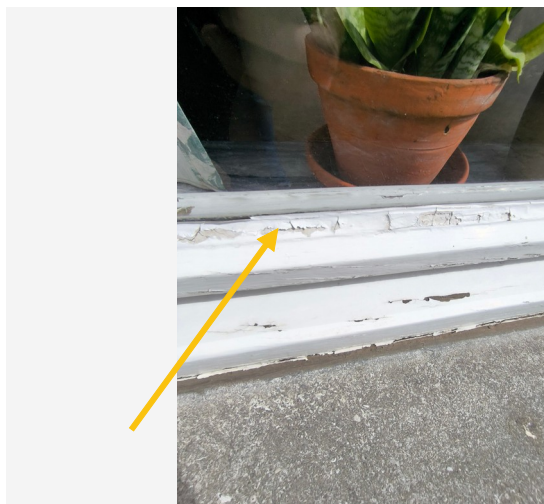
## Fiche 19: Kit 2 kozijn-glas (garage) houten raam

Geen asbest

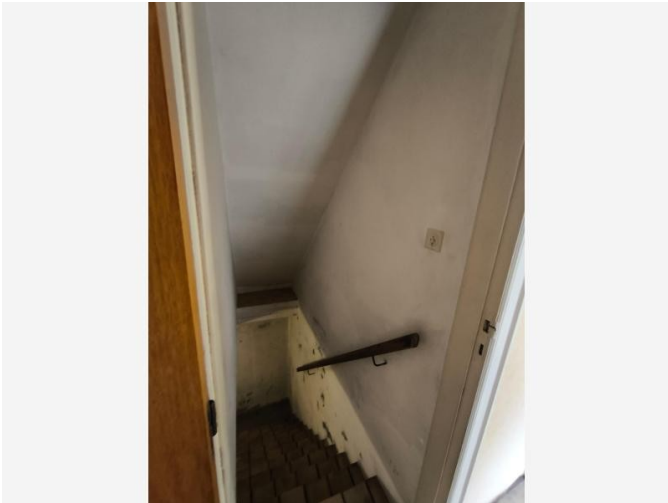
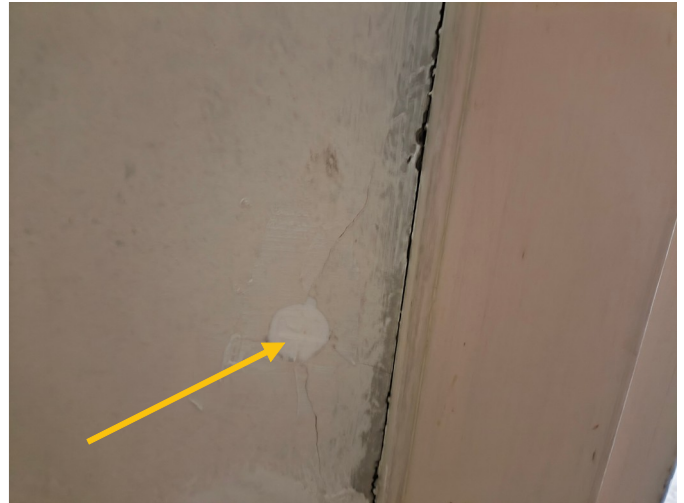
## Fiche 21: Muurpleister

Geen asbest

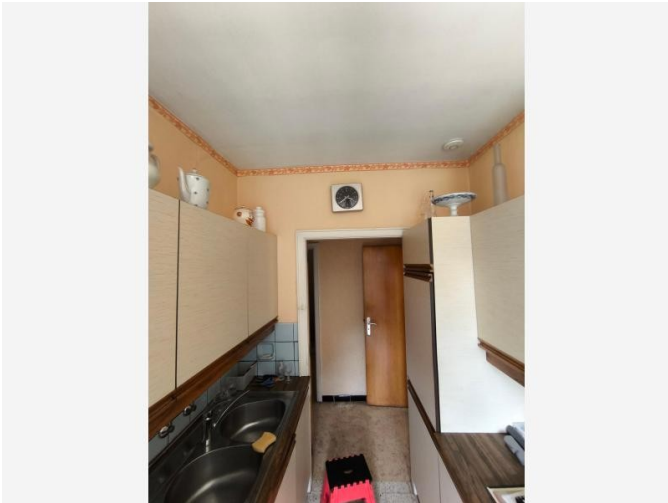
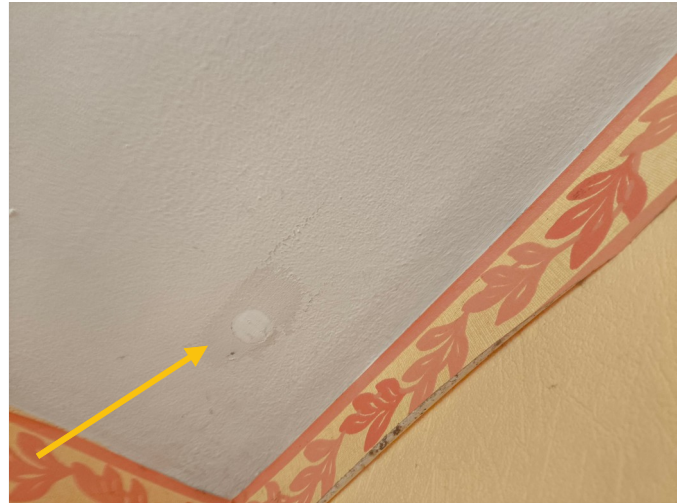
## Fiche 25: Plafondpleister

Geen asbest

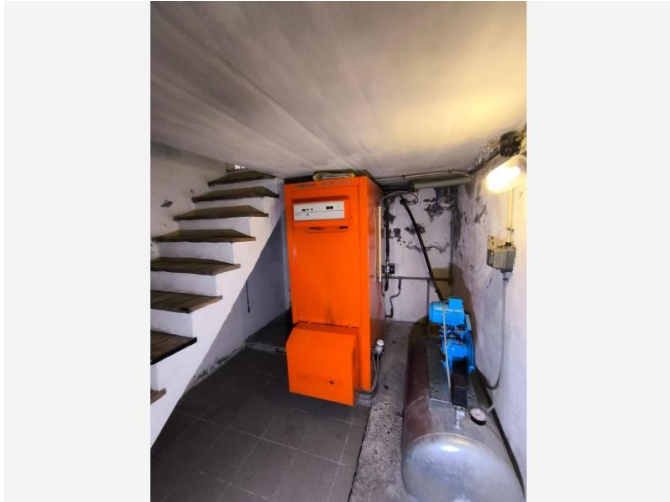
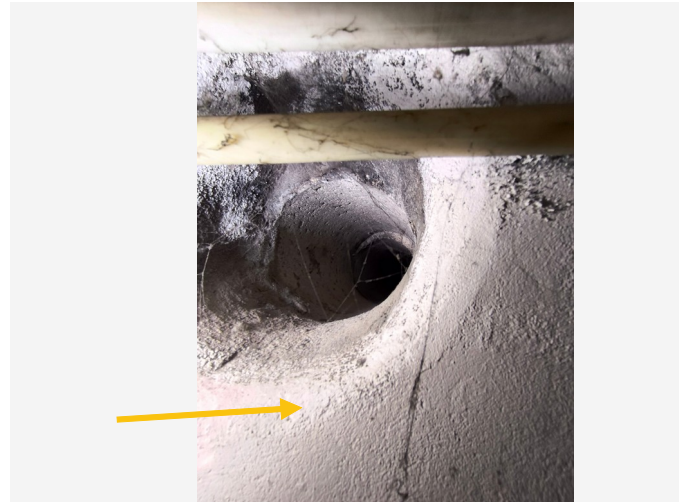
## Fiche 26: Cementering 1 binnentoepassing kelder (met staalname)

Geen asbest

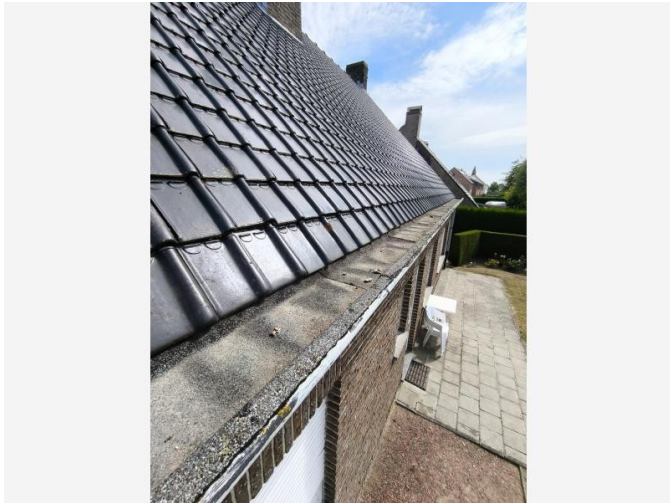
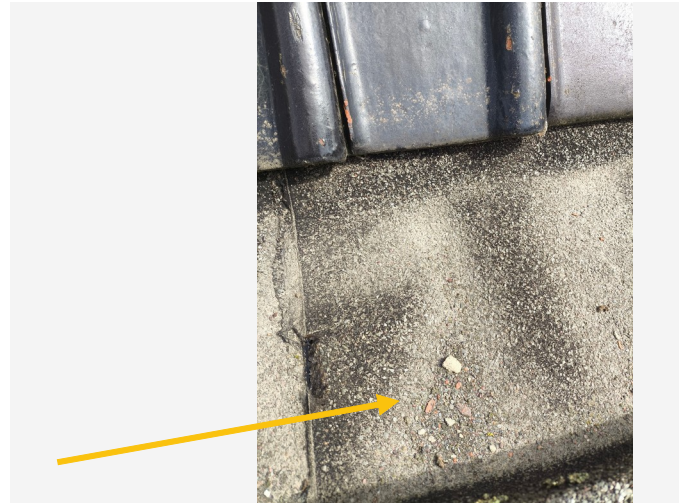
## Fiche 27: Dakgoot roofing 1 (met staalname)

Geen asbest

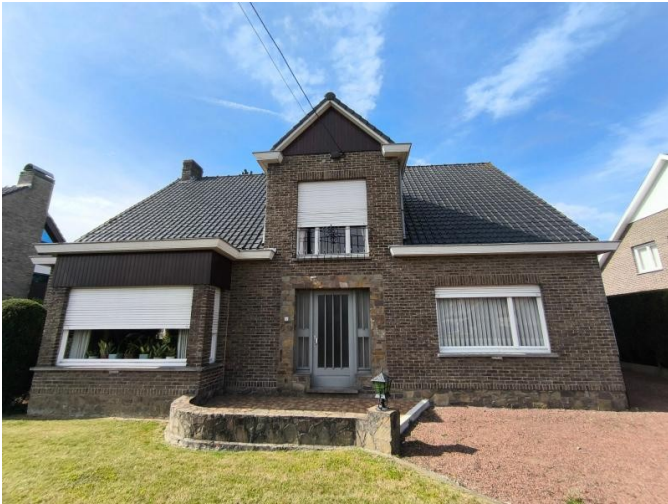
## Fiche 29: Dakbedekking dak 1 en 3 niet verdacht.

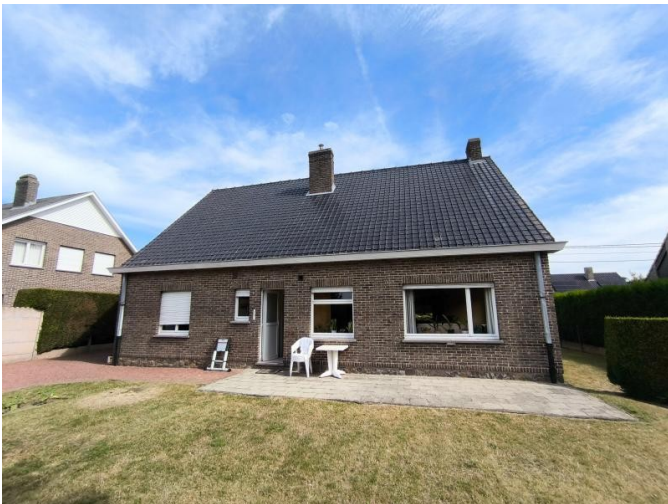
## Fiche 30: Schouwbuis niet verdacht.

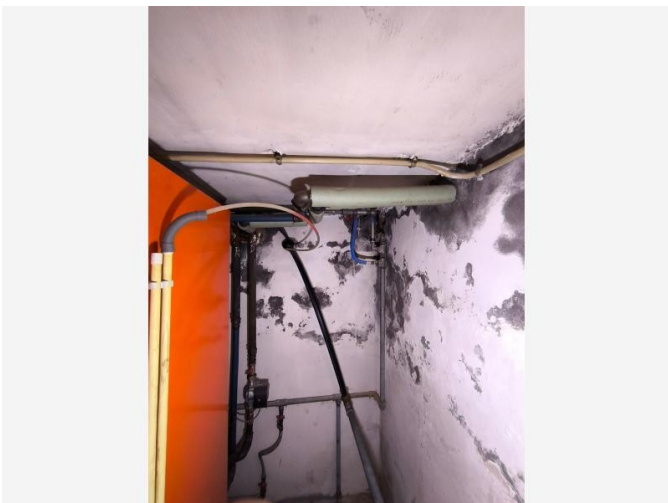
*Situeringfoto*

## Fiche 31: Leidingisolatie: niet verdacht
