# Asbestinventarisatetest

Ramonshoek 17, 9185 Lochristi

Attestnummer : 20260902-000148.000

Uitgegeven op : 02.09.2026

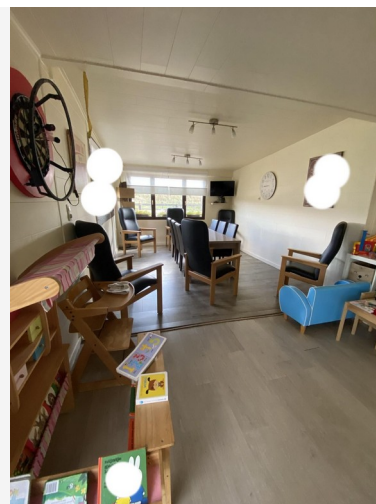
| Basis voor advies | De asbestdeskundige beoordeelt het materiaal als niet-asbestverdacht. |

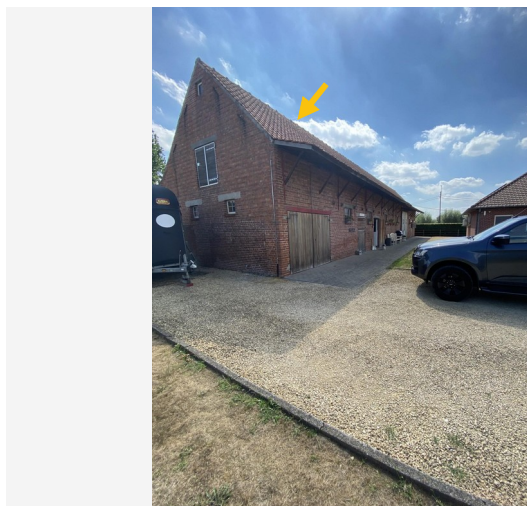
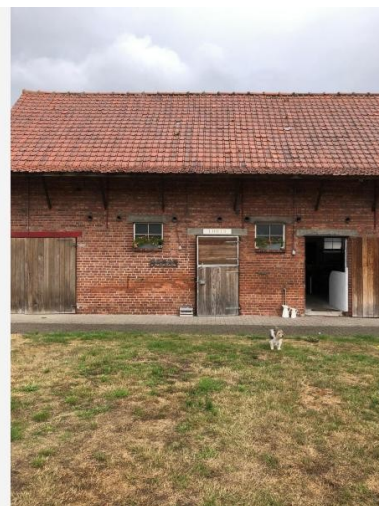
| Basis voor advies | De asbestdeskundige beoordeelt het materiaal als niet-asbestverdacht. |

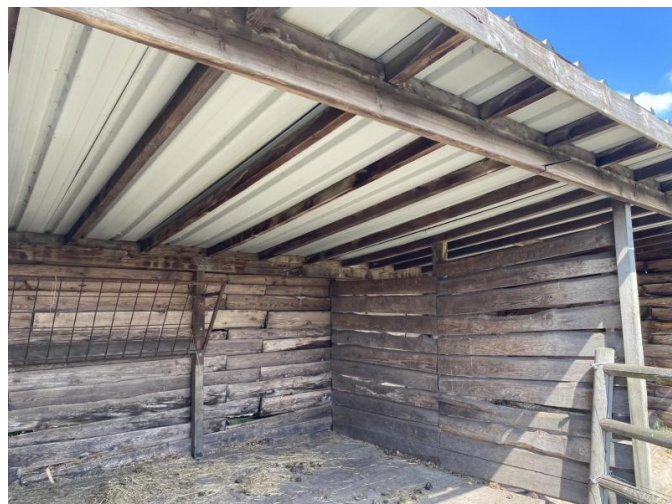
Op het schuilhok in de weide zijn er metalen dakpanelen aanwezig, deze zijn niet verdacht.

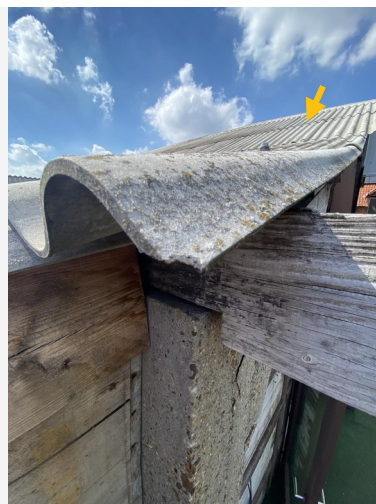
## Fiche 9: Golfplaten paardenstal 2

Geen asbest

| Opmerking | Op het dak van de paardenstal 2 zijn er golfplaten aanwezig.<br><br>Uit labo analyse is gebleken dat deze golfplaten niet asbesthoudend zijn.<br><br>daknokken niet verdacht. |

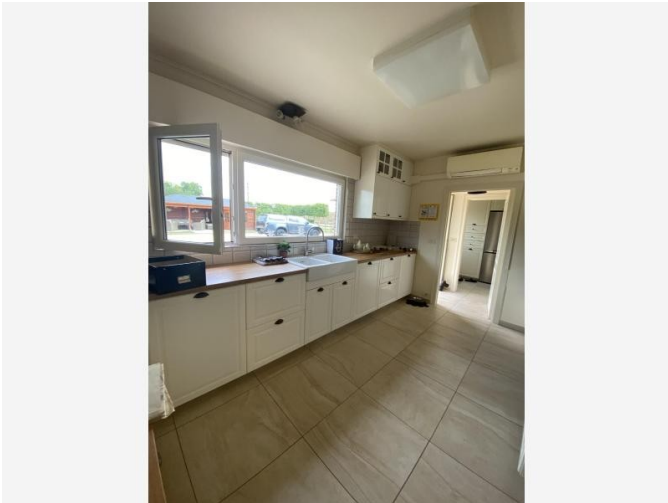
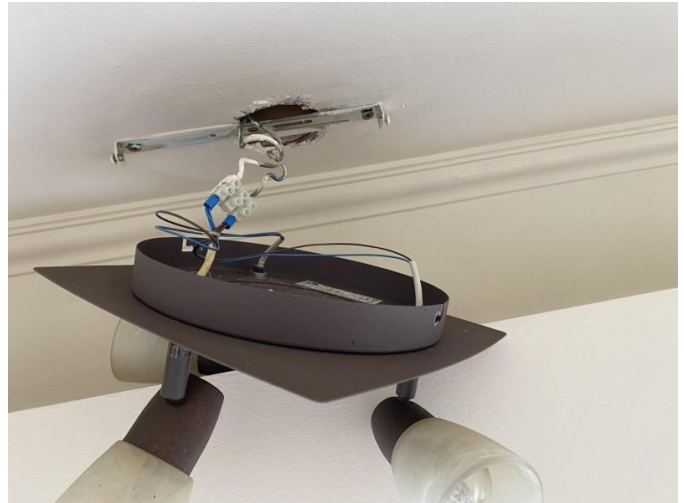
## Fiche 11: Plafondpleister woning

Geen asbest

| Opmerking | <p>Volgens het inspectieprotocol is een monstername van het pleisterwerk verplicht om dit te identificeren als niet-asbesthoudend. Locatie staalnames:</p> <ul style="list-style-type: none"> <li>- individuele ruimte: living</li> <li>-natte ruimte: keuken</li> <li>-traphal: niet mogelijk valse wand</li> </ul> <p>stookplaats: berging aan vaillant ketel</p> <p>Er is geen pleisterwerk aanwezig op de zolder ruimte en de eerste verdieping. (valse wanden)</p> <p>De vermelde oppervlaktes en volumes betreffen een beredeneerde schatting. Er worden geen rechten verleend aan deze oppervlaktes/volumes</p> <p>De monstername is een steekproef om de aanwezigheid van asbest vast te stellen. Het vergt mogelijk meer monsternames om de effectief asbesthoudende zones af te bakenen. Het afbakenen van de zones valt onder een aanvullend onderzoek.</p> |

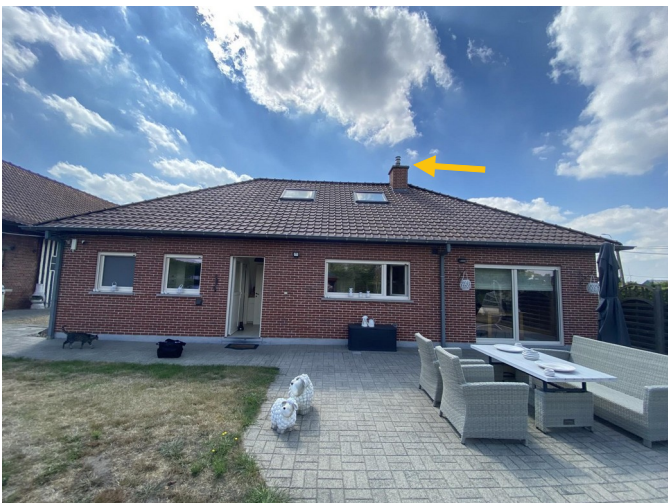
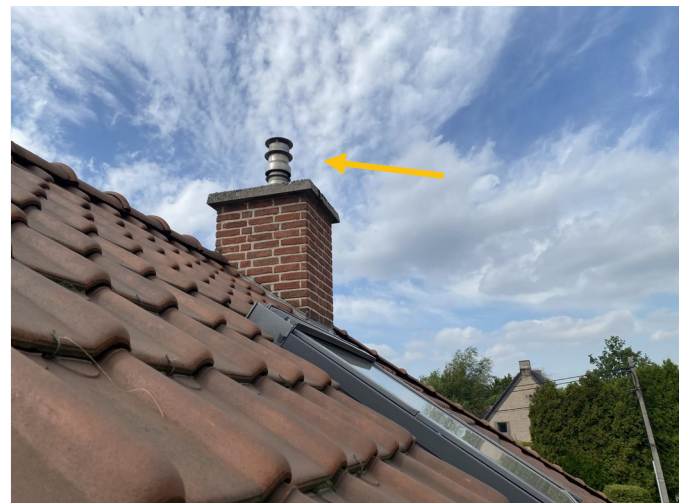
## Fiche 16: Geen verdachte rookgaskanalen aanwezig

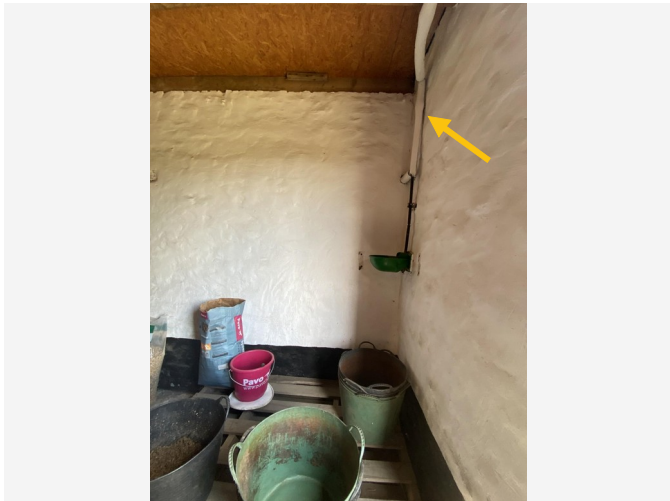
## Fiche 17: Geen verdachte leidingisolatie aanwezig
