# Asbestinventarisatetest

Engelenberg 56, 3272 Scherpenheuvel-Zichem

Attestnummer : 20260817-000210.000

**Niet-asbestveilig**

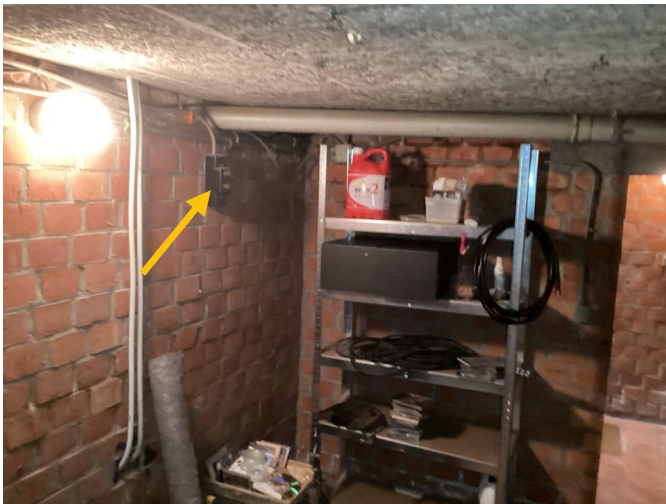
Overzichtsfoto

| Identificatiemethode | <p>De asbestdeskundige beoordeelt het materiaal als asbestverdacht en dus asbesthoudend, en dit zonder monstername.</p> <p>Motivatie: De monstername brengt andere schade aan dan schade die inherent is aan de monstername.</p> |
| Opmerking | De hoeveelheid is een zo nauwkeurig mogelijke opmeting. Hieraan kunnen evenwel geen rechten worden ontleend. Monstername niet uitgevoerd wegens risico op beschadiging van een elektrisch component en mogelijke blootstelling aan spanning of storingen in de elektrische installatie. |

- Eenvoudige handelingen: mag via doe-het-zelf of door werknemer(s) met opleidingsattest eenvoudige handelingen  
Deze toepassing kan door een aannemer die over een opleidingsattest eenvoudige handelingen beschikt of door een particulier (doe-het-zelf), verwijderd worden indien er geen verhoogd risico op vrijgave van asbestvezels (max. concentratie 0,01 vezels/cm<sup>3</sup> - CODEX Art. VI.3-54) ontstaat en de toepassing voorafgaand wordt gefixeerd/bevochtigd; de individuele elementen zonder machinale werktuigen (boormachine, slijpschijf, hogedrukreiniger,...) en zonder breken of gooien een voor een losgemaakt worden; en ten slotte dubbel en luchtdicht verpakt weggevoerd worden naar een erkend afvalpunt (recyclagepark).

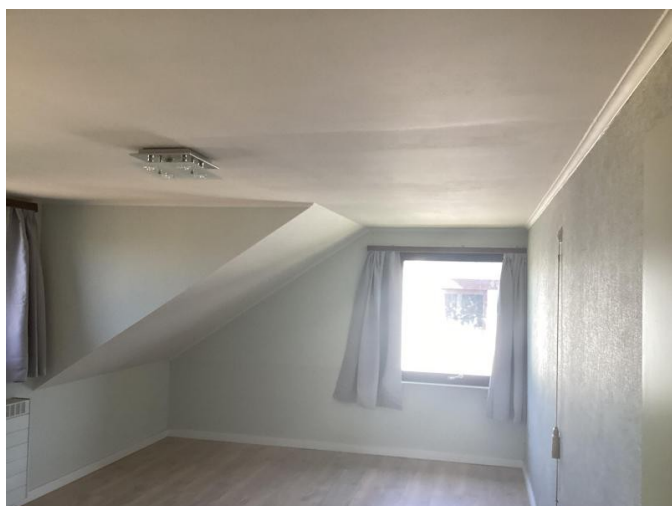
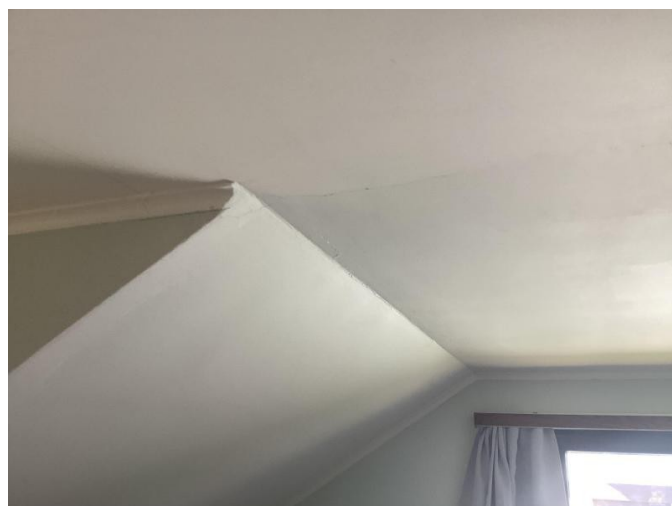
| Basis voor advies | De asbestdeskundige beoordeelt het materiaal als niet-asbestverdacht. |

Tijdens de uitgevoerde asbestinventarisatie waren bepaalde zones, zoals valse plafonds, niet volledig toegankelijk. Hierdoor kan niet met zekerheid worden vastgesteld welke materialen zich hierachter bevinden en of er mogelijk asbesthoudende toepassingen aanwezig zijn.

Bij toekomstige werken waarbij deze plafonds worden geopend, dient steeds rekening gehouden te worden met de mogelijkheid dat er alsnog asbesthoudende materialen aangetroffen kunnen worden. In dat geval is aanvullend onderzoek noodzakelijk alvorens de werkzaamheden verder te zetten.

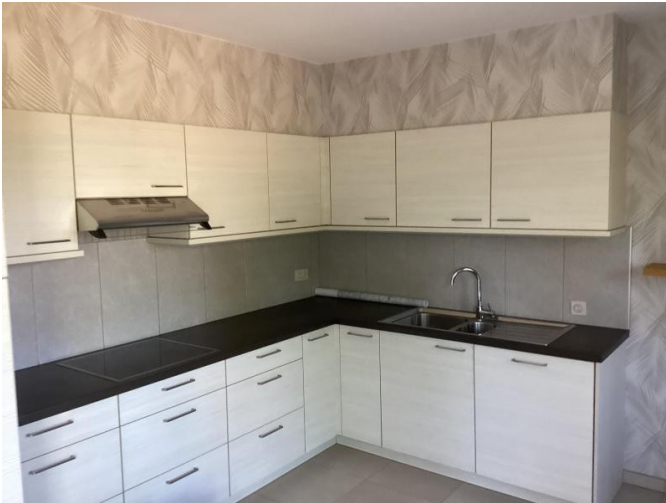
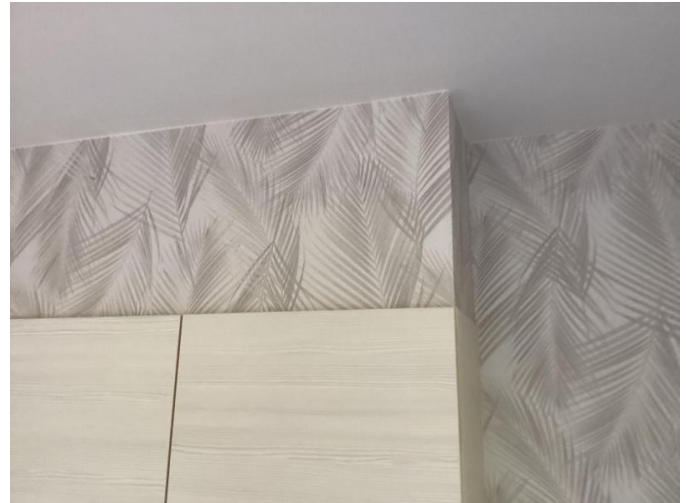
| Basis voor advies | De asbestdeskundige beoordeelt het materiaal als niet-asbestverdacht. |

Tijdens de uitgevoerde asbestinventarisatie zijn bepaalde constructiedelen niet volledig visueel of fysiek toegankelijk geweest. Dit betreft onder andere afwerkingen zoals betegelde wanden, valse wanden, verlaagde plafonds of andere afwerkingen die geen directe inkijk toelaten.

Hierdoor kan niet met zekerheid worden vastgesteld welke materialen zich hierachter bevinden en of er mogelijk asbesthoudende toepassingen aanwezig zijn. Bij eventuele toekomstige verbouwings-, renovatie- of sloopwerken waarbij deze verborgen zones worden geopend, dient steeds rekening gehouden te worden met de mogelijkheid dat er alsnog asbesthoudende materialen aangetroffen kunnen worden. In dat geval is aanvullend onderzoek aangewezen alvorens de werkzaamheden verder te zetten.

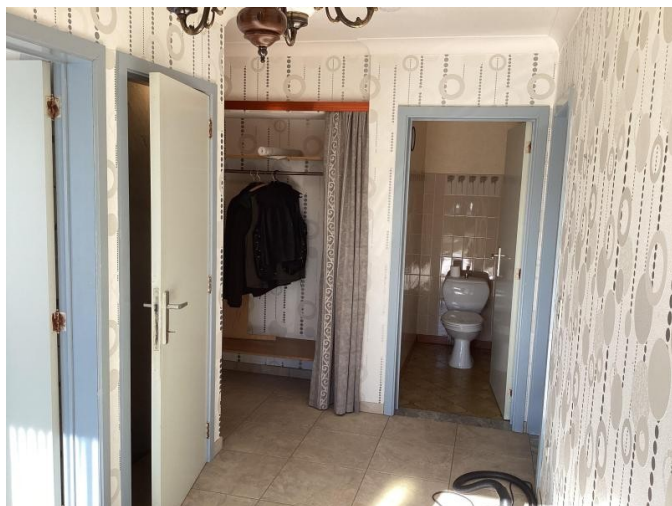
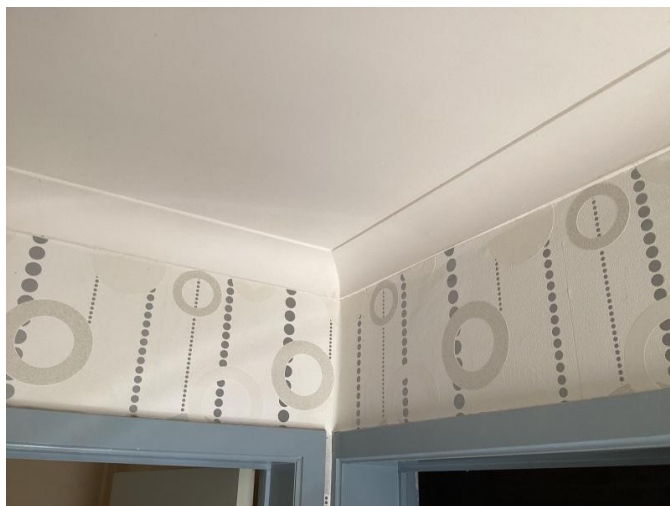
## Fiche 10: Molures

Geen asbest

| # | Type | Referentie | Resultaat |
|---|---|---|---|
| 10.1 | Puntmonster | 62084/05 | Geen asbest |

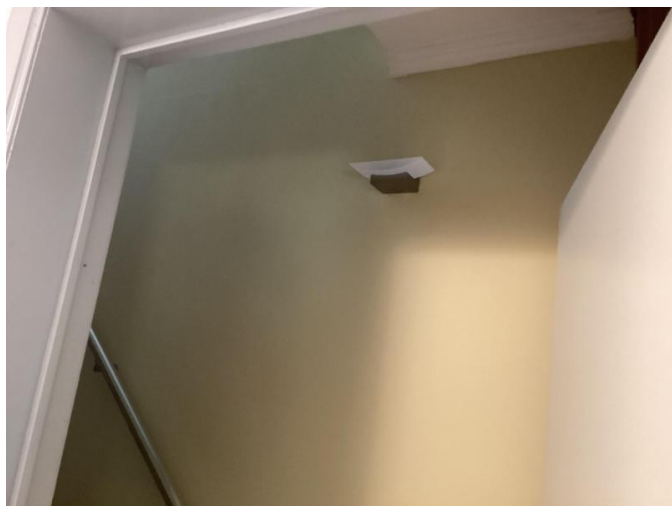
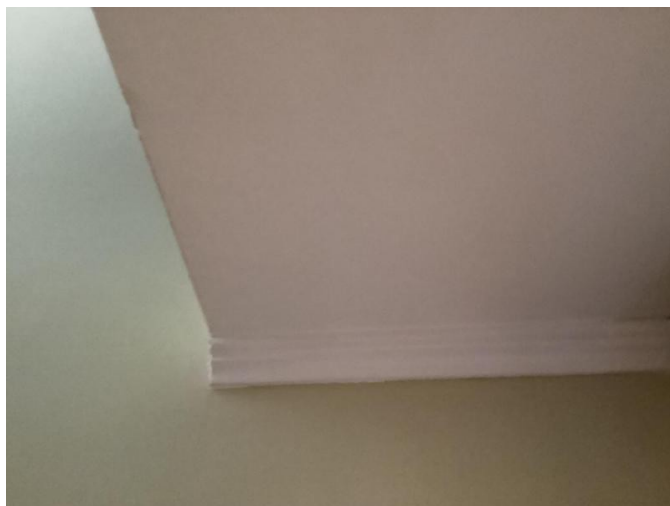
## Fiche 11: Pleisterwerk plafonds

Geen asbest

| # | Type | Referentie | Resultaat |
|---|---|---|---|
| 11.1 | Mengmonster | 62084/02 | Geen asbest |

| Opmerking | <p>Er zijn stalen genomen op de voorgeschreven en toegankelijke plaatsen, met name op locaties waar pleisterwerk aanwezig is.</p> <p>Trap.</p> <p>Wc.</p> <p>Keuken.</p> <p>Het plafond van de cv ruimte is niet bezet met gips/kalk.</p> <p>Bij enkele plafonds is vastgesteld dat deze deels zijn bezet, waardoor het niet volledig zichtbaar is wat zich hierachter bevindt. Het is daarom mogelijk dat er achter deze bezette muren verdachte materialen aanwezig zijn, welke niet direct kunnen worden geïnspecteerd of bemonsterd.</p> |

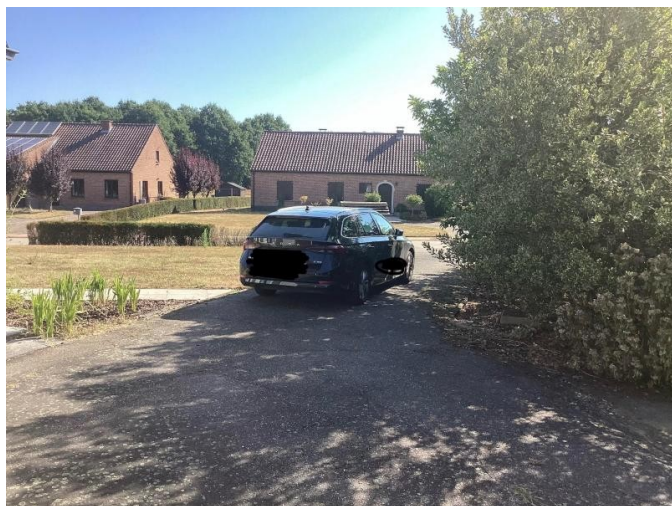
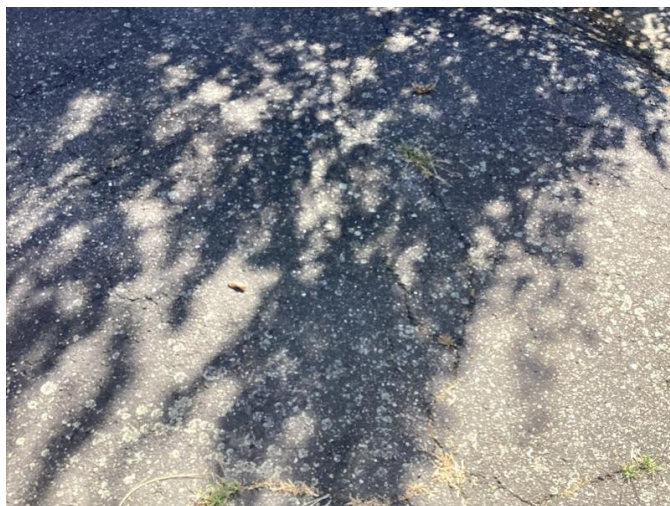
## Fiche 12: Asfalt

Geen asbest

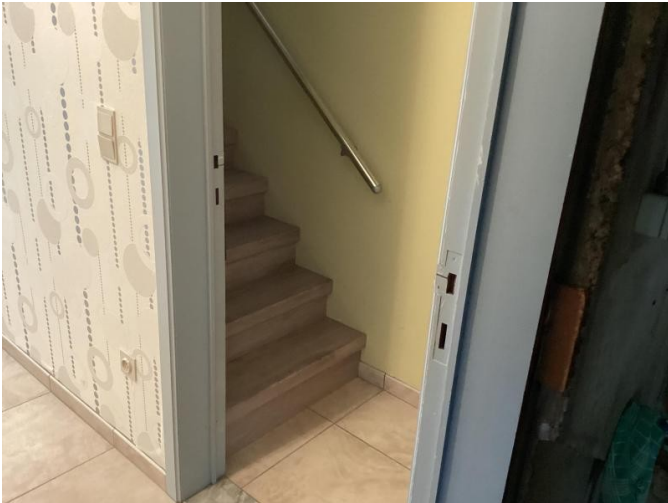
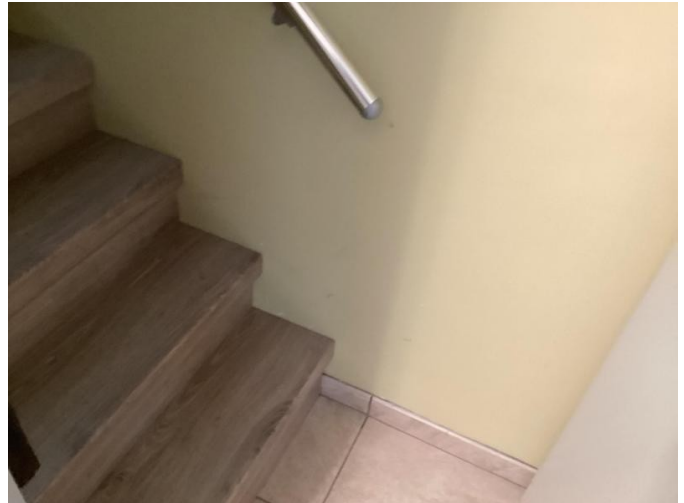
## Fiche 14: Pleisterwerk muren

Geen asbest

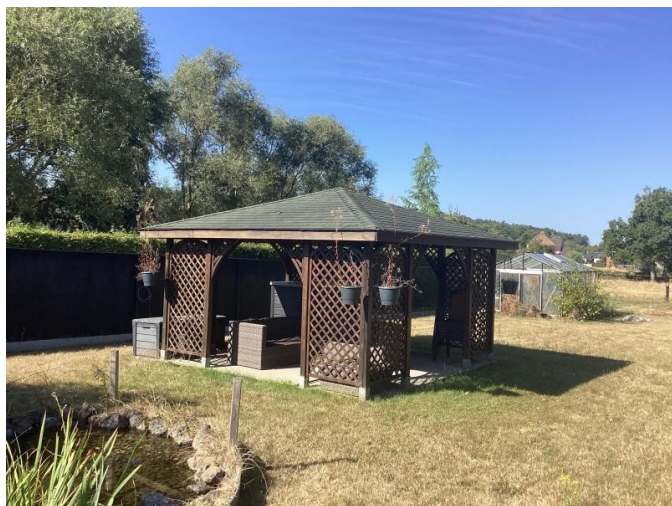
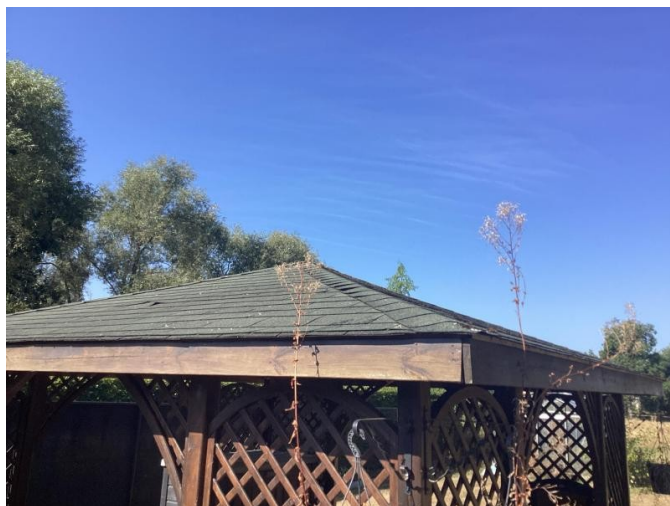
## Fiche 15: Schuin dak prieeltje

Geen asbest

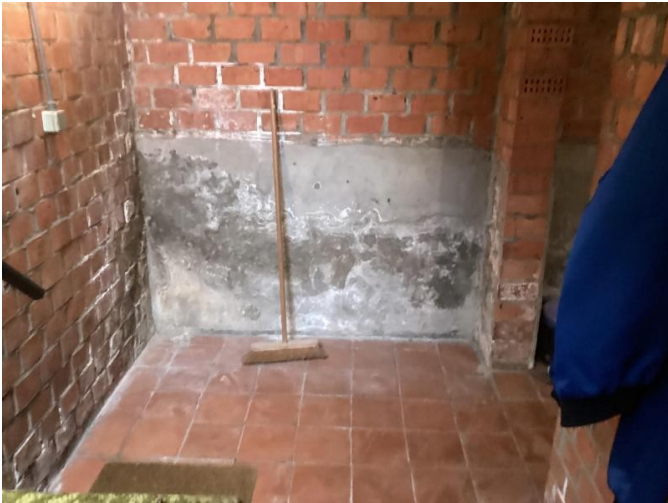
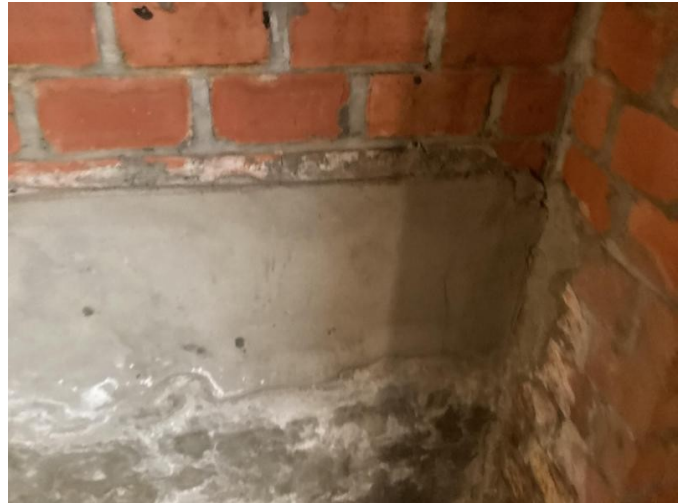
## Fiche 16: Muren kelder

Geen asbest

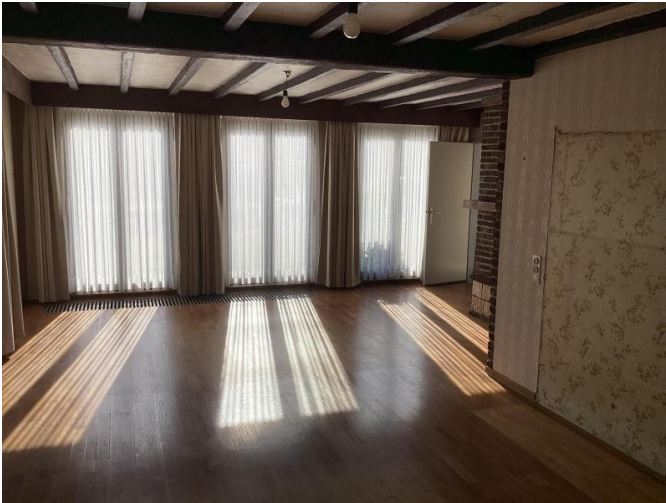
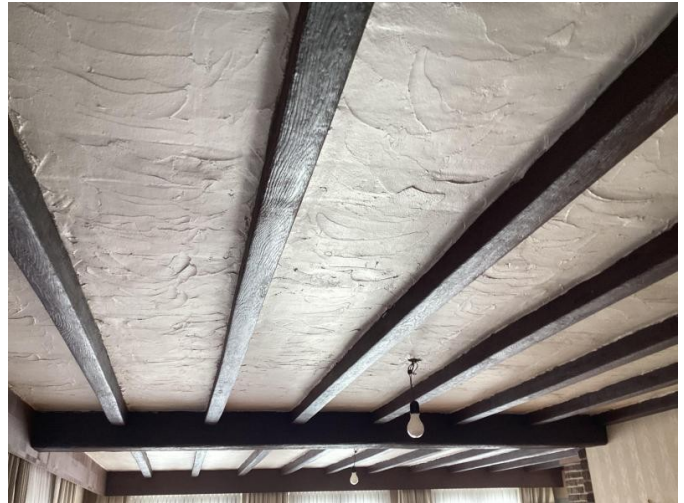
## Fiche 17: Plafond living

Geen asbest

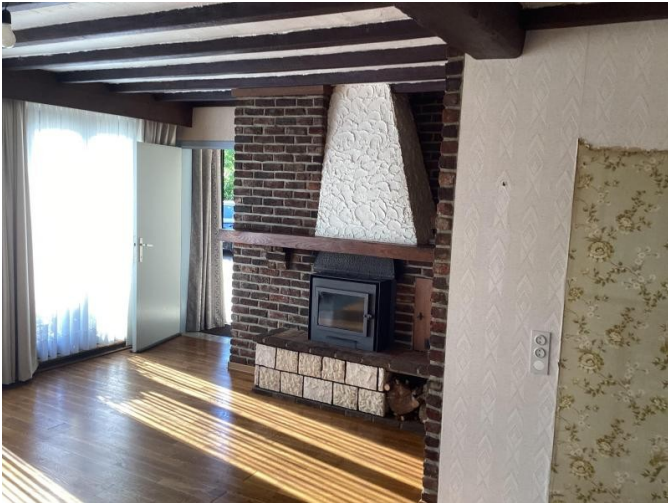
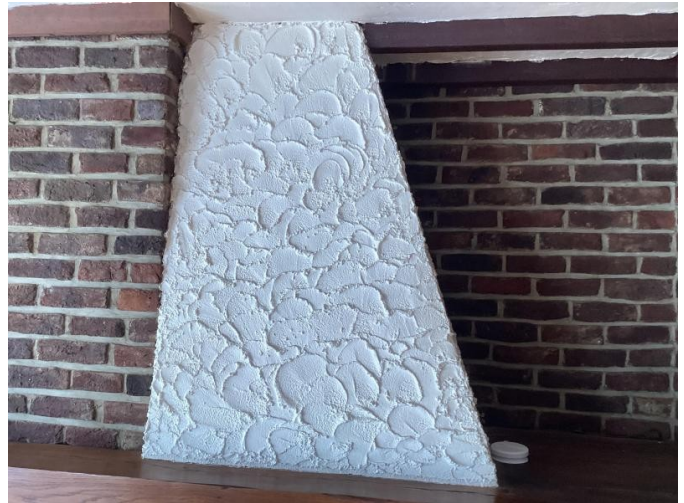
## Fiche 18: Afwerking schouw

Geen asbest

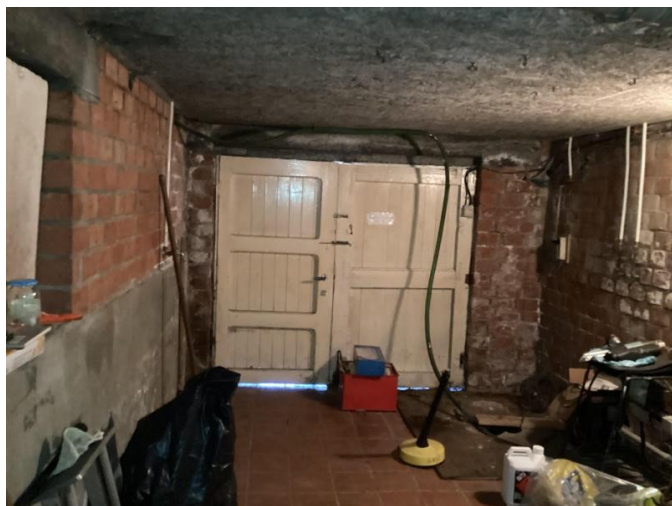
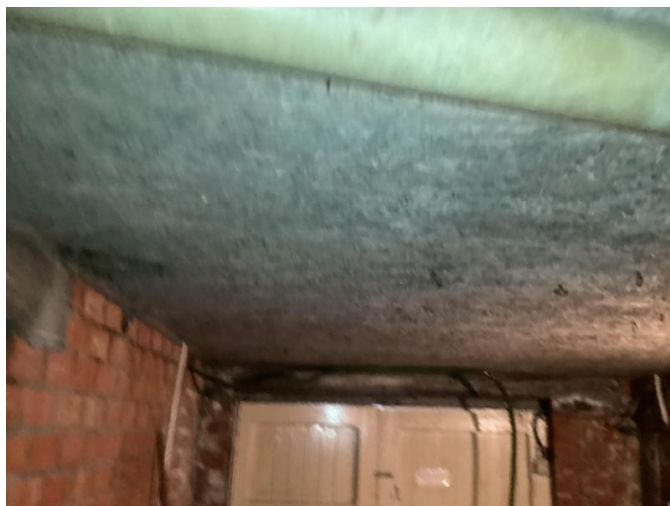
## Fiche 19: Plafond kelder

Geen asbest

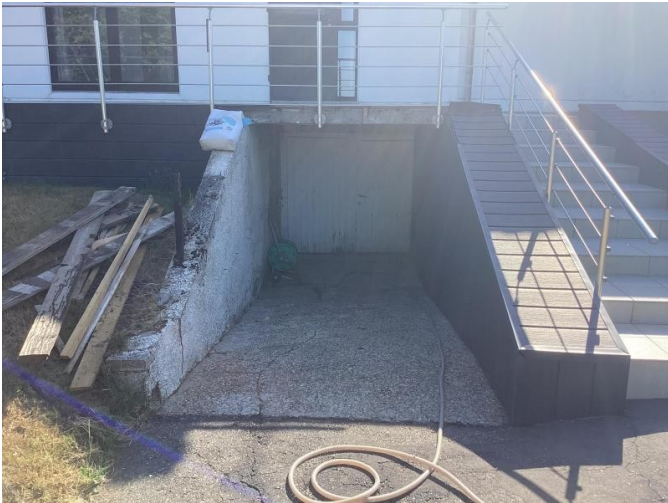
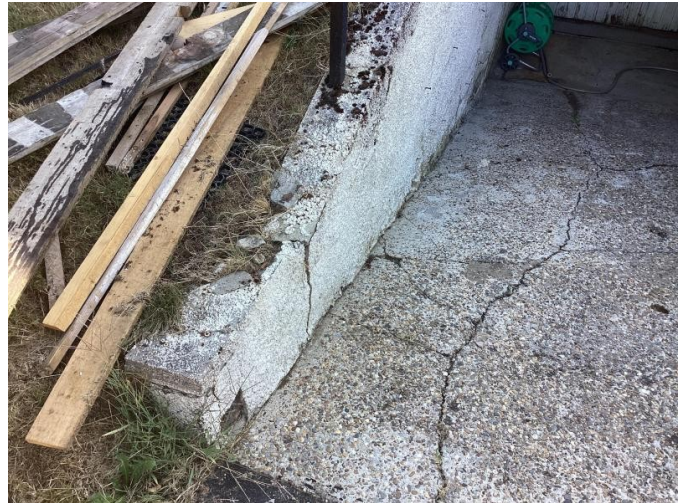
## Fiche 20: Muur ingezonken garagetoegang

Geen asbest

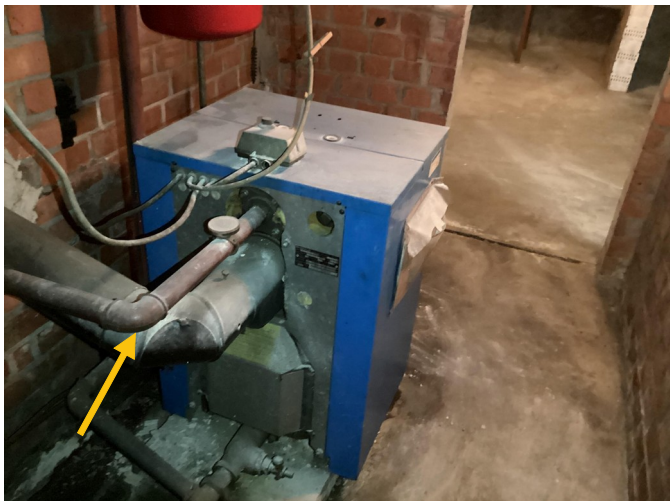
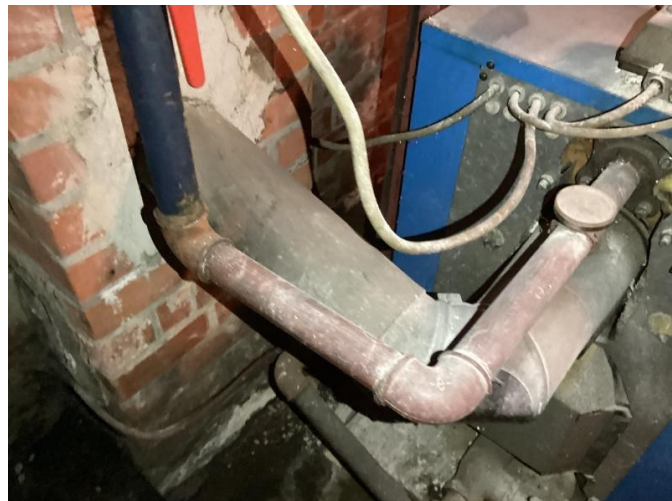
## Fiche 27: Rookgaskanaal (niet verdacht)

| Beschrijving | Notitie | Terug te vinden op plannen |
|---|---|---|
| Fiche 27: Rookgaskanaal (niet verdacht) | Het rookgaskanaal is niet-asbestverdacht. | - |
