# Asbestinventarisatetest

Kandonklaan 11, 2160 Wommelgem

Attestnummer : **20260911-000318.000**

**Asbestveilig** (maar mogelijk niet asbestvrij)

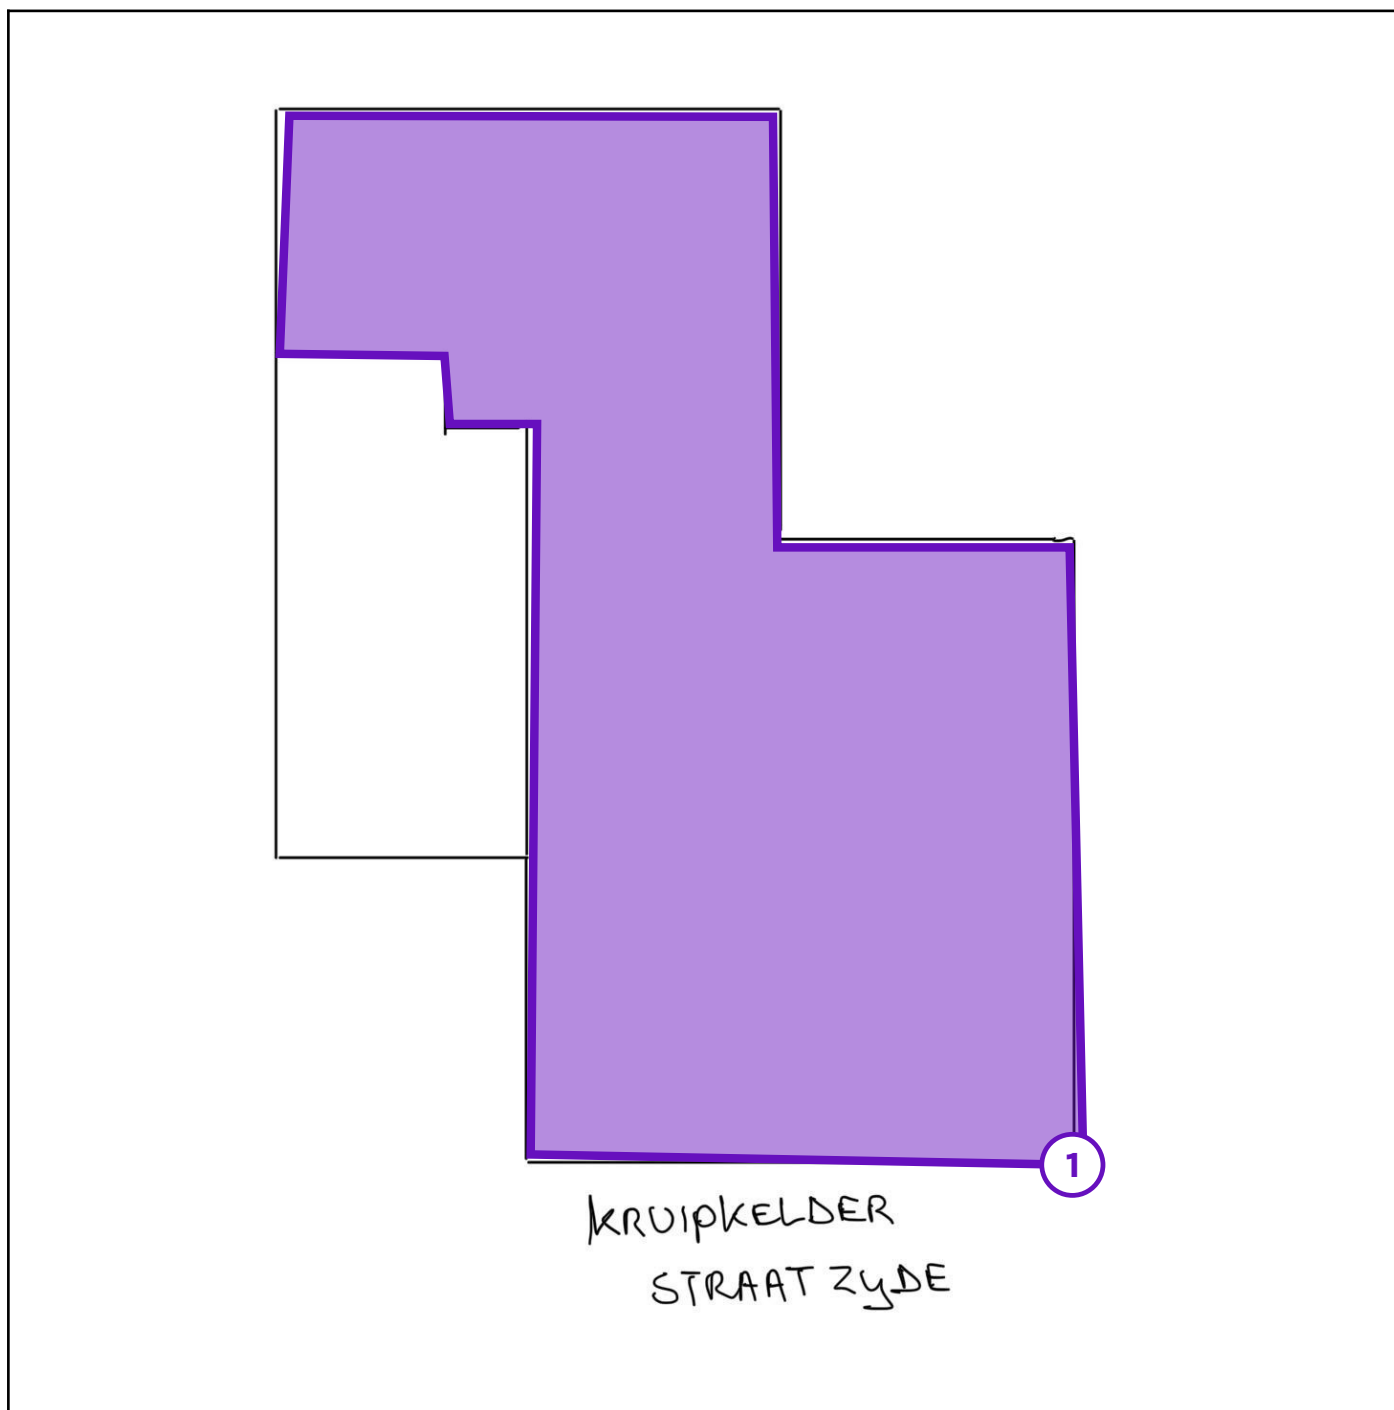
## Plan 1.1: Kelder

| Beschrijving | Type | Actie |
|---|---|---|
| 1. Kruipkelder | Beperking | - |

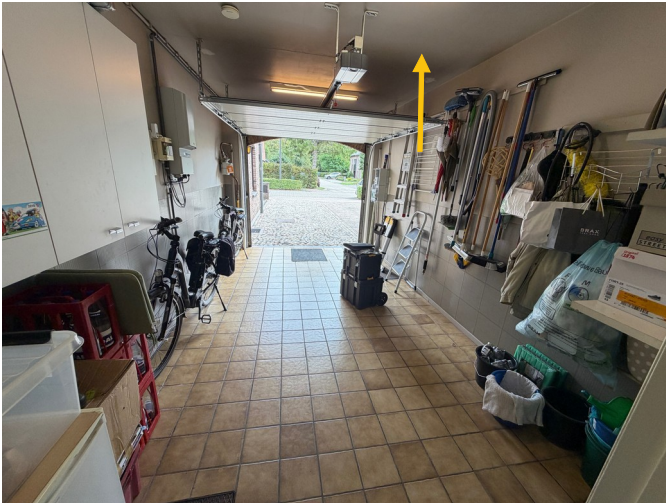
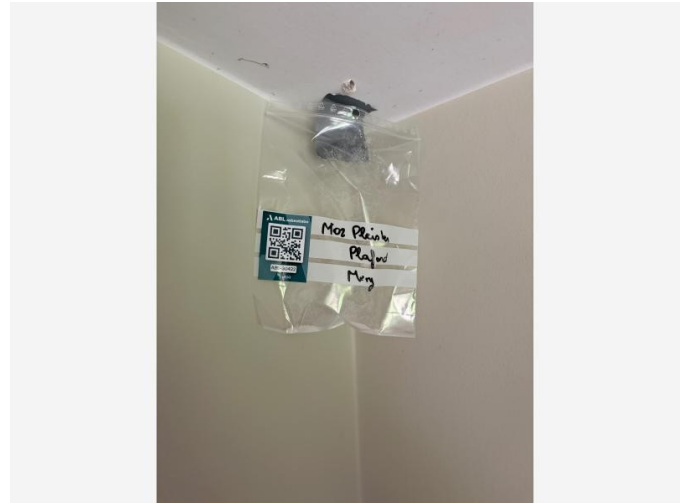
## Fiche 14: Pleisterwerk plafonds

Geen asbest

| Opmerking | <p>De hoeveelheid betreft een schatting</p> <p>Het materiaal werd bemonsterd op de volgende locaties:</p> <p>In de garage en in de berging/wasplaats.</p> <p>Het materiaal op volgende verplichte locatie werd niet bemonsterd wegens:</p> <p>Keuken en badkamer, trappenhal, stookruimte omdat er geen pleisterwerk aanwezig is aan het plafond.</p> |

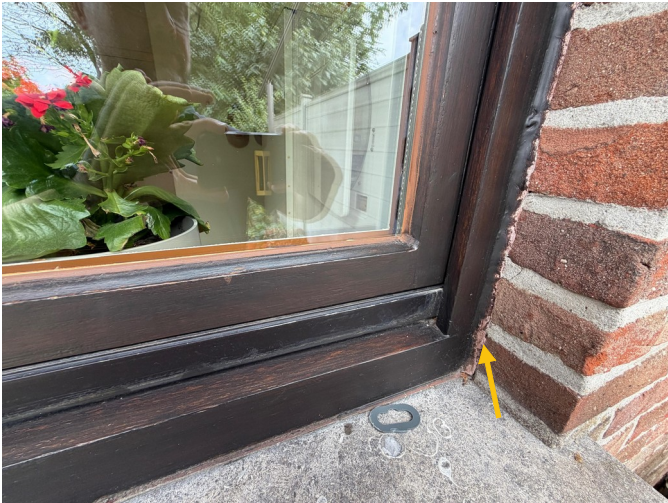
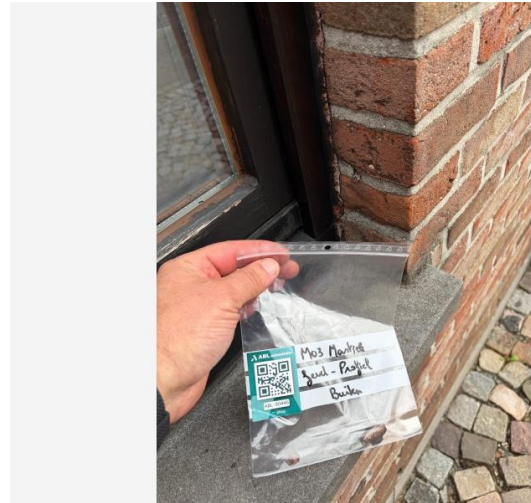
| Opmerking | De hoeveelheid is een schatting. |

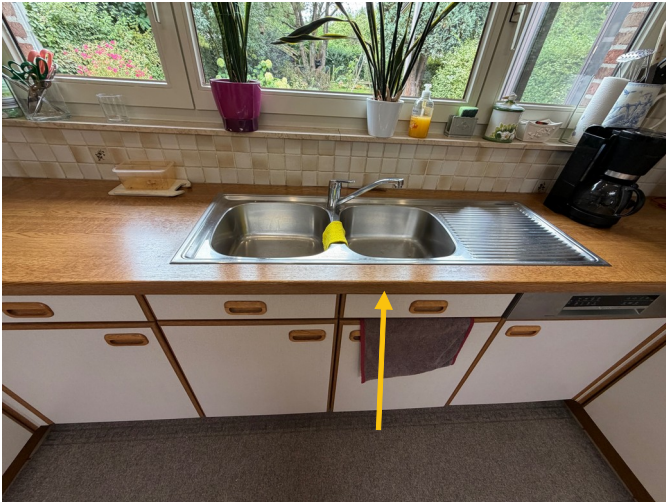
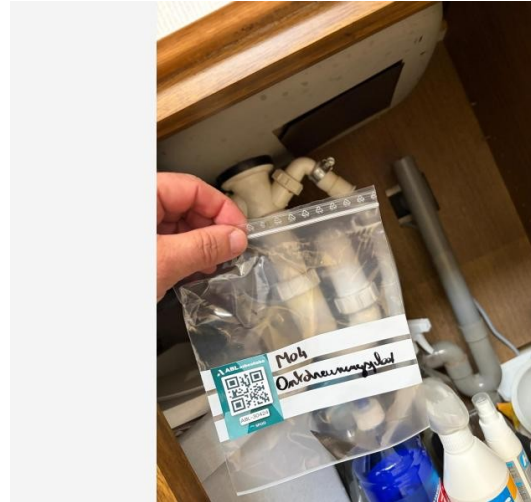
## Fiche 17: Ontdreuningsplaat/anti-dreunplaat onder spoelbak

Geen asbest

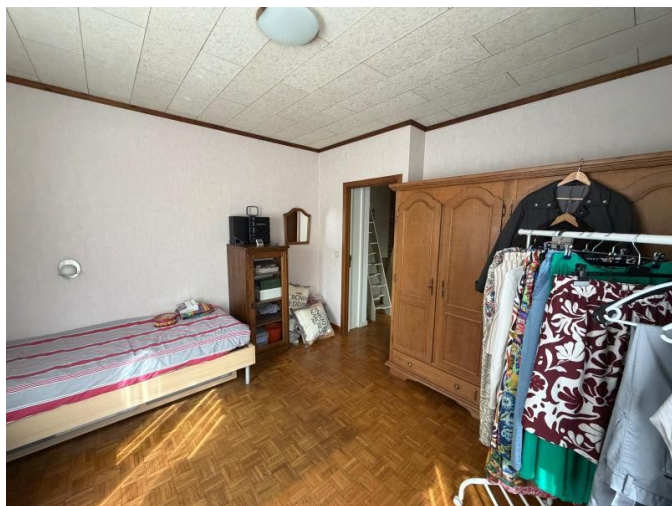
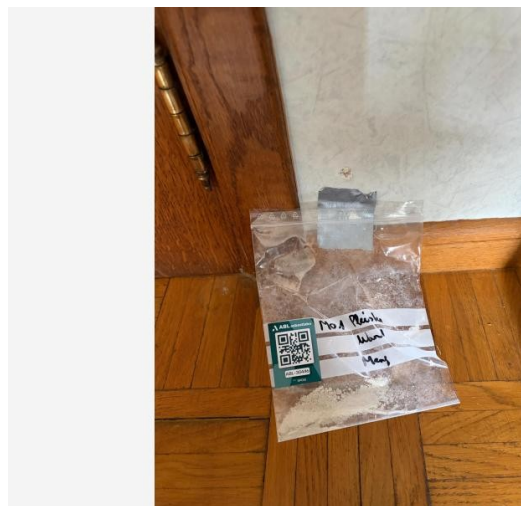
## Fiche 18: Pleisterwerk wanden

Geen asbest

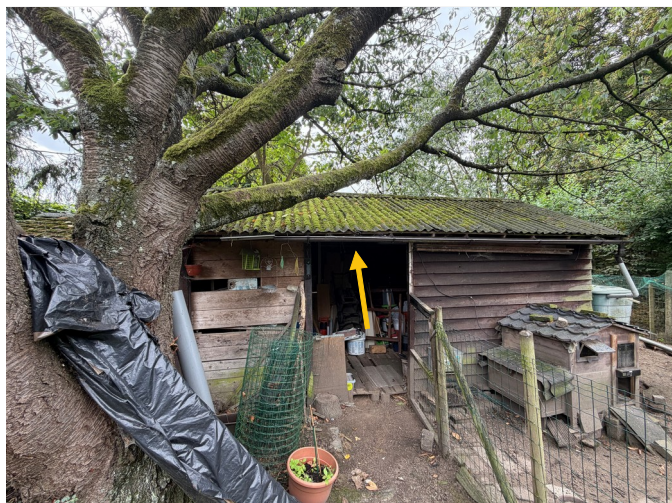
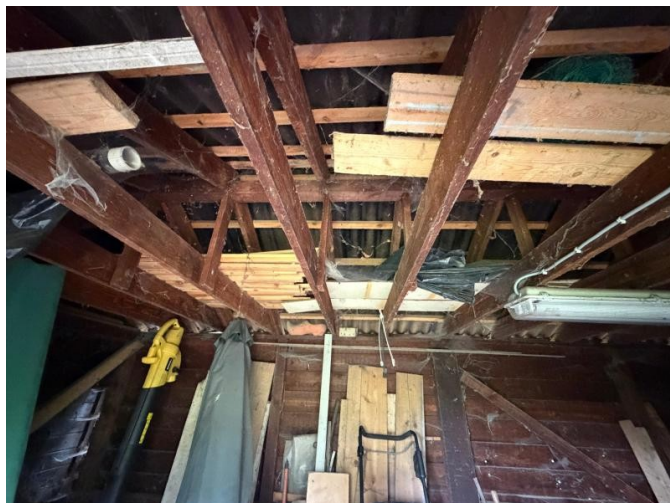
### Fiche 27: Onderdak-niet aanwezig

| Beschrijving | Notitie | Terug te vinden op plannen |
|---|---|---|
| Fiche 27: Onderdak-niet aanwezig | Op moment van inventarisatie werd vastgesteld dat er geen onderdak aanwezig is | Plan 2.3: Tuinhuis met berging |

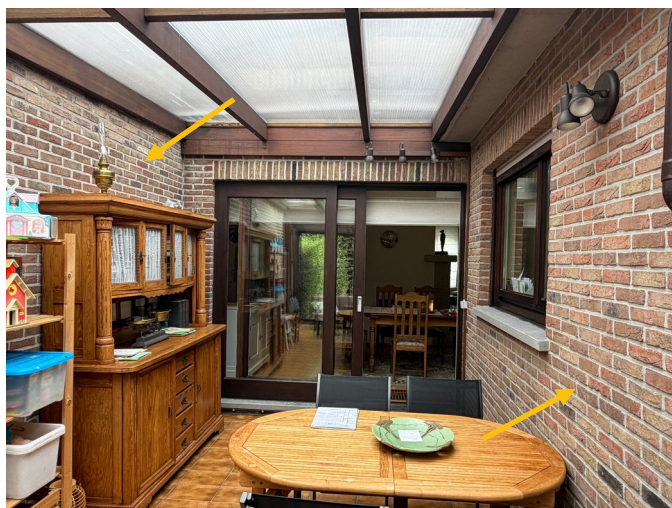
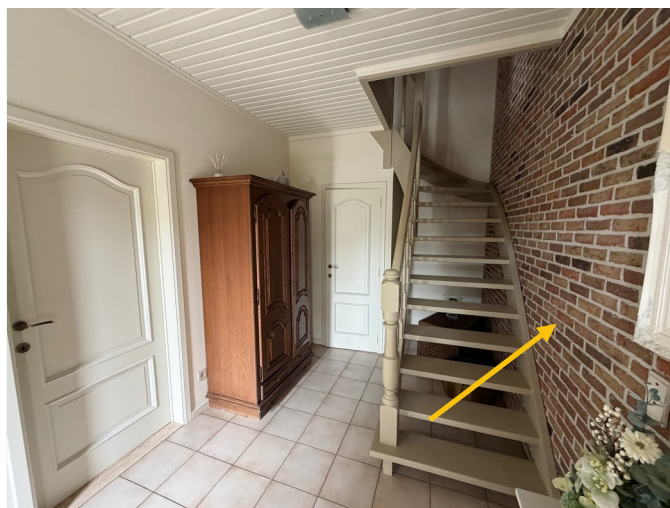
## Fiche 29: Pleisterwerk - Niet aanwezig

| Beschrijving | Notitie | Terug te vinden op plannen |
|---|---|---|
| Fiche 29: Pleisterwerk - Niet aanwezig | Geen pleisterwerken aanwezig. | Plan 1.5: Gelijkvloers<br>Plan 1.10: Verdieping<br>Plan 1.11: Zolder |
