# Asbestinventarisat attest

Hulshoutsesteenweg 30, 2260 Westerlo

Attestnummer : 20260911-000339.000

**Niet-asbestveilig**

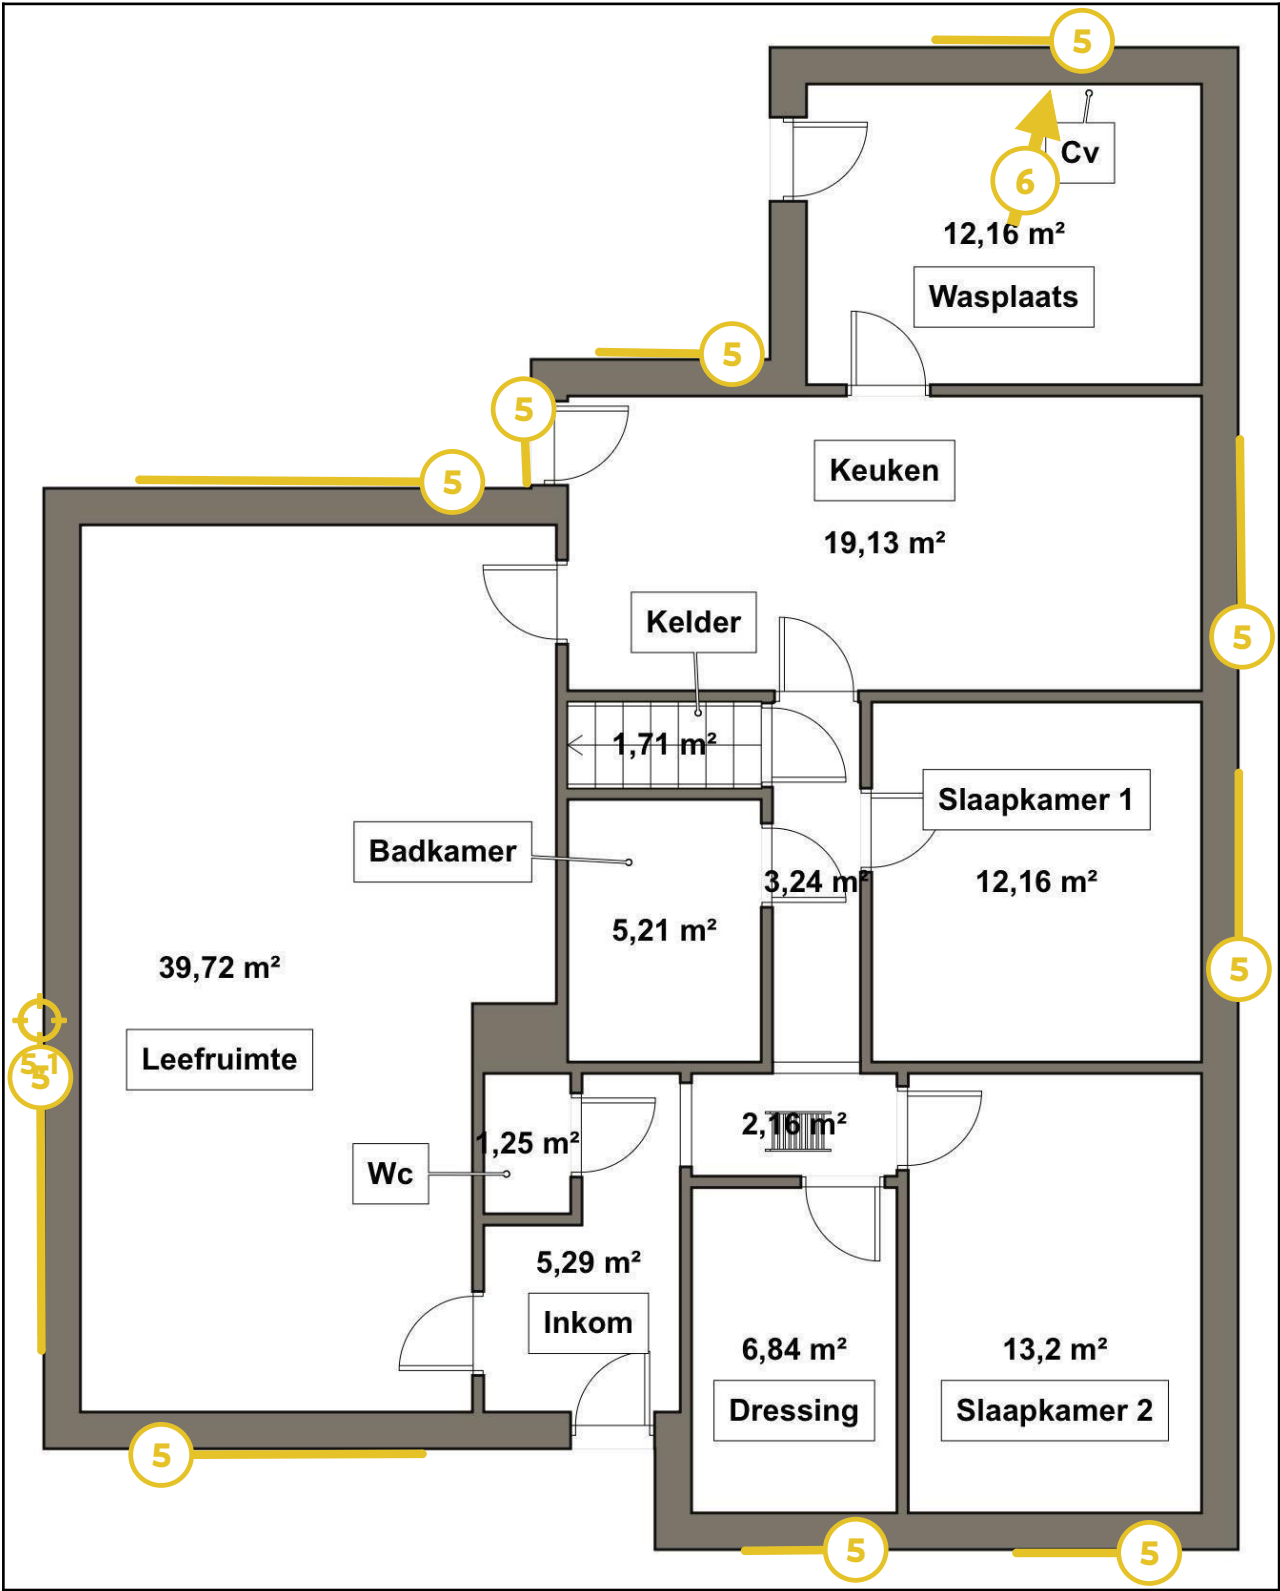
Plan 1.6: Gelijkvloers .3

| 6. Bakeliet schakelaars | Asbestmateriaal | Zorgvuldig beheren |

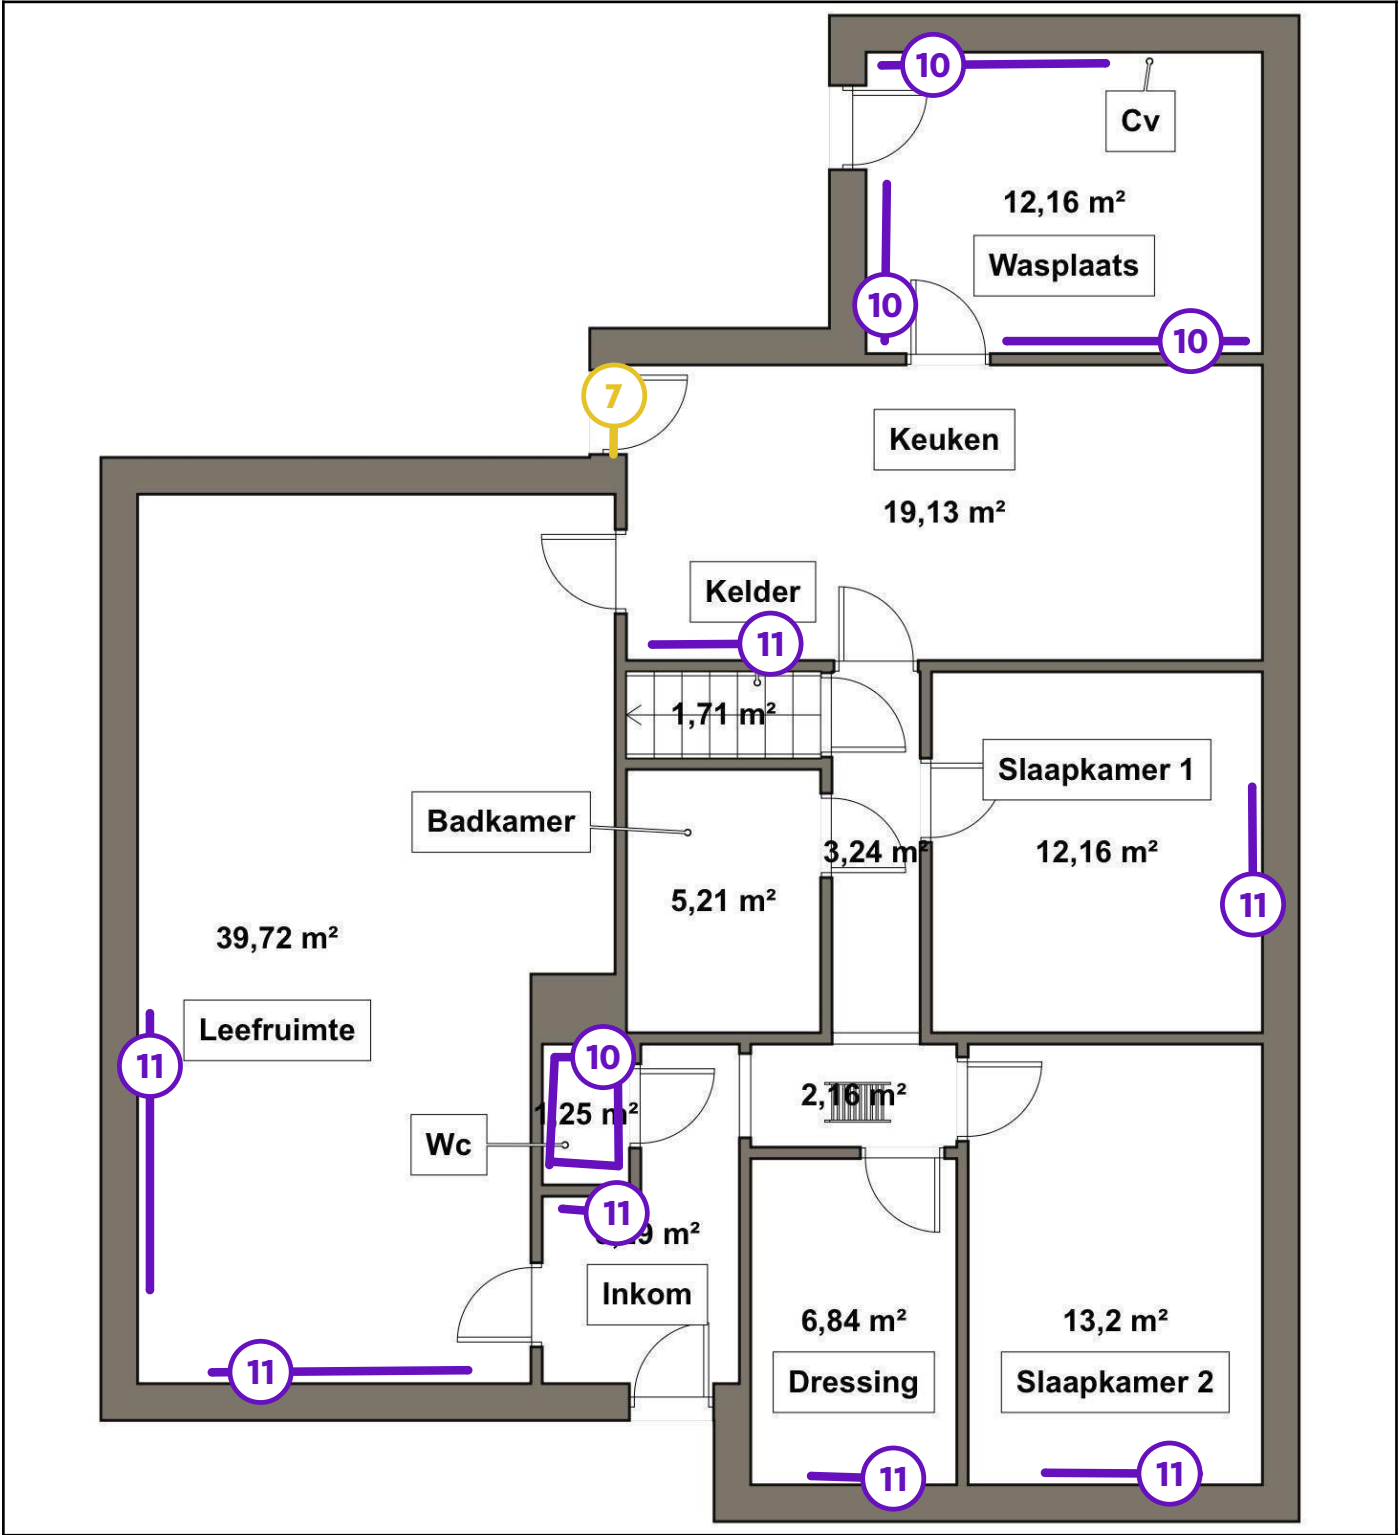
# Plan 1.7: Gelijkvloers .4

| 10. Tegellijm achter faillancetegels | Advies | - |
| 11. Oude kolomradiatoren | Advies | - |

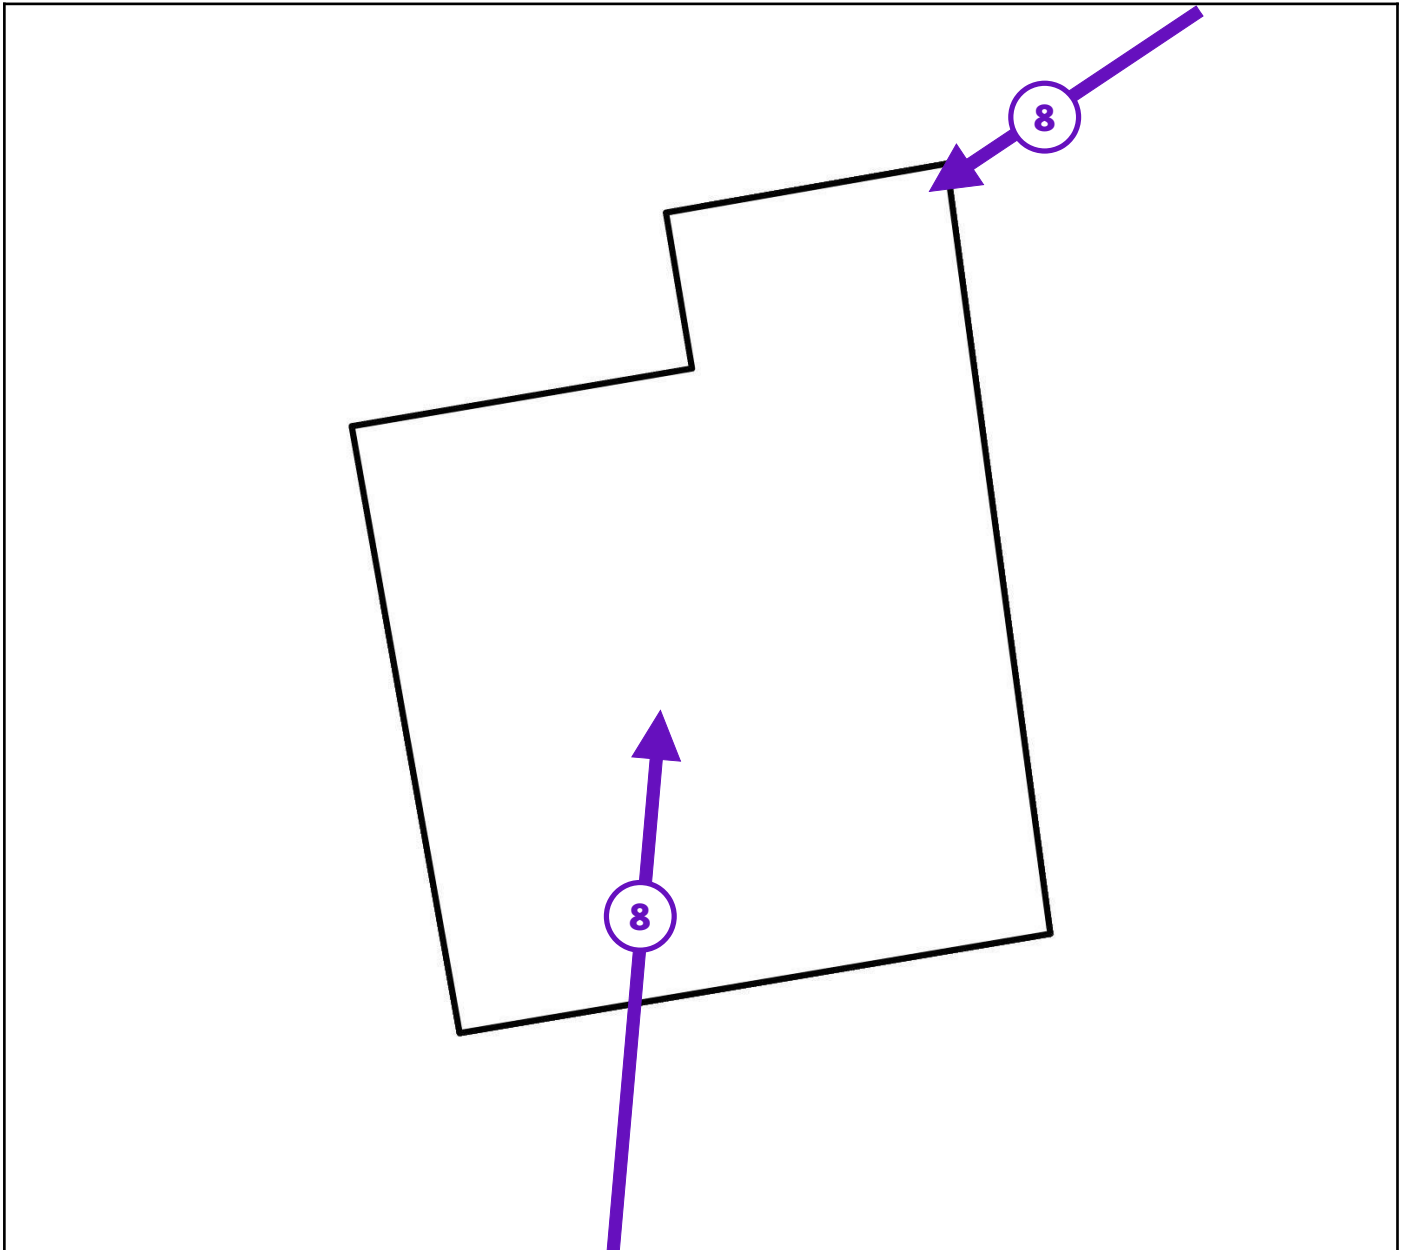
## Plan 1.12: Hoofdgebouw dak .3

| Beschrijving | Type | Actie |
|---|---|---|
| 8. Inhoud steense schouw niet controleerbaar door hoogte | Beperking | - |

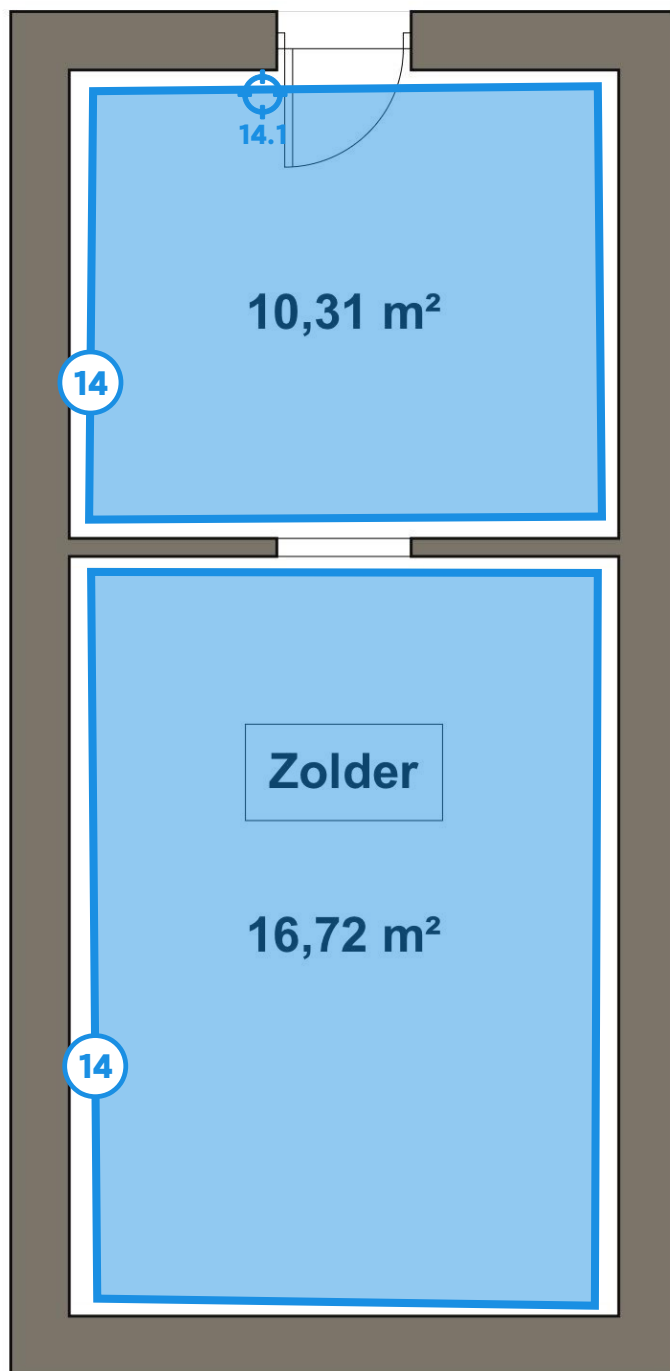
## Plan 2.3: Zolder

| Beschrijving | Type | Actie |
|---|---|---|
| 2. Asbestafval | Asbestmateriaal | Dringend verwijderen |

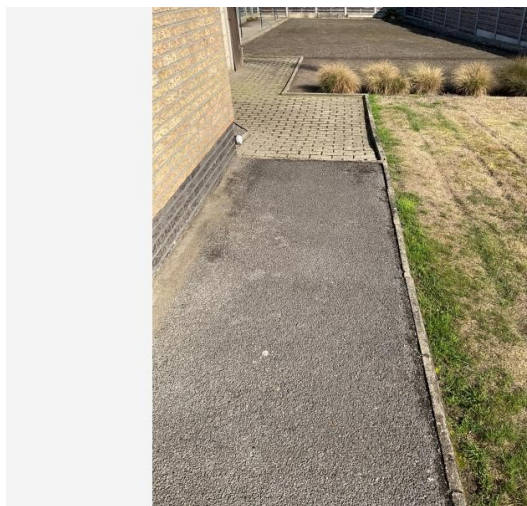
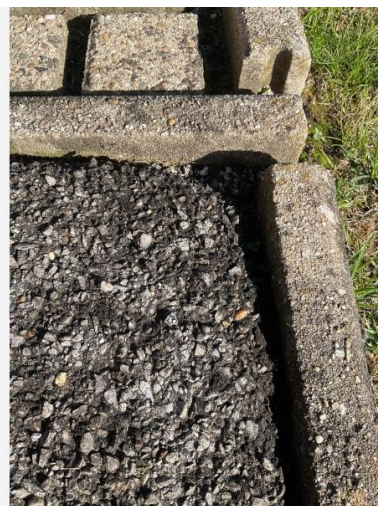
## Fiche 12: Asfalt

Geen asbest

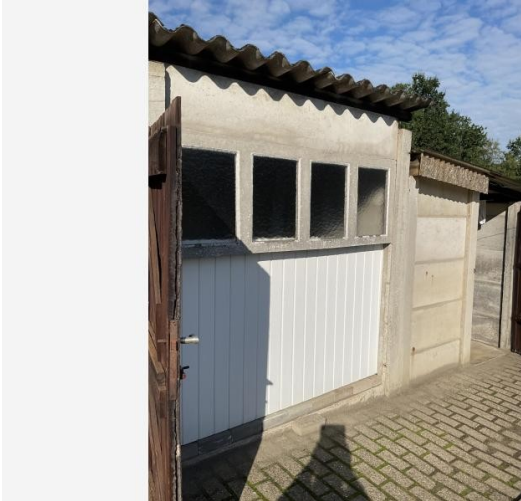
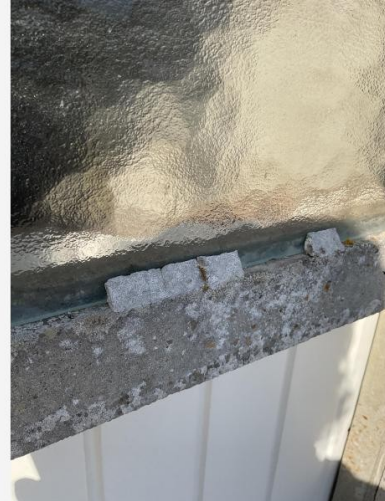
## Fiche 13: Stopverf aan ramen bijgebouw

Geen asbest

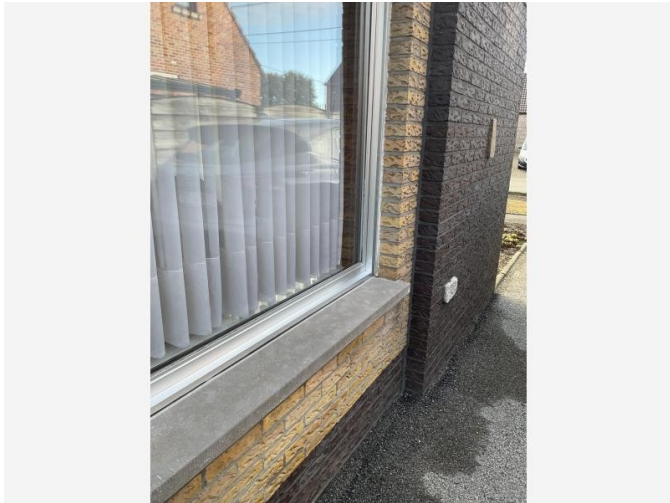
## Fiche 15: Mastiek tussen raamkader en glas

Geen asbest

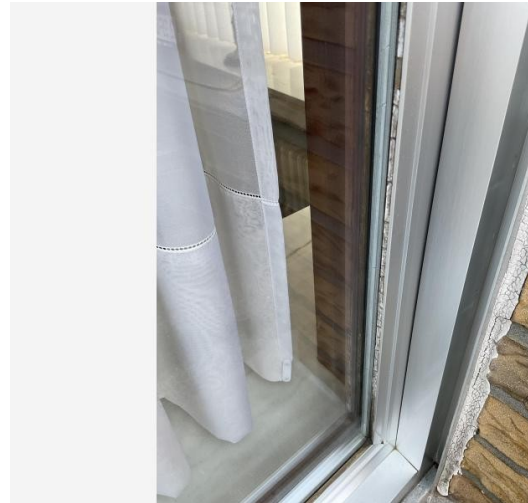
Detailfoto

Geen asbest

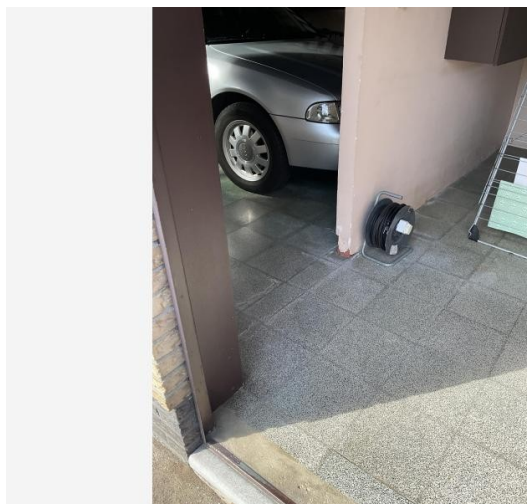
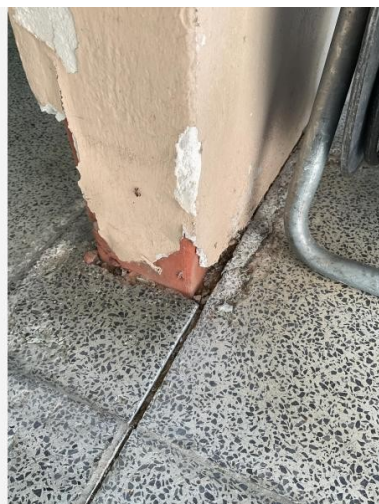
## Fiche 16: Pleisterwerk muren garage

Geen asbest

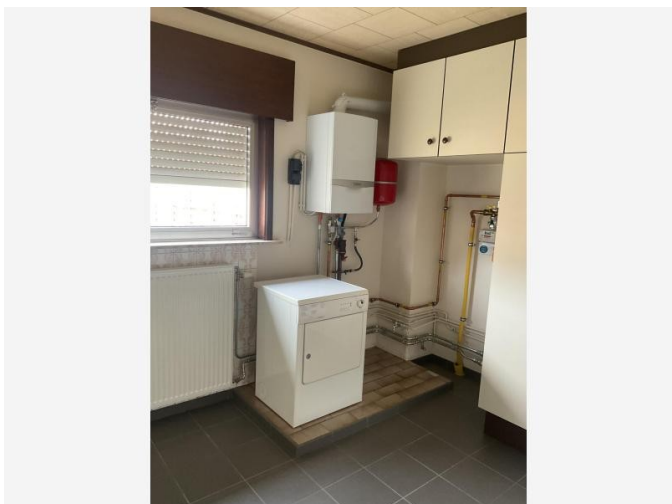
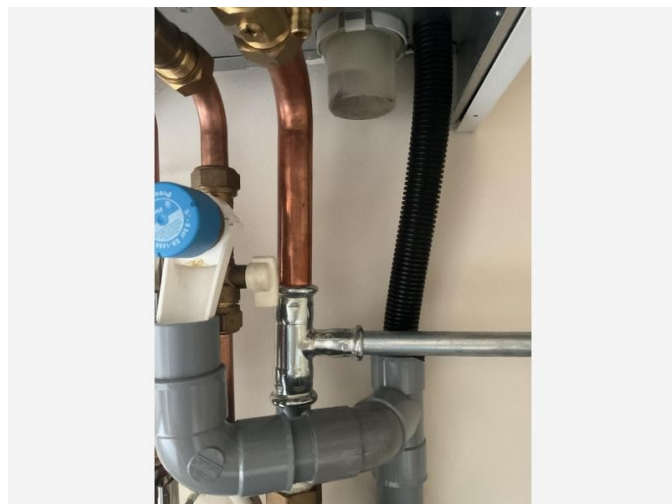
## Fiche 17: Pleisterwerk muren

Geen asbest

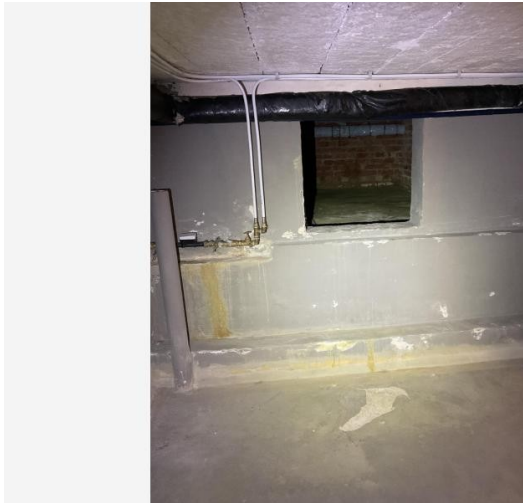
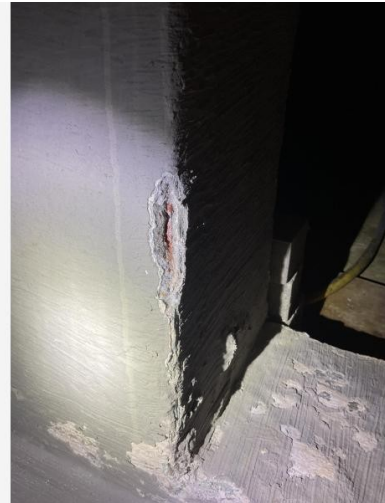
## Fiche 18: Cementering keldermuren

Geen asbest

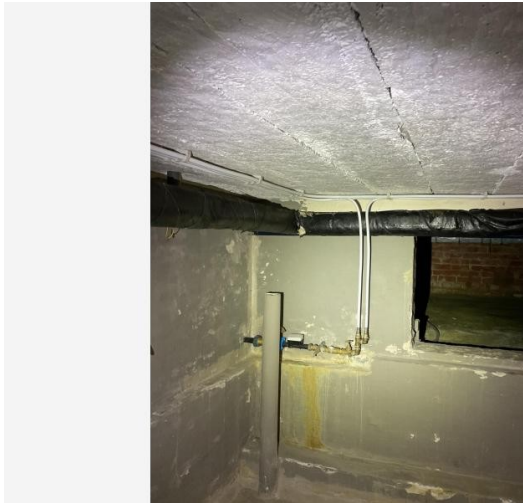
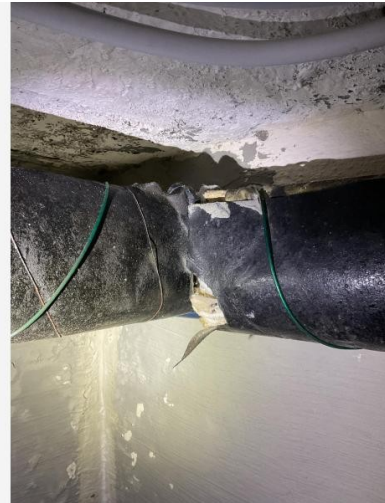
## Fiche 19: Bitumen leidingisolatie in kelder

Geen asbest

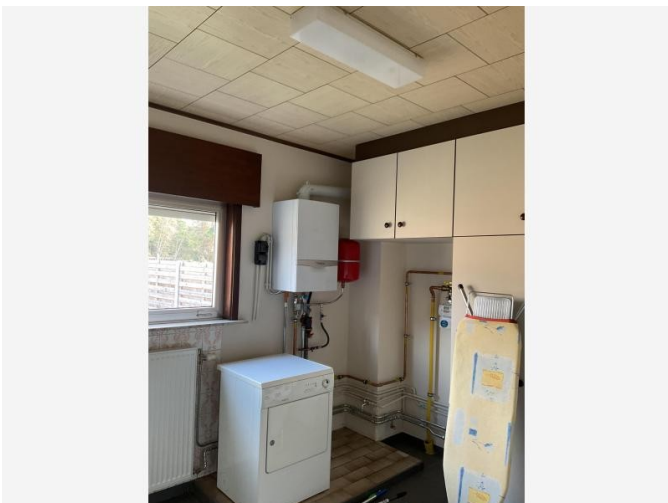
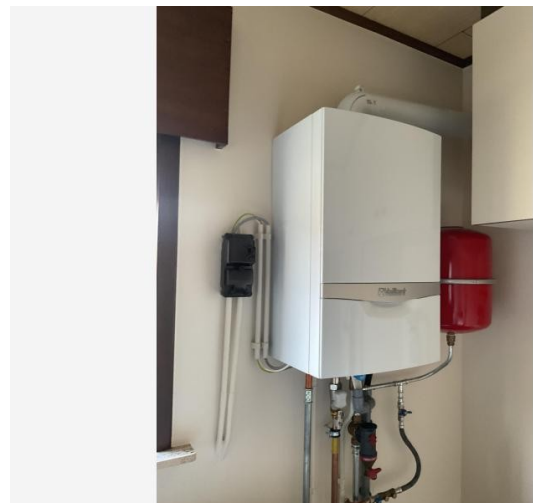
## Fiche 23: CV-ketel (niet verdacht)

| Beschrijving | Notitie | Terug te vinden op plannen |
|---|---|---|
| Fiche 23: CV-ketel (niet verdacht) | De CV-ketel (dichtingen, isolerend materiaal) is niet asbestverdacht. | - |
