# Asbestinventarisatattest

Leuvenselaan 759, 3300 Tienen

Attestnummer : 20260910-000305.000

Uitgegeven op : 10.09.2026

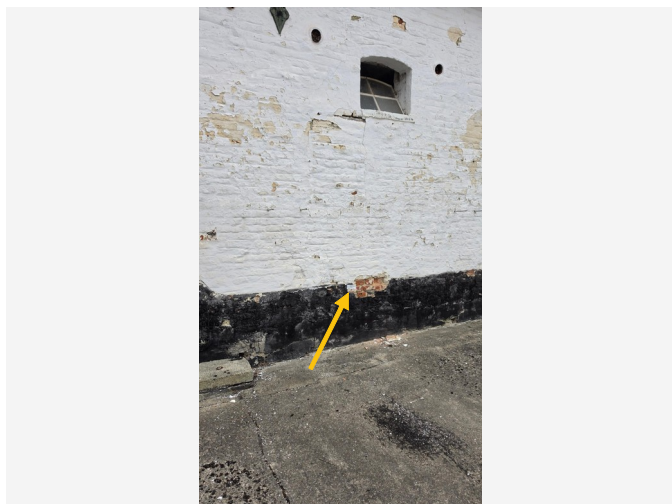
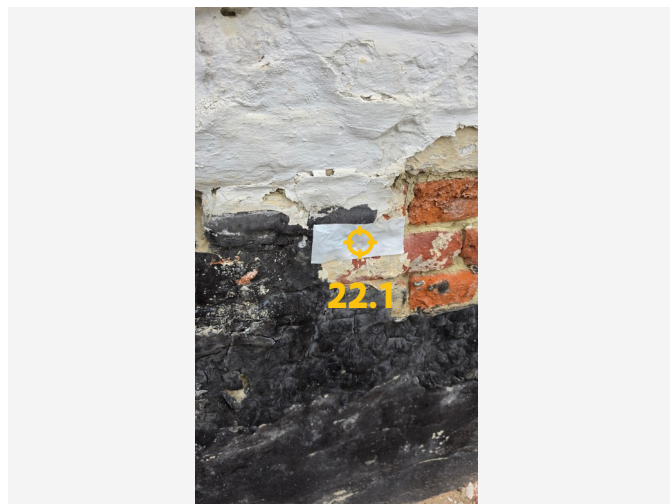
## Fiche 22: Bezetting buitengevel

Geen asbest

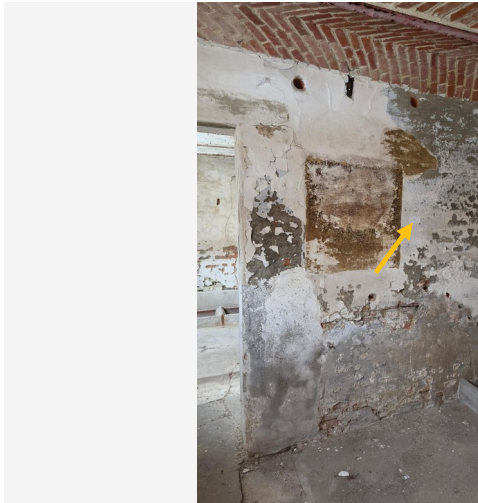
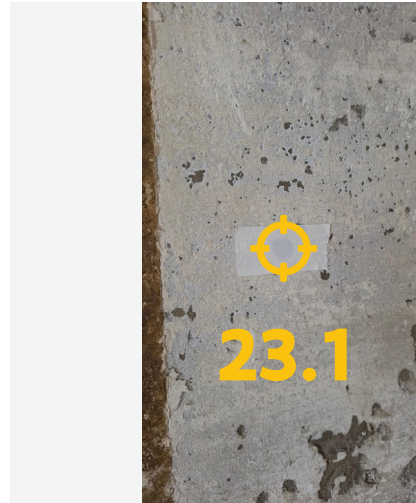
## Fiche 23: Cementering stallen

Geen asbest

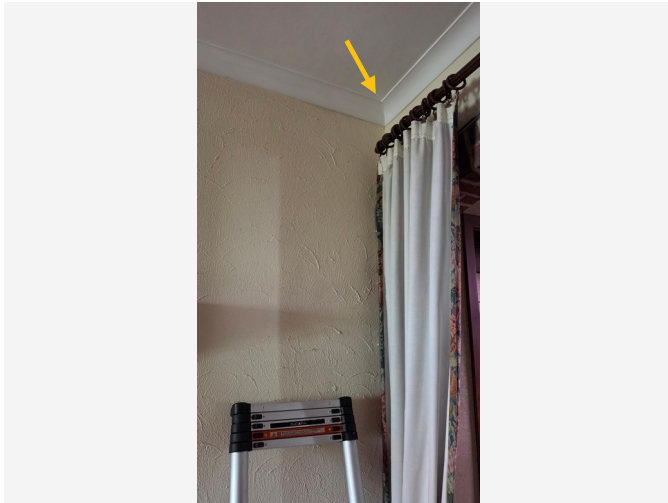
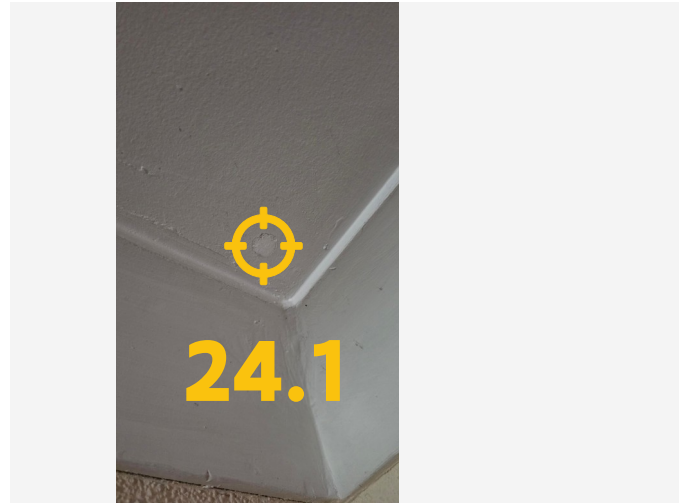
## Fiche 24: Pleisterwerk plafonds

Geen asbest

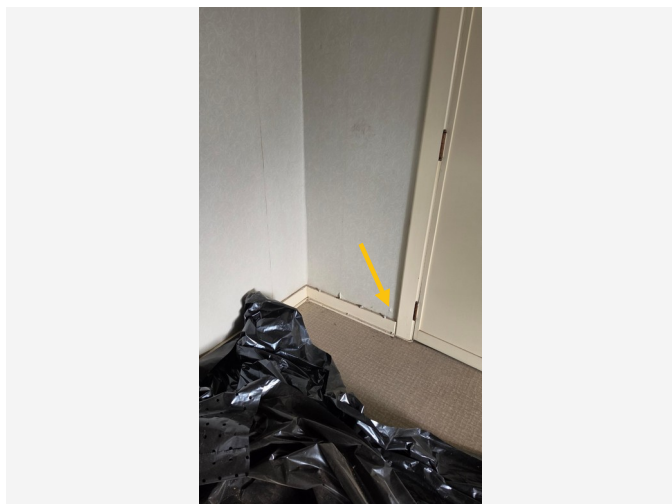
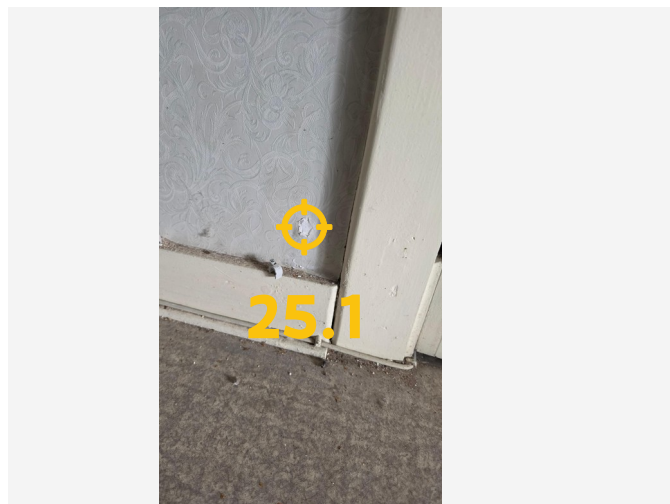
## Fiche 25: Pleisterwerk muren

Geen asbest

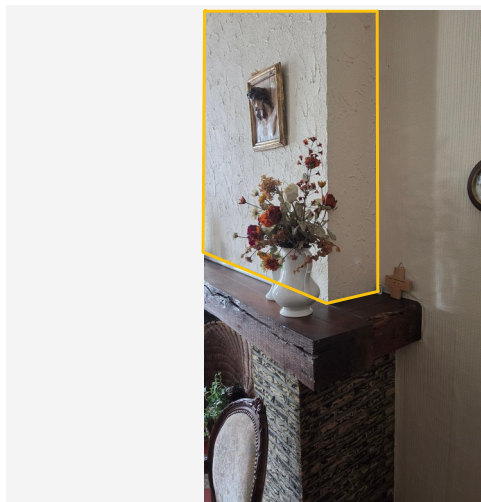
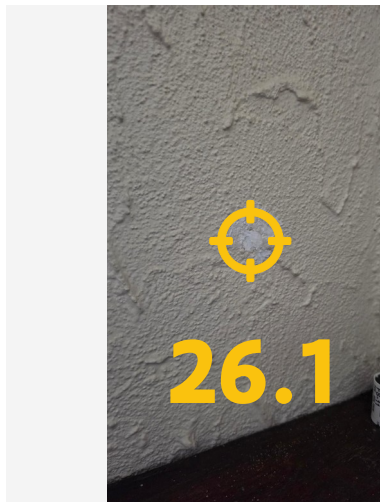
## Fiche 26: Pleisterwerk schouw

Geen asbest

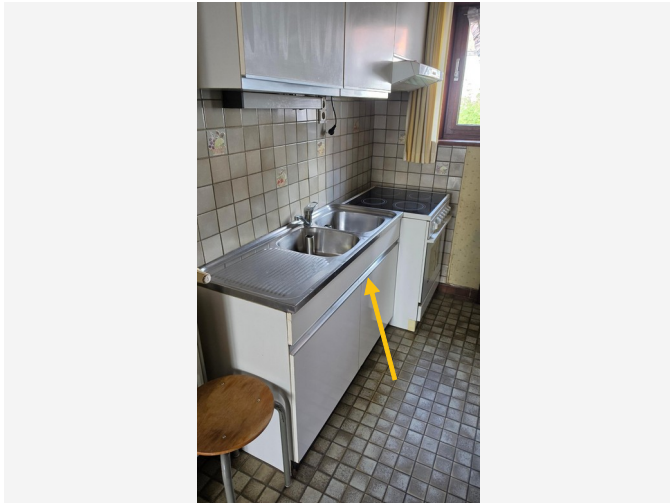
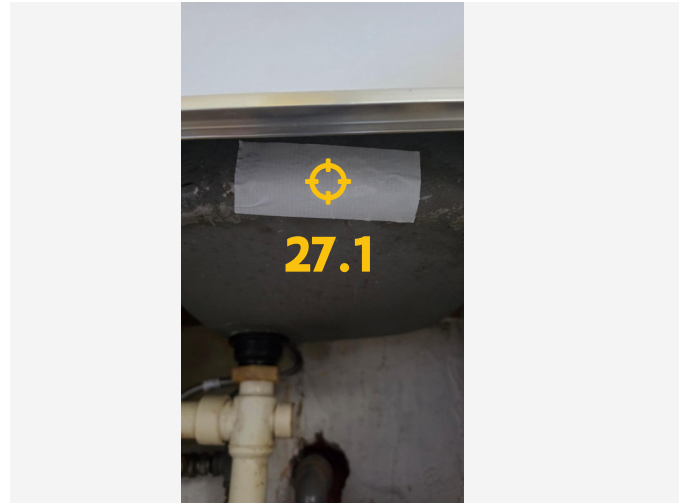
## Fiche 27: Coating spoelbak keuken

Geen asbest

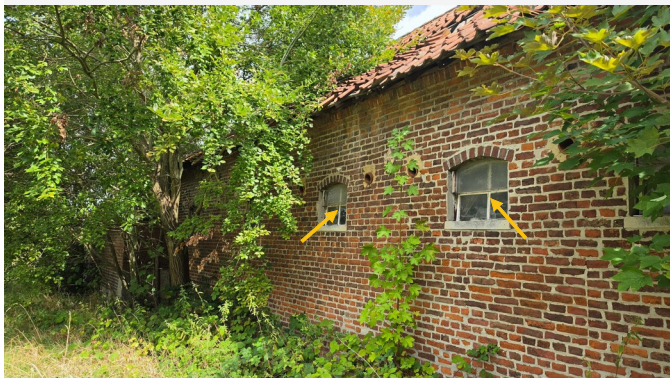
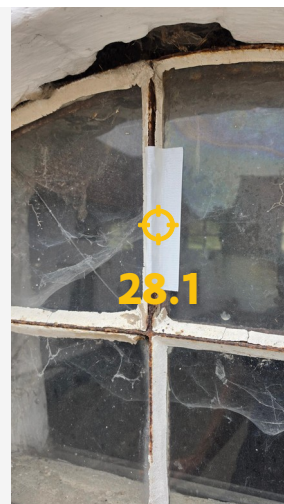
## Fiche 28: Stopverf ramen

Geen asbest

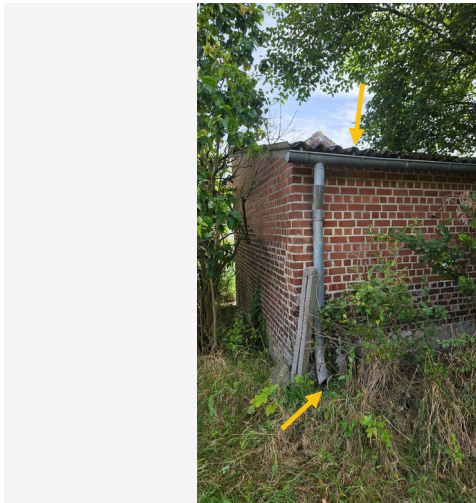
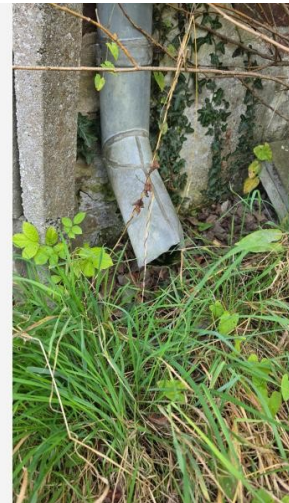
Afdruipzone/afvloeizone

| Afmetingen (lengte - breedte - diepte) | <ul style="list-style-type: none"><li>• 17,00 m - 0,60 m - 0,30 m</li></ul> |
| Geraamd volume | 3,06 m <sup>3</sup> |

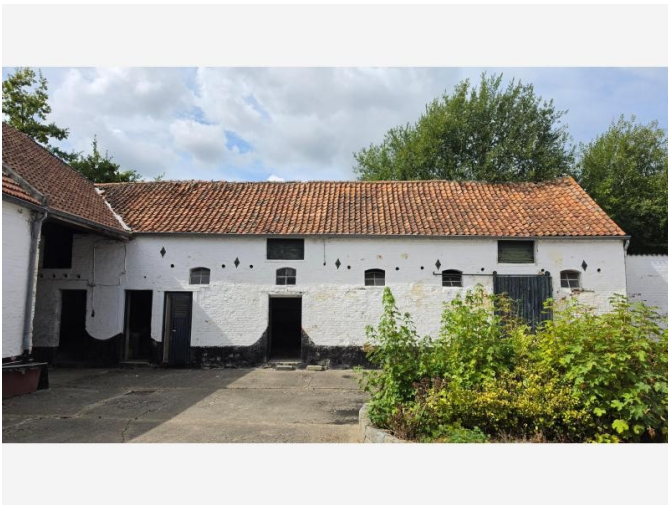
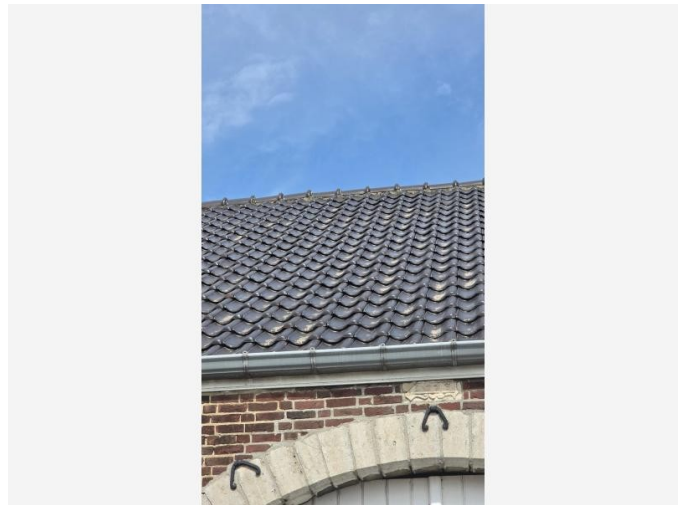
### Fiche 31: Dakbedekking

| Beschrijving | Notitie | Terug te vinden op plannen |
|---|---|---|
| Fiche 31: Dakbedekking | De dakbedekking van de zadeldaken bestaat uit keramische dakpannen. | Plan 1.7: Hoofdgebouw plan |

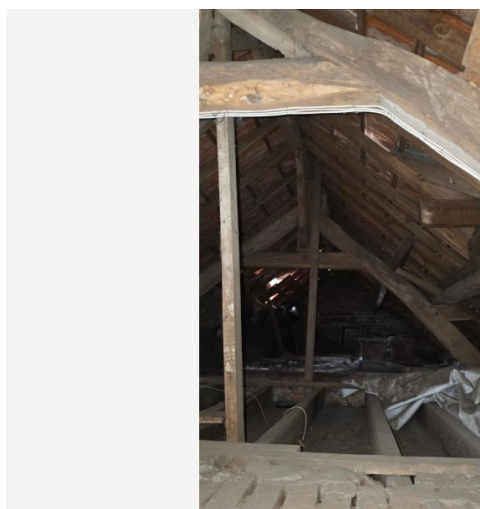
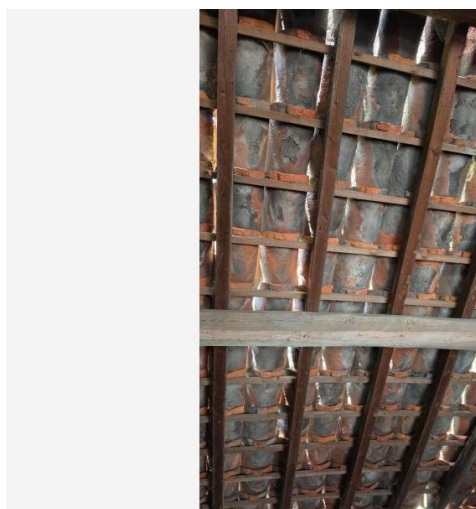
### Fiche 33: Onderdak

| Beschrijving | Notitie | Terug te vinden op plannen |
|---|---|---|
| Fiche 33: Onderdak | Er is nergens een onderdak aanwezig. | - |
