# Asbestinventarisatattest

Rozenstraat 17, 2350 Vosselaar

Attestnummer : 20260901-000163.000

Uitgegeven op : 01.09.2026

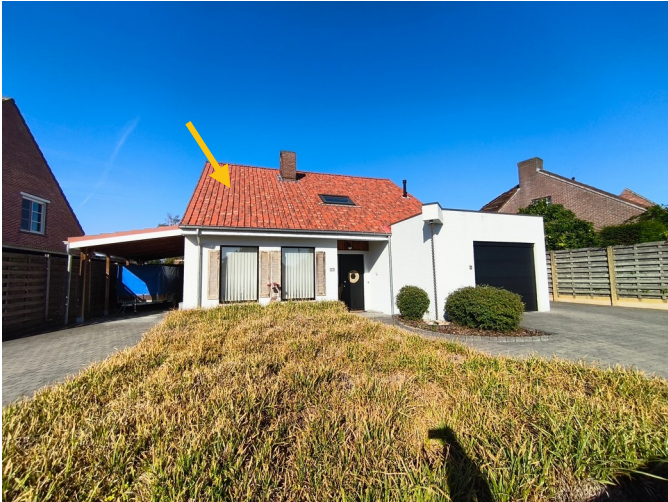
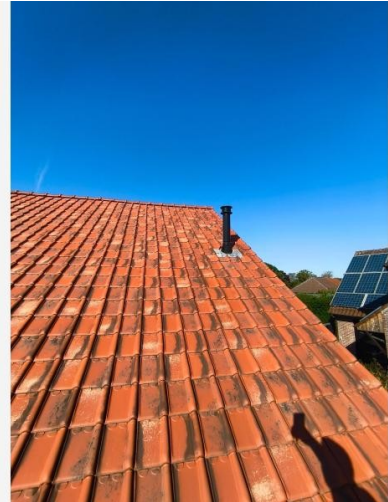
### Fiche 14: Dakbedekking bijgebouw 2 niet verdacht.

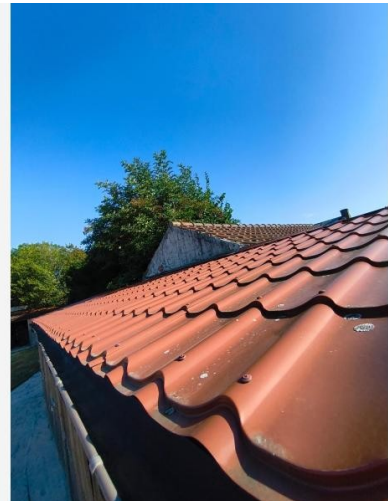
### Fiche 15: Dakbedekking bijgebouw 4 niet verdacht.

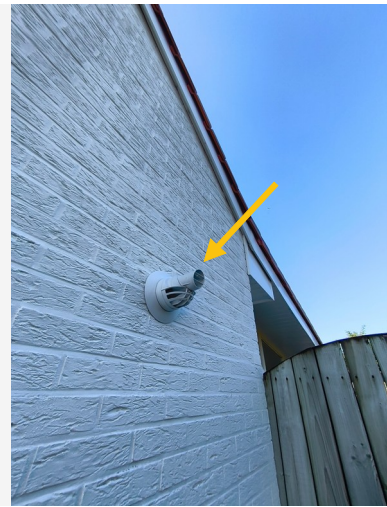
## Fiche 16: rookgaskanalen (niet verdacht)

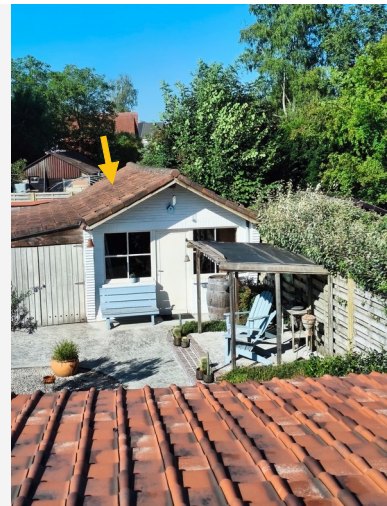
## Fiche 17: Dakbedekking bijgebouw 1 niet verdacht.

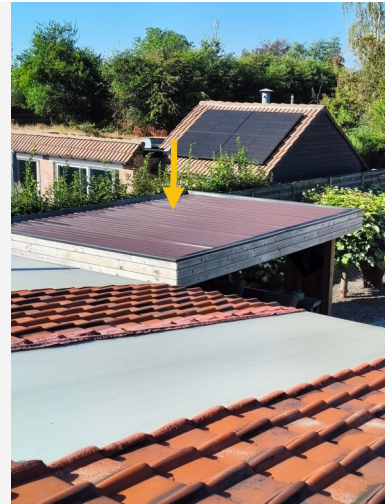
## Fiche 18: Dakbedekking pergola 1 niet verdacht.

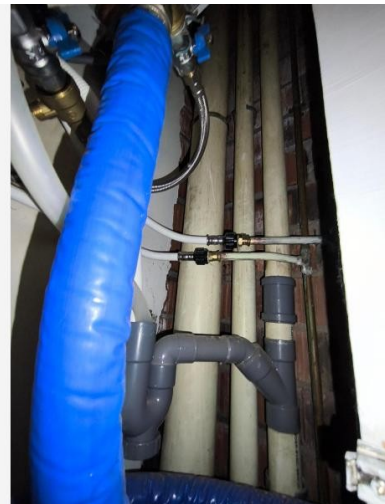
## Fiche 19: leidingisolatie (niet verdacht)

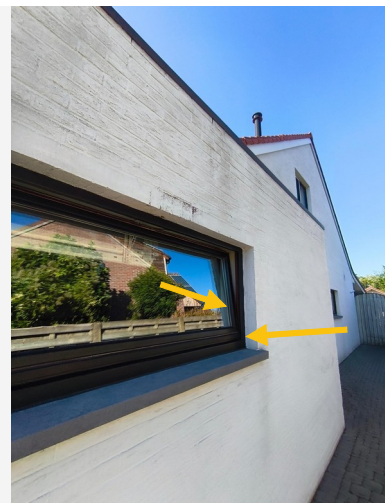
## Fiche 20: Kit niet verdacht (visueel vastgesteld)
