# Asbestinventarisatattest

Nieuwheidestraat 15, 3665 As

Attestnummer : 20260918-000065.000

**Asbestveilig** (maar niet asbestvrij)

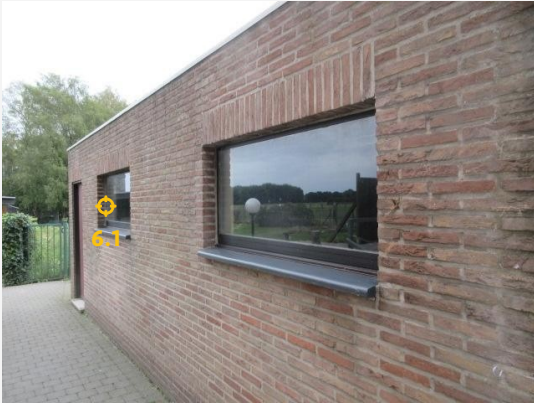
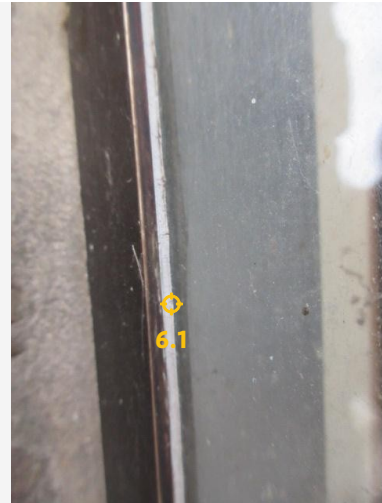
## Fiche 6: mastiek tussen glas/alu kader garage

Geen asbest

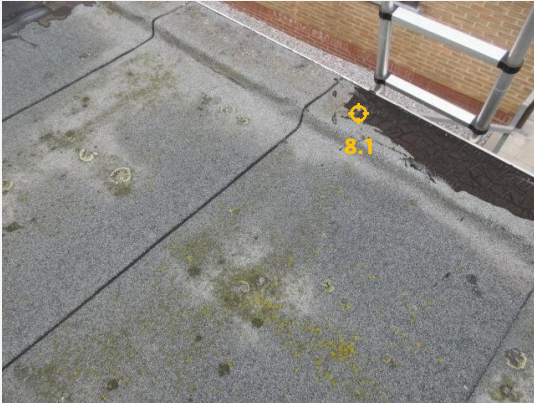
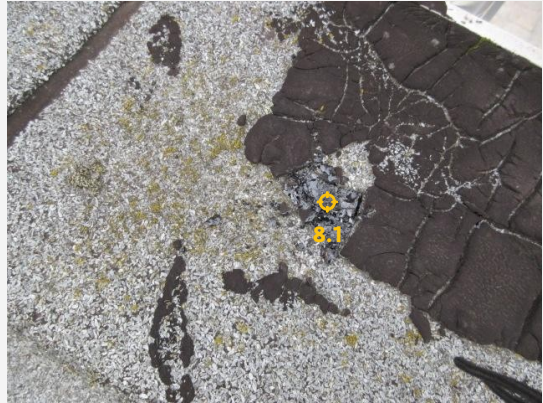
## Fiche 8: bitumen op roofing plat dak garage

Geen asbest

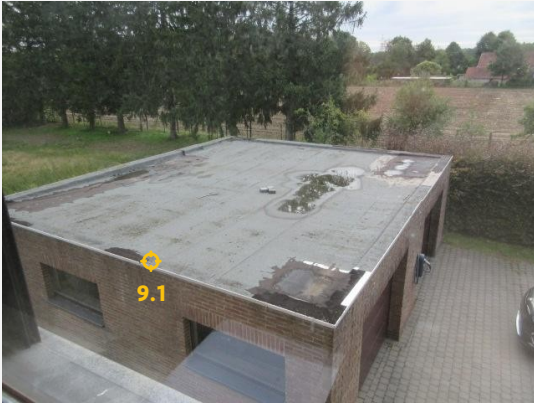
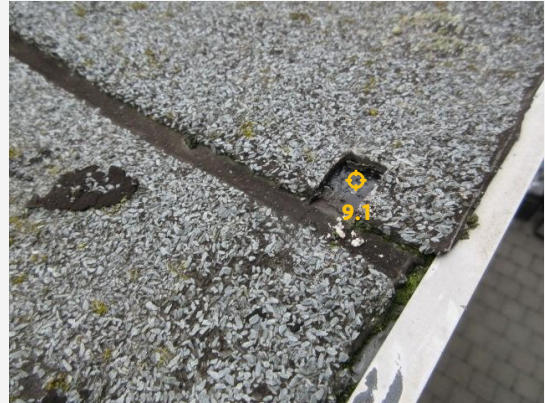
## Fiche 9: roofing plat dak garage

Geen asbest

| Opmerking | Enkel de toplaag werd bemonsterd. |

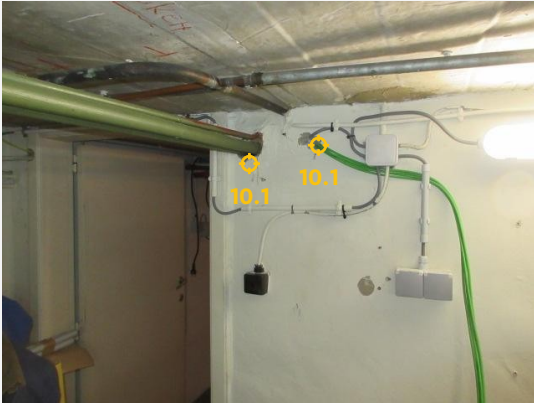
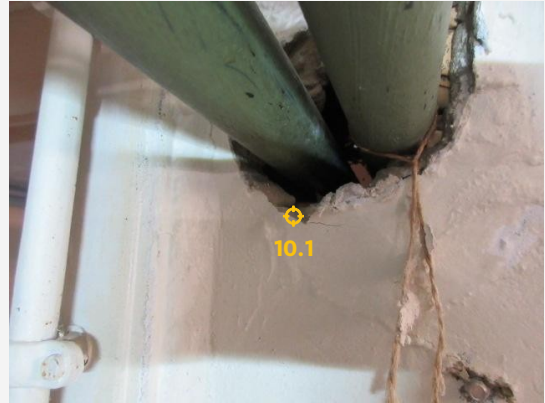
Geen asbest

| Beschrijving | pleisterwerk muur stookruimte cement |
| Opmerking | gewicht = ruwe schatting |

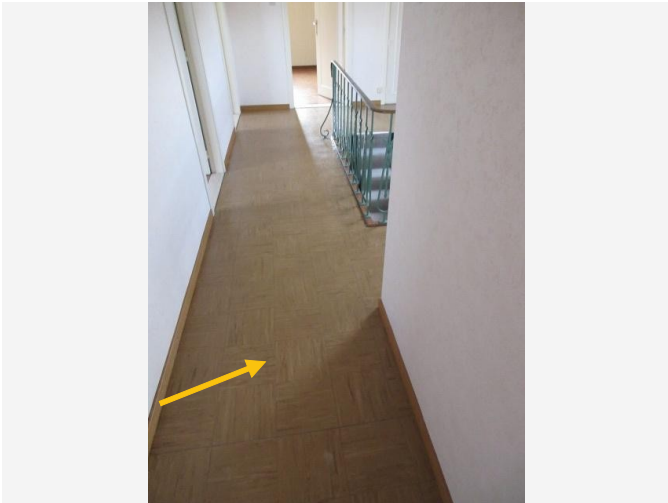
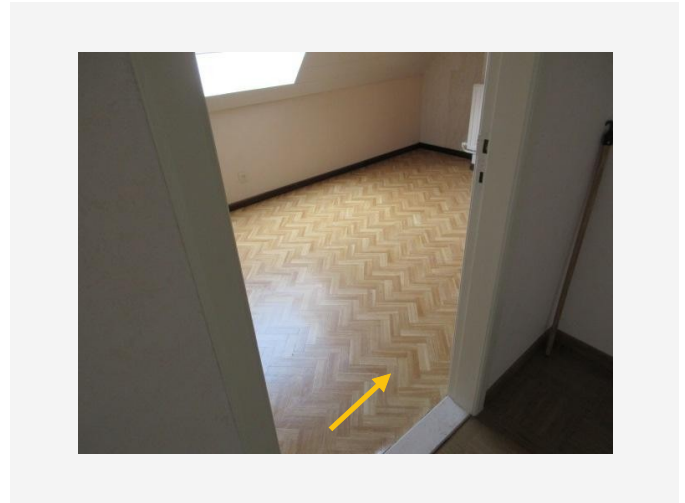
## Fiche 11: vinylvloer verdiep

Geen asbest

| Opmerking | vloerzeil werd geplaatst op : 2020 : factuur vloerzeil |

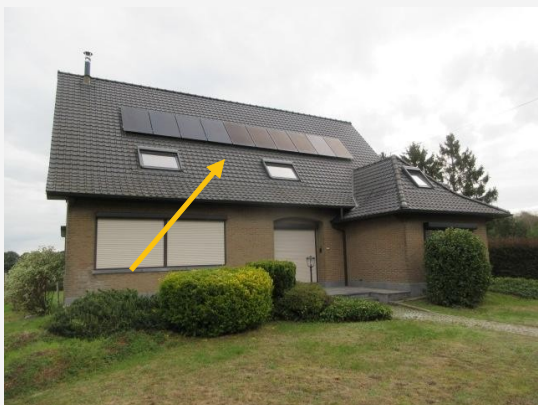
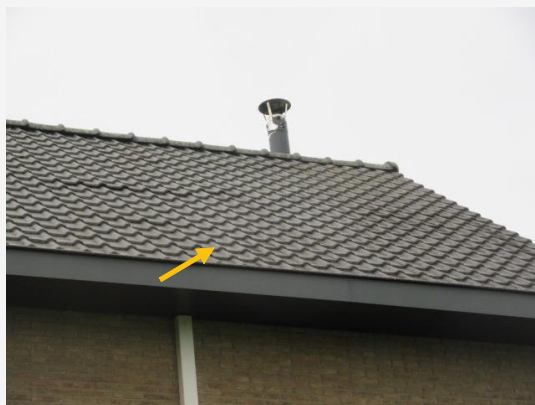
## Fiche 21: materialen dakbedekking woning

| Beschrijving | Notitie | Terug te vinden op plannen |
|---|---|---|
| Fiche 21: materialen dakbedekking woning | keramische pannen : dak volledig vervangen in 2010 : factuur bewijsdocumenten | Plan 1.8: woning plan |
