# Asbestinventarisatetest

Testeltsesteenweg 270, 3201 Aarschot

**Niet-asbestveilig**

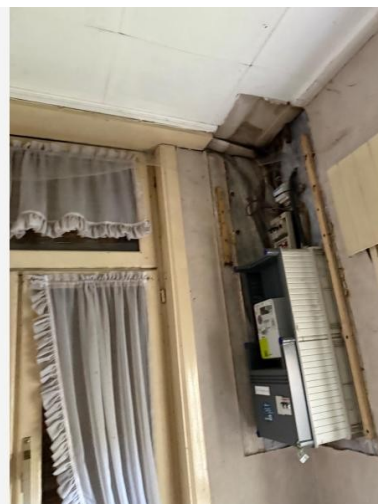
## Fiche 15: Pleister plafond

Geen asbest
