# Asbestinventarisatetest

Domentseweg 1, 1730 Asse

Attestnummer : 20260814-000046.000

**Niet-asbestveilig**

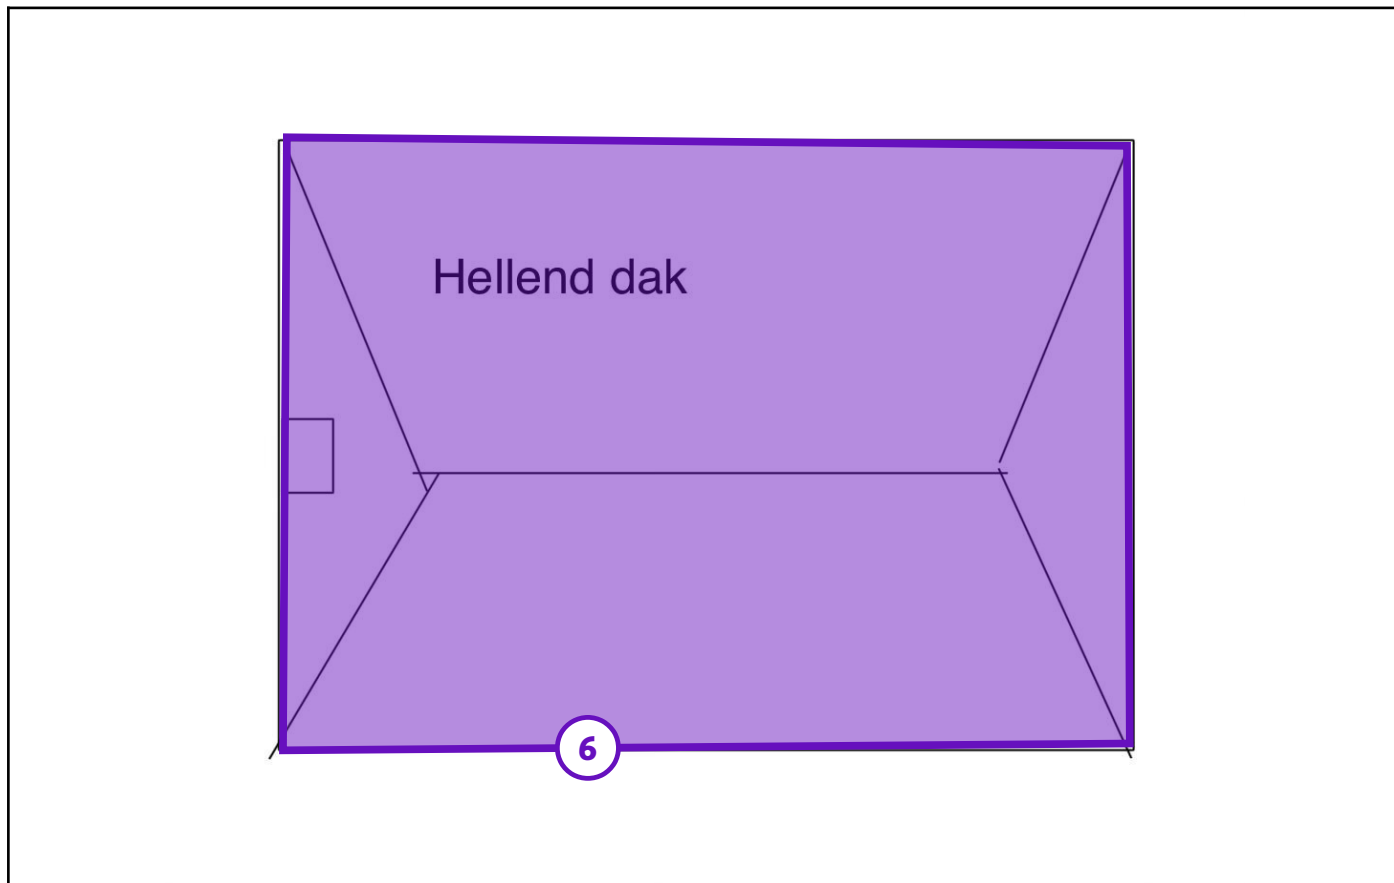
## Plan 1.3: Dak

| Beschrijving | Type | Actie |
|---|---|---|
| 6. Onderdak | Beperking | - |

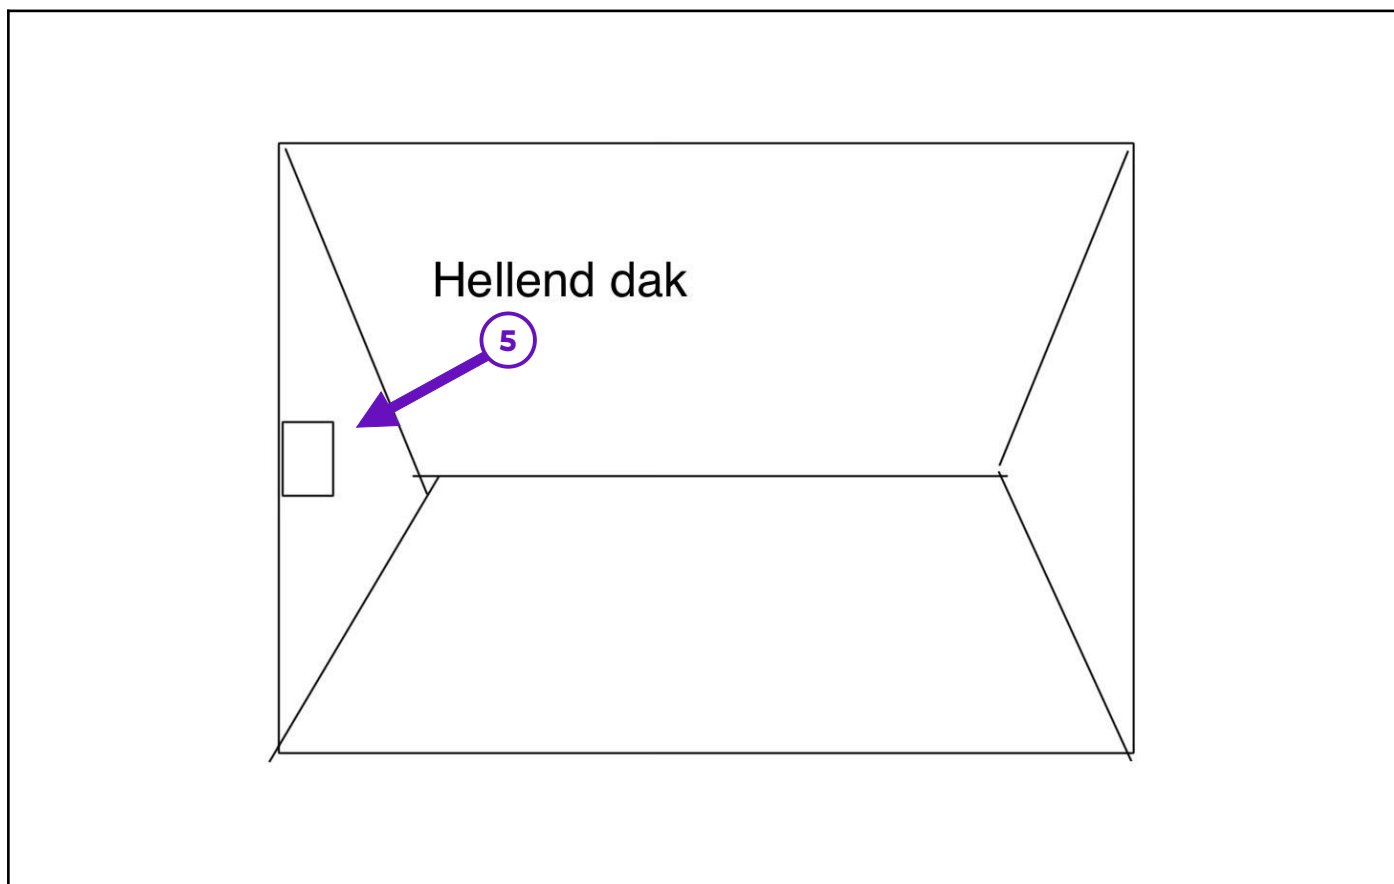
## Plan 1.4: Dak

| Beschrijving | Type | Actie |
|---|---|---|
| 5. Binnenzijde en bovenzijde van de schouw | Beperking | - |

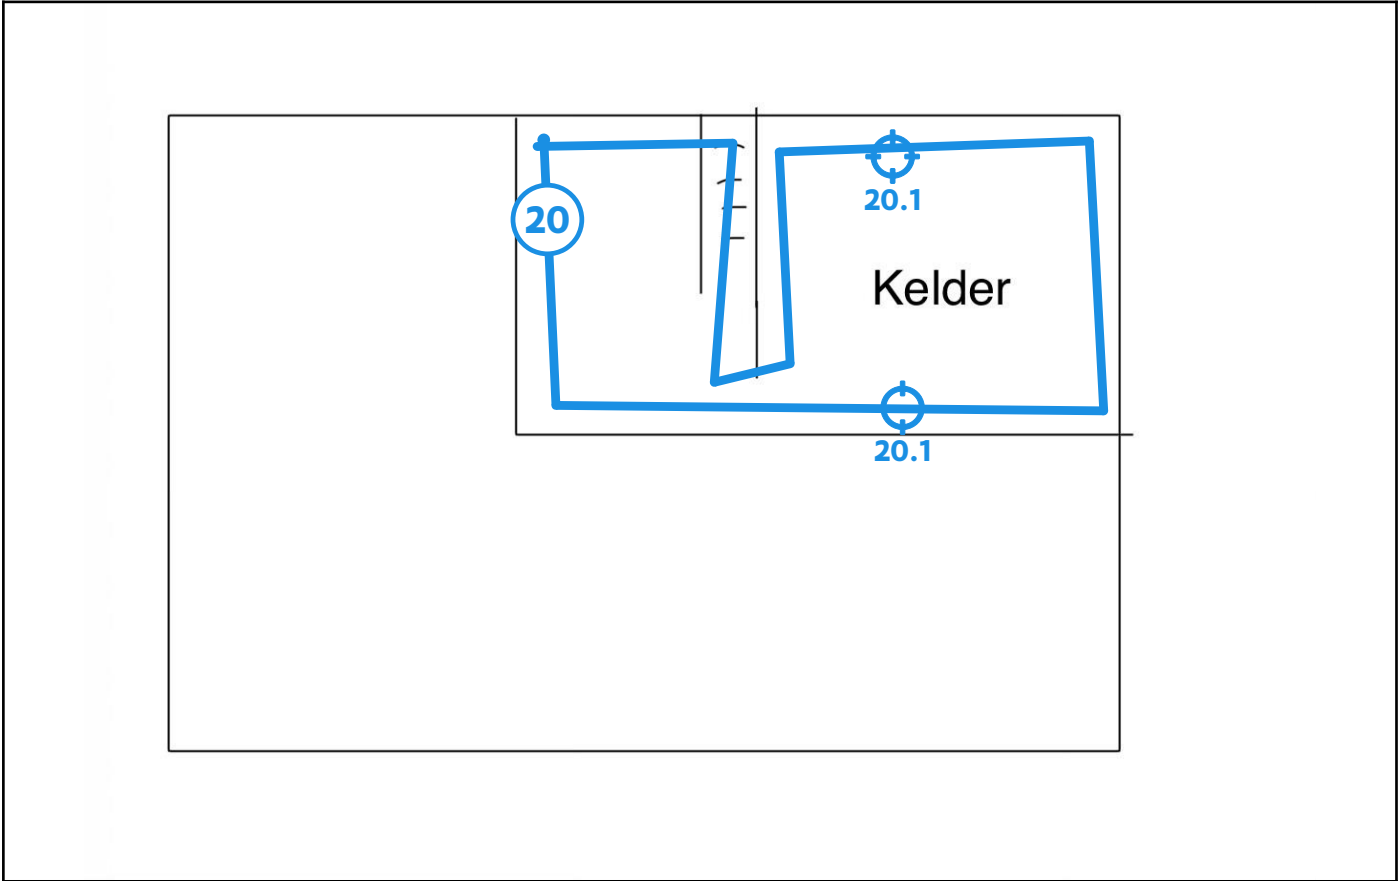
# Plan 1.18: Kelder

| Beschrijving | Type | Actie |
|---|---|---|
| 3. Bakeliet schakelmateriaal | Asbestmateriaal | Zorgvuldig beheren |

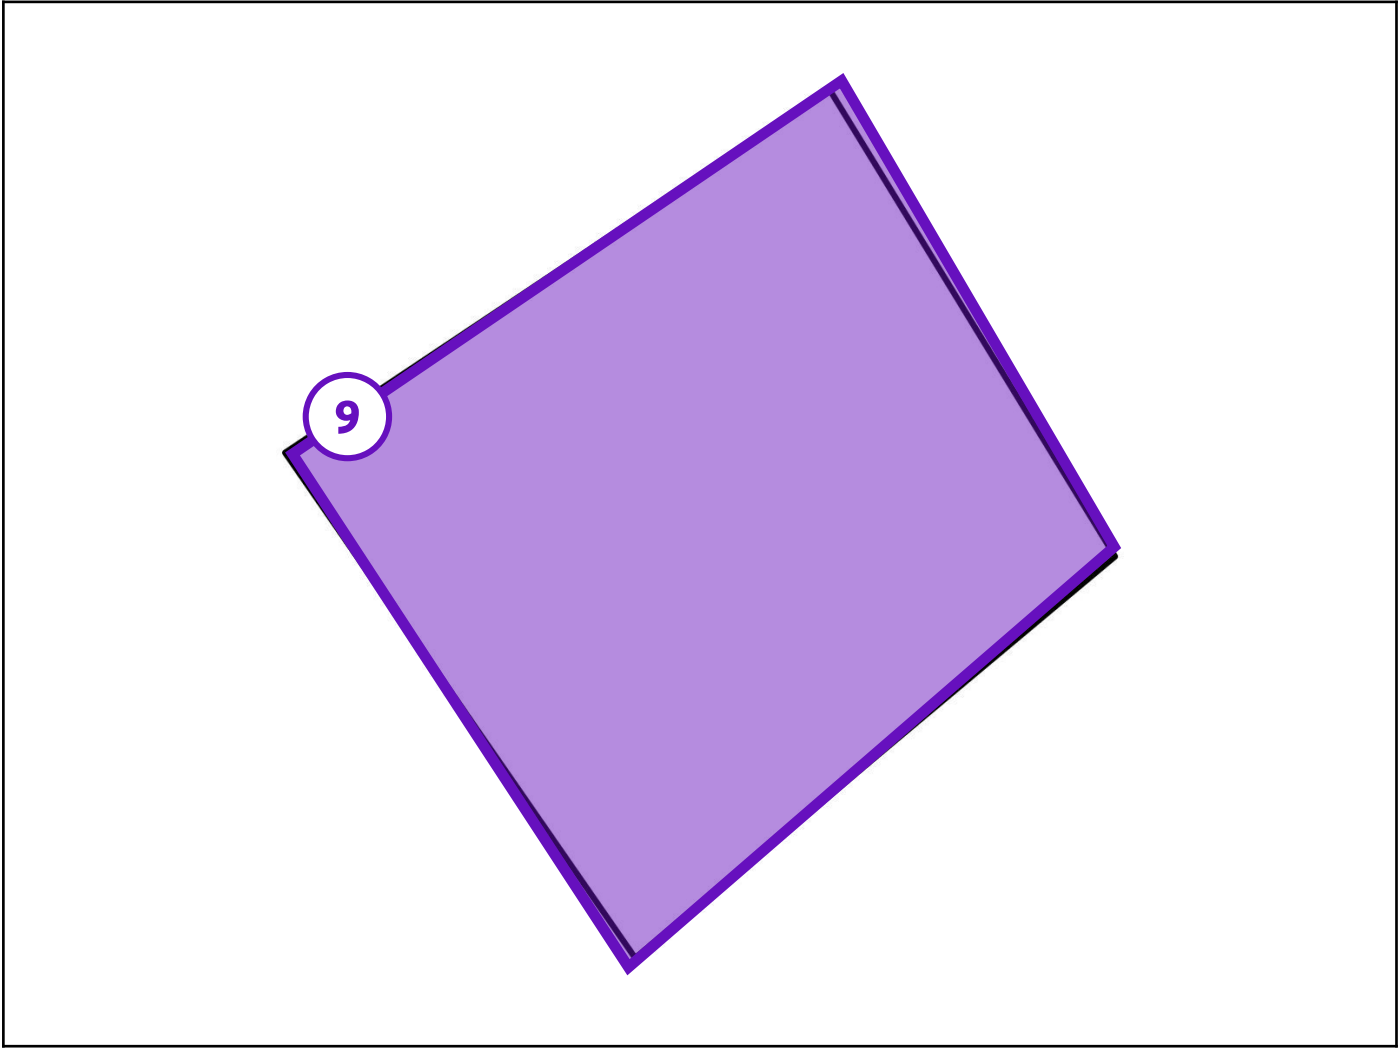
# Plan 7.1: Stal

| Beschrijving | Type | Actie |
|---|---|---|
| 9. Stal niet verdacht | Advies | - |

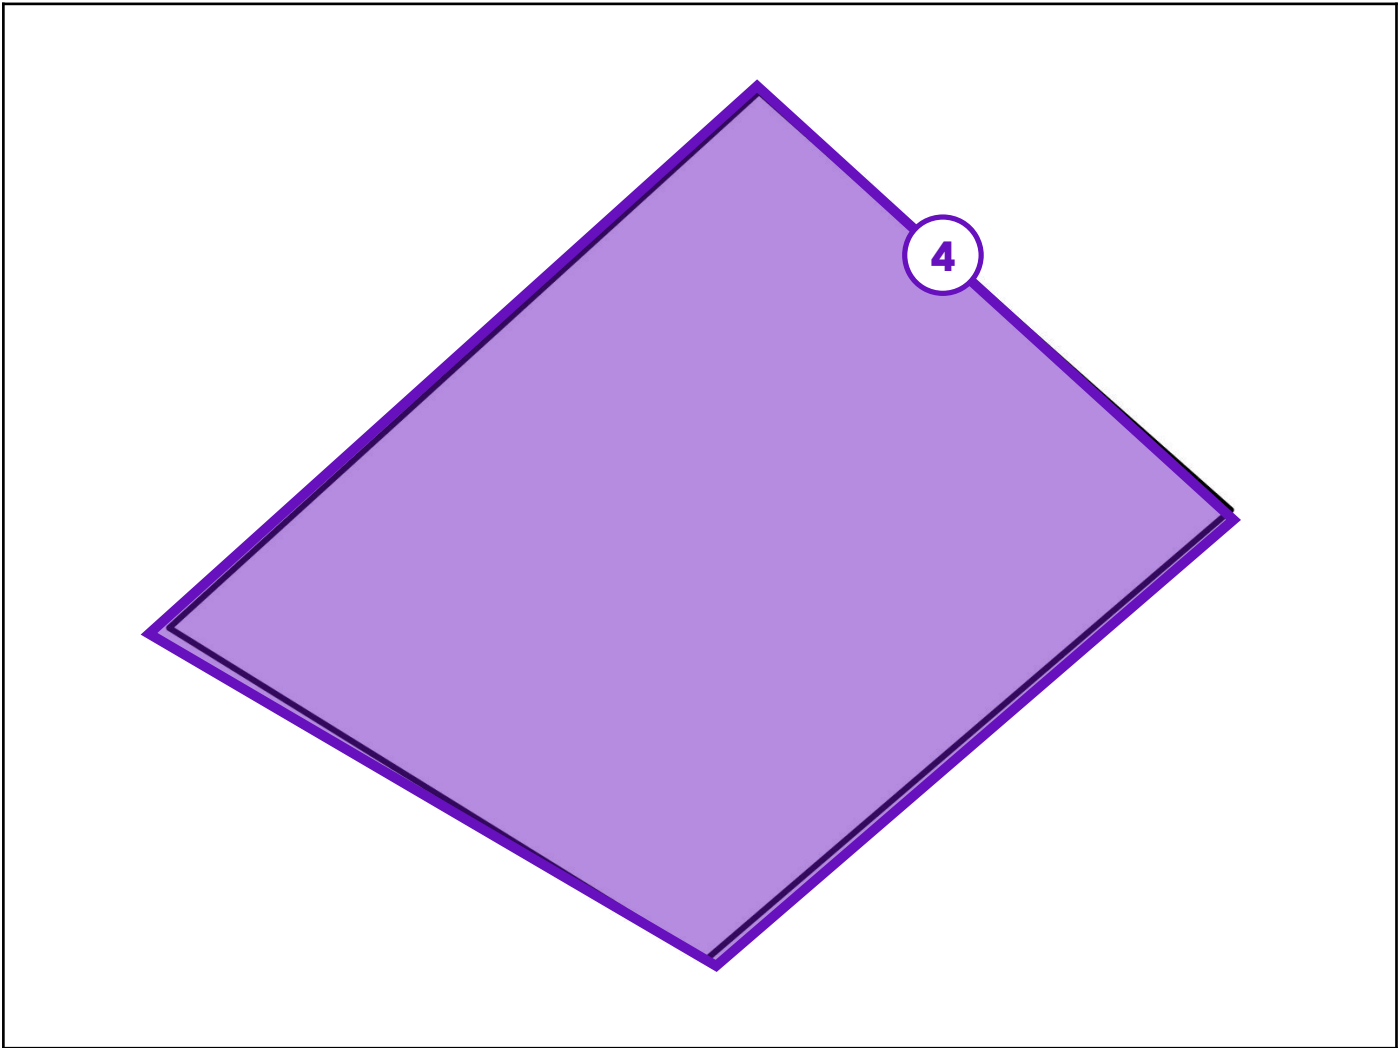
# Plan 8.1: Stal

| Beschrijving | Type | Actie |
|---|---|---|
| 4. Stal overwoekering vegetatie | Beperking | - |

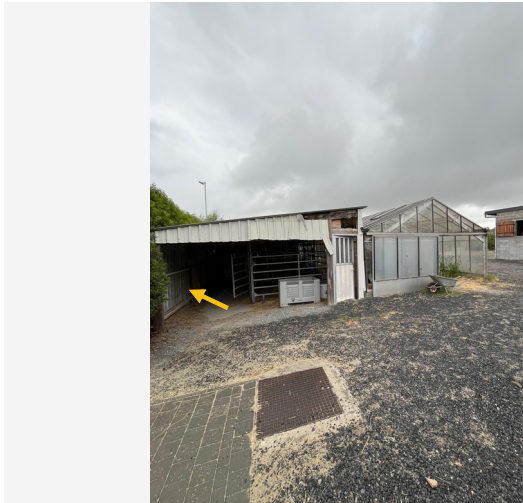
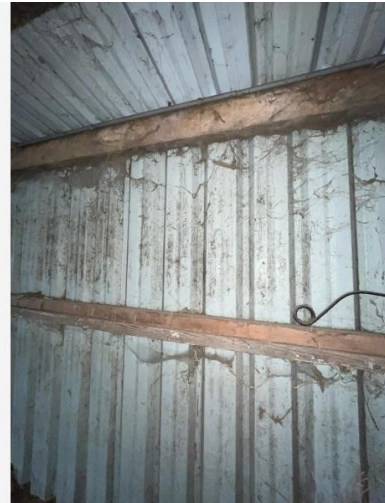
## Fiche 7: wand(en)- metaal platen

| Basis voor advies | De asbestdeskundige beoordeelt het materiaal als niet-asbestverdacht. |

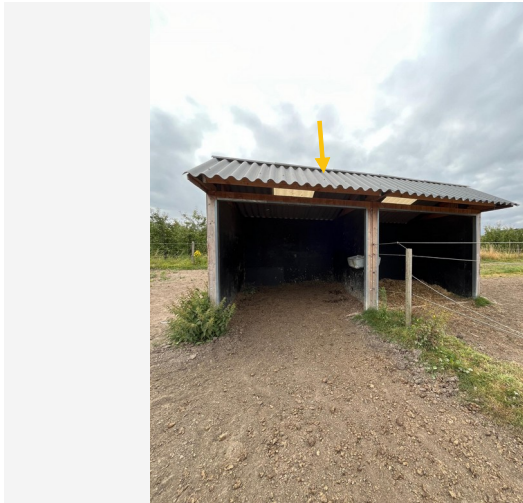
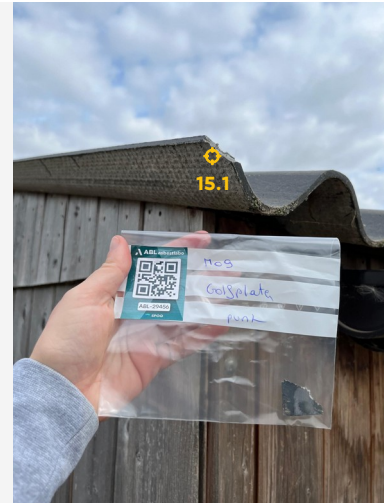
## Fiche 15: dakbedekking - golfplaten

Geen asbest

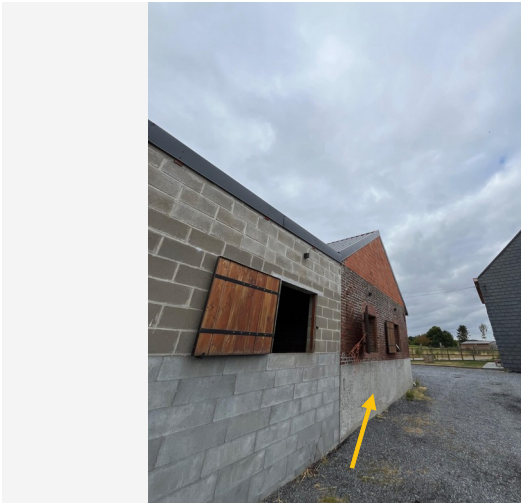
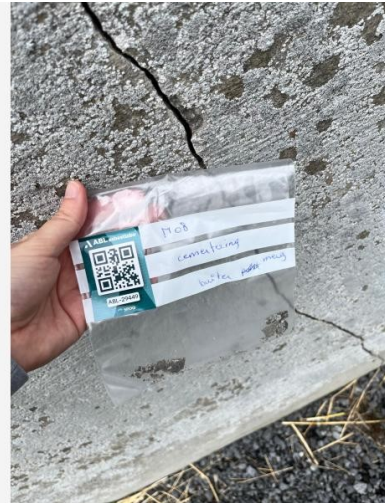
## Fiche 18: Cementering buiten stallen

Geen asbest

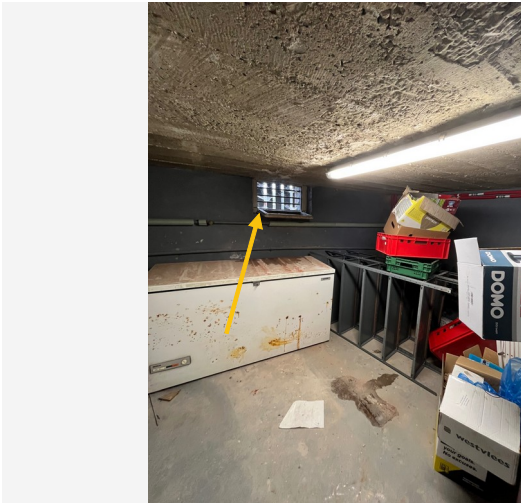
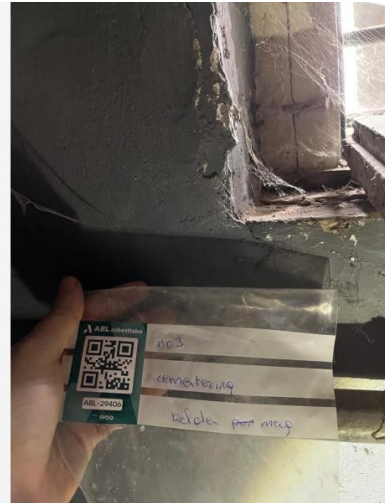
## Fiche 20: Cementering binnen kelder

Geen asbest

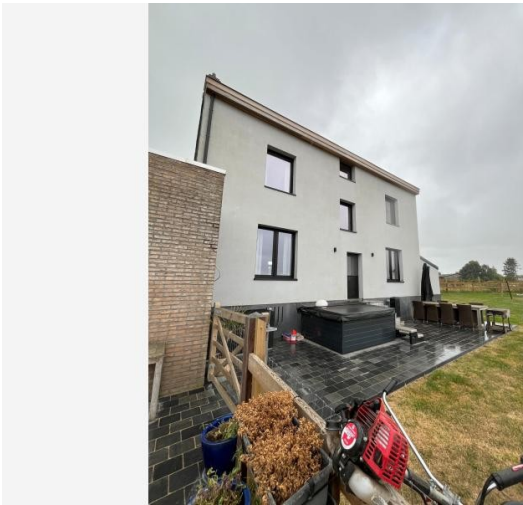
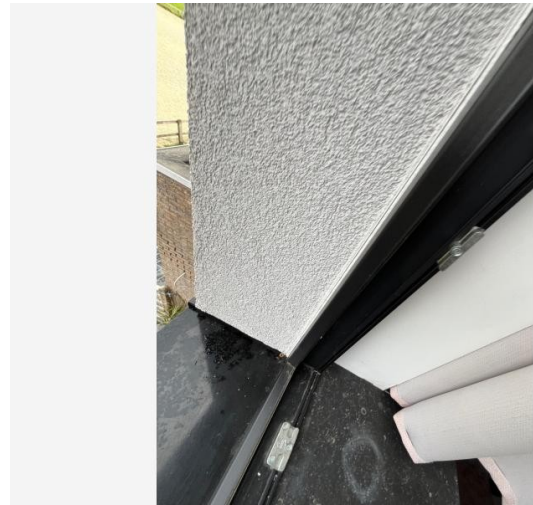
## Fiche 26: Afdichtingsmateriaal (mastiek,kit,..) aan schrijnwerk - Niet verdacht

| Beschrijving | Notitie | Terug te vinden op plannen |
|---|---|---|
| Fiche 26: Afdichtingsmateriaal (mastiek,kit,...) aan schrijnwerk - Niet verdacht | Het aanwezig afkittingsmateriaal is niet asbest-verdacht. | - |
