# Asbestinventarisatetest

Koning Albertstraat 142, 2381 Ravels

Attestnummer : 20260405-000088.000

**Niet-asbestveilig**

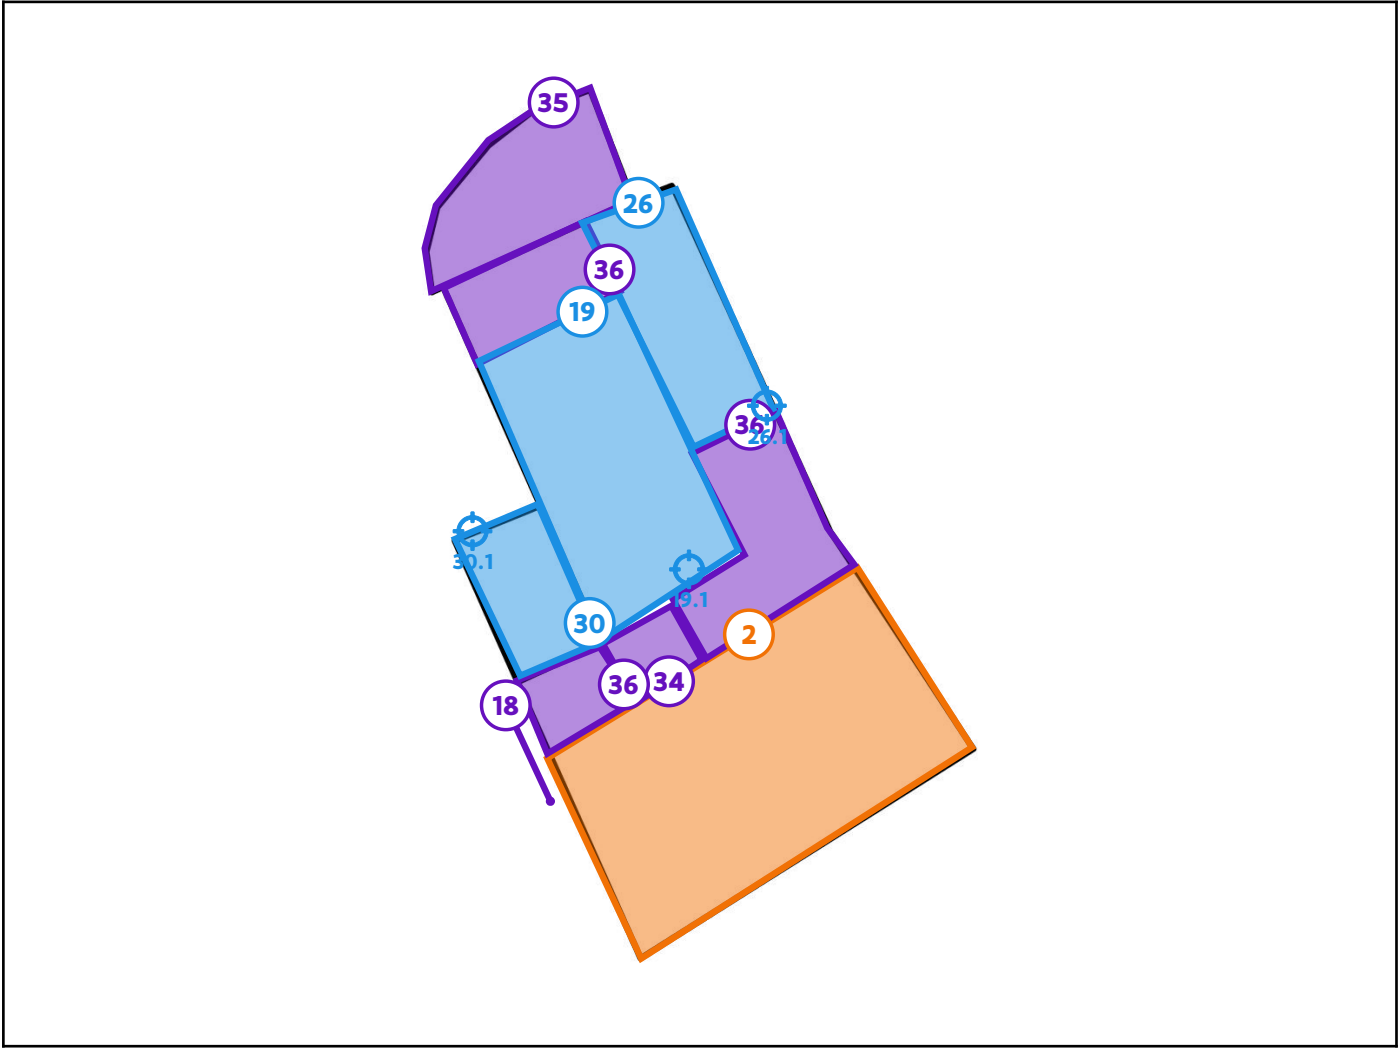
# Plan 1.1: W&Z: daken

| Beschrijving | Type | Actie |
|---|---|---|
| 9. Onderdak: niet vast te stellen. | Beperking | - |

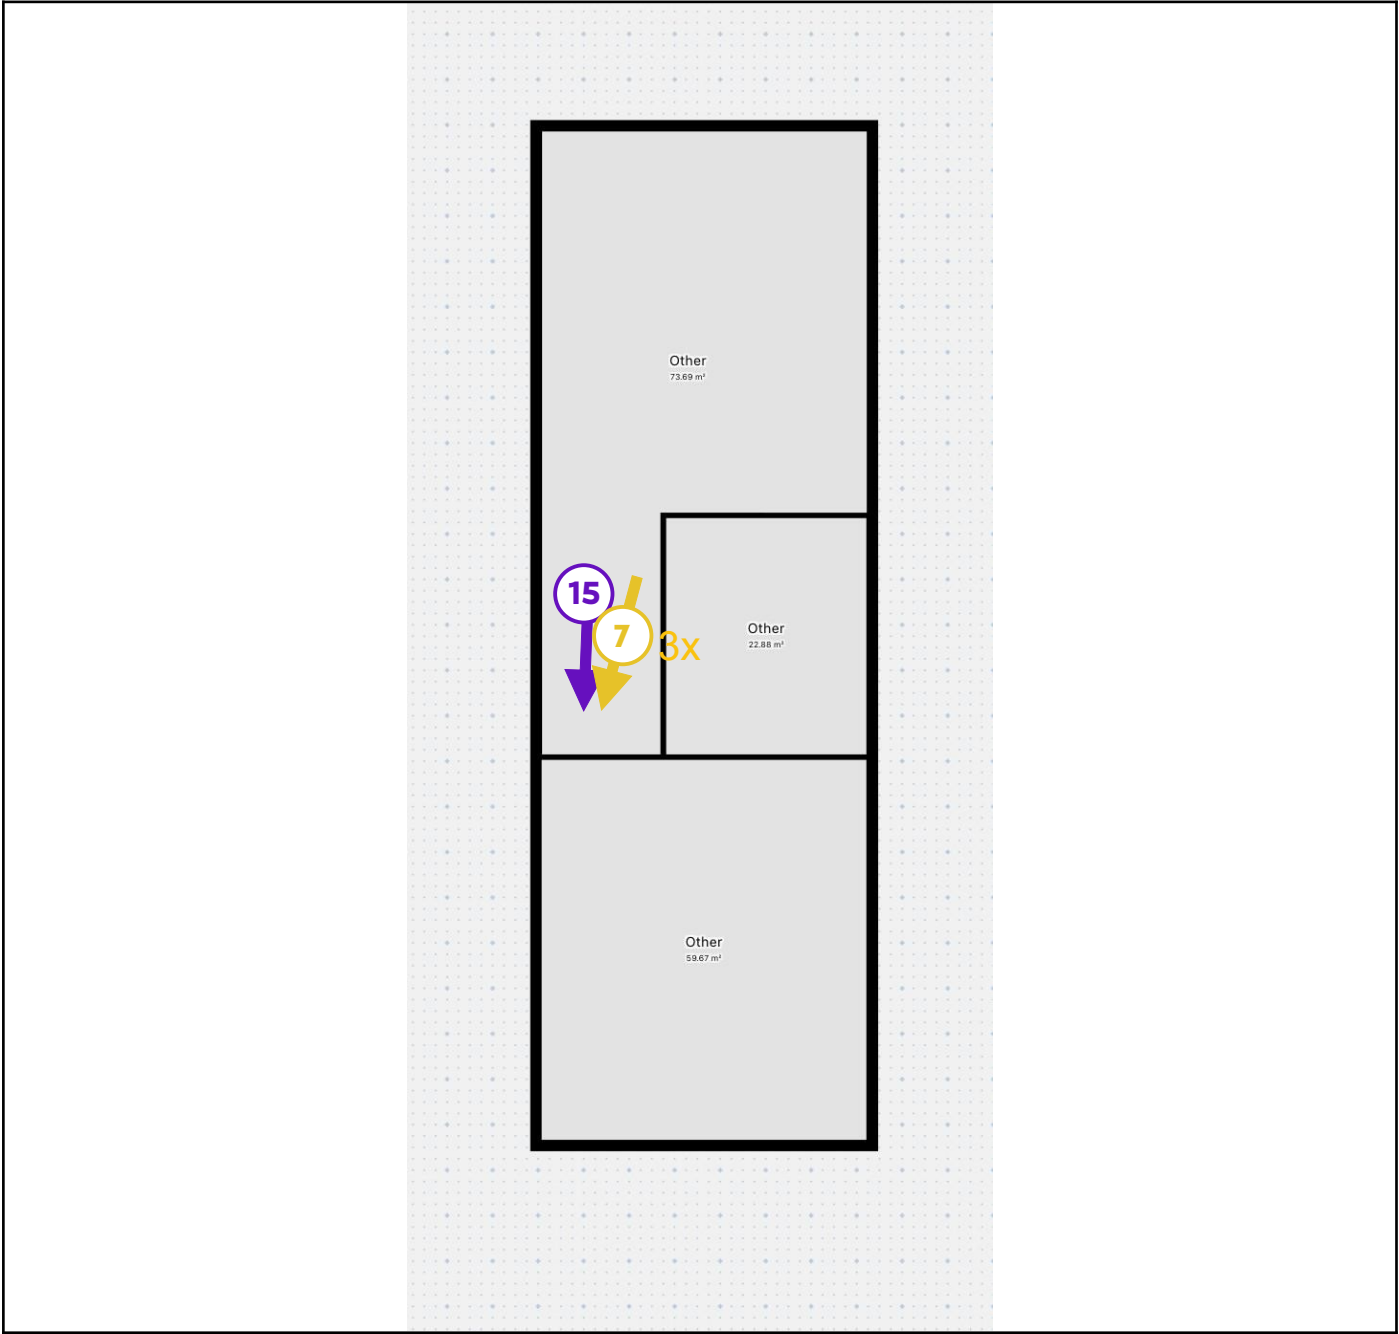
### Plan 3.2: V1: bakeliet

| Beschrijving | Type | Actie |
|---|---|---|
| 15. Oude zekeringen | Advies | - |

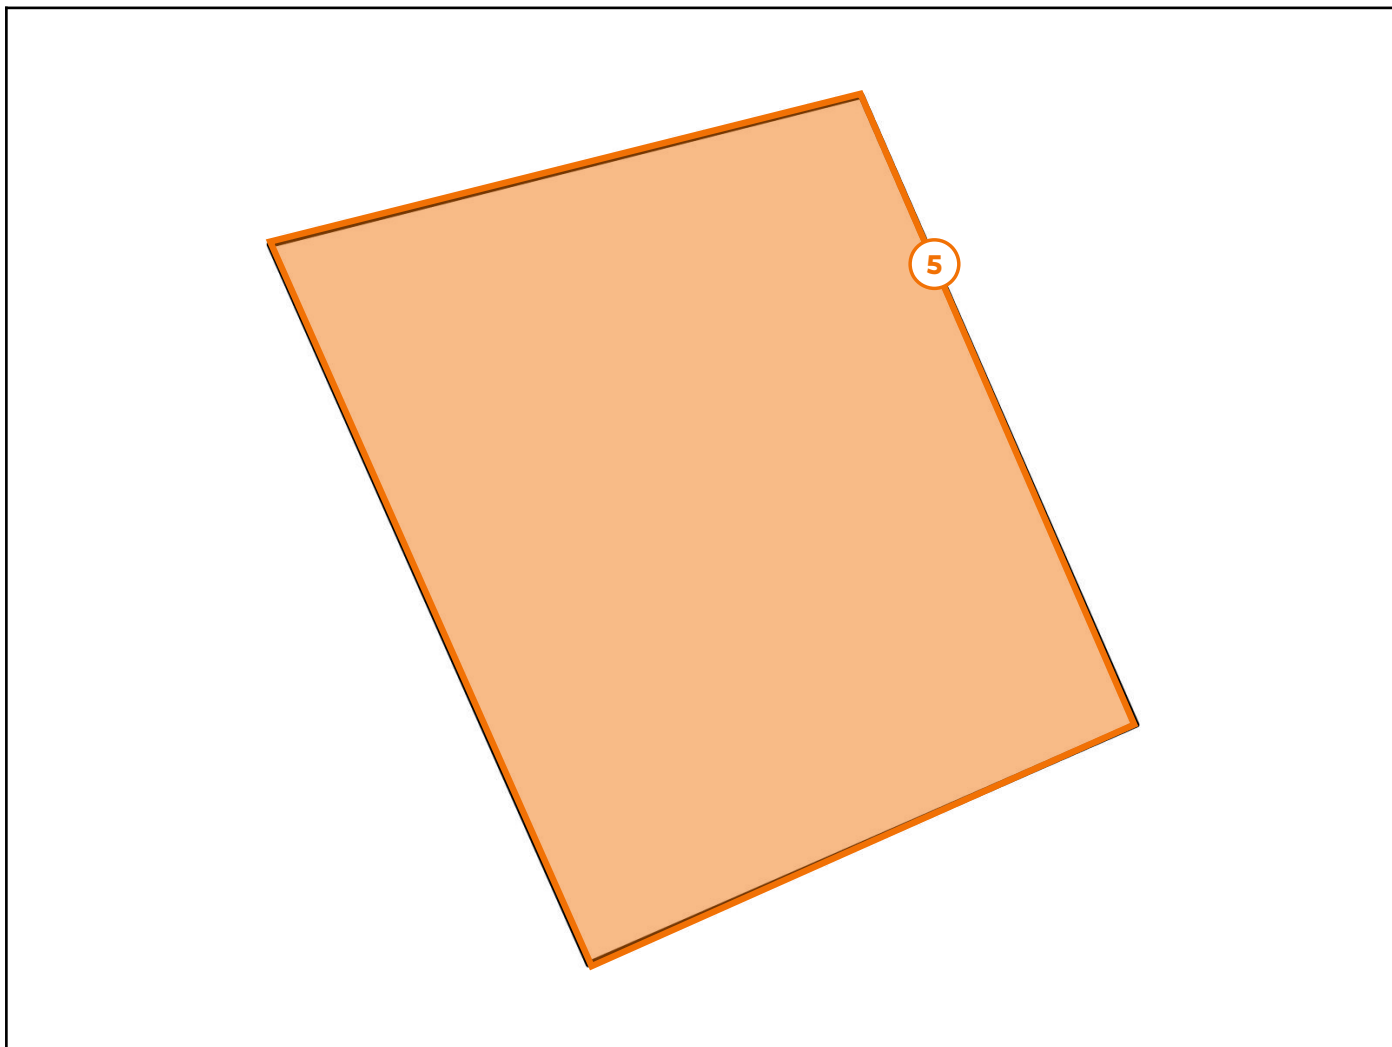
## Plan 5.1: Berging: golfplaten

| Beschrijving | Type | Actie |
|---|---|---|
| 5. Golfplaten visueel vastgesteld (zonder staal) | Asbestmateriaal | <a href="#">Verwijderen</a> |

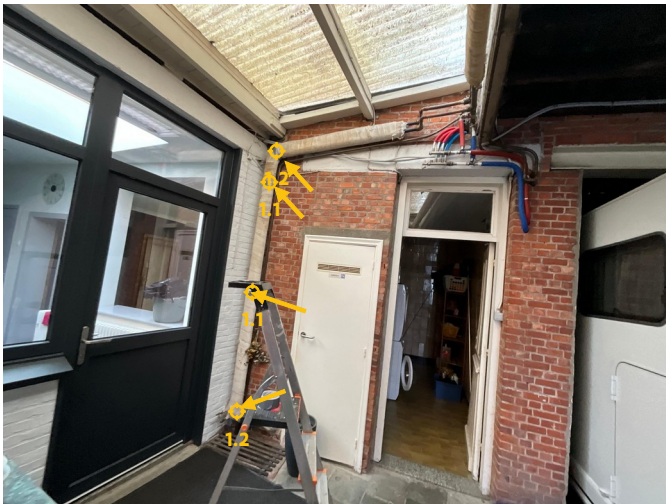
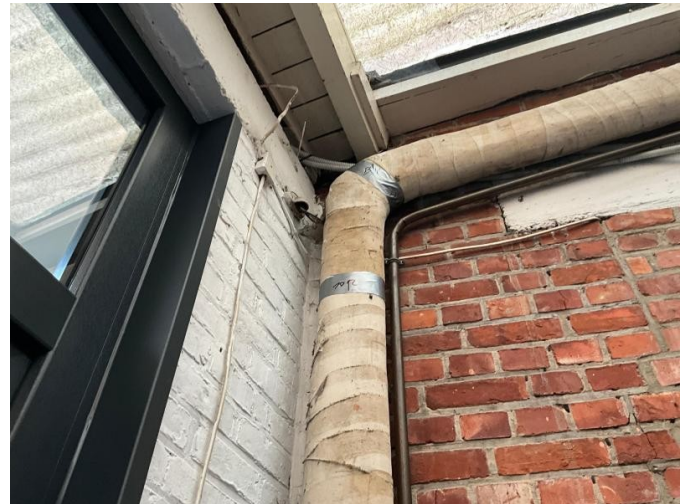
# Fiche 1: Leidingisolatie: verdacht bocht/recht (staalname)

Asbestmateriaal

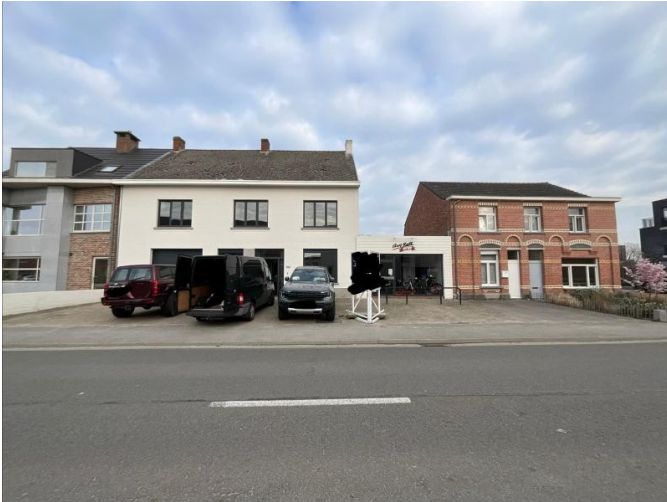
## Fiche 2: Dak/gevellei (zonder staalname > 3,5m hoog, maar zichtbaar)

Asbestmateriaal

Standaard dragen van de nodige wegwerp beschermingsmiddelen FFP 3 masker , handschoenen en tyvec CAT III type 5-6 , afwasbaar schoeisel Indien mogelijk de ondervloer afdekken , leien voorzichtig verwijderen, extra fixeren, niet breken , niet gooien, onmiddellijk verpakken of voorzichtig in container met asbest bag plaatsen. Voldoende benevelen/bevochtigen tijdens de duur van de werken. Gebruik geen stortkokers. Voor

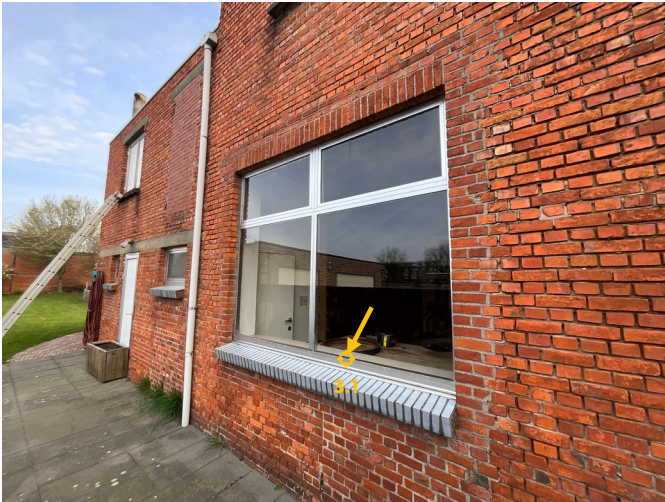
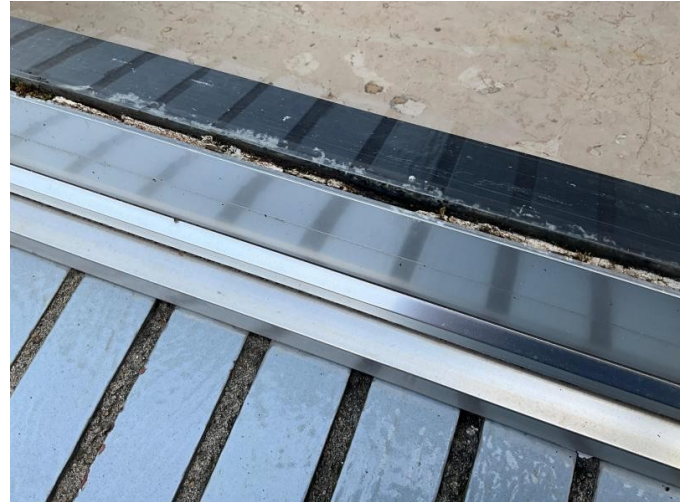
## Fiche 3: Kit kozijn-glas winkel (met staalname) aluminium raam

Asbestmateriaal

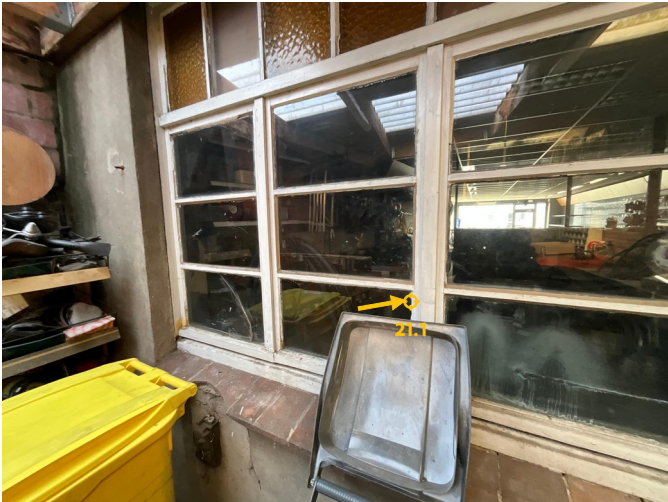
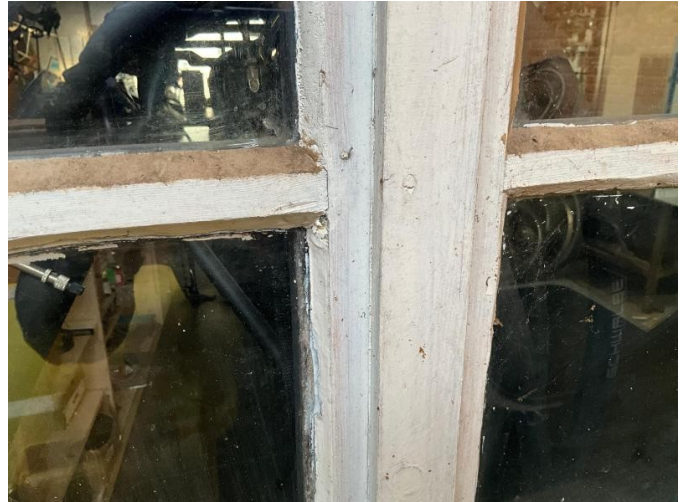
## Fiche 21: Kit kozijn-glas woning/winkel (met staalname) houten raam

Geen asbest

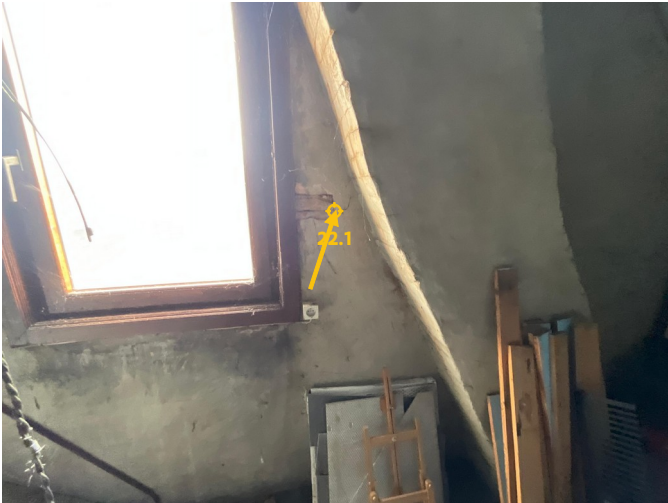
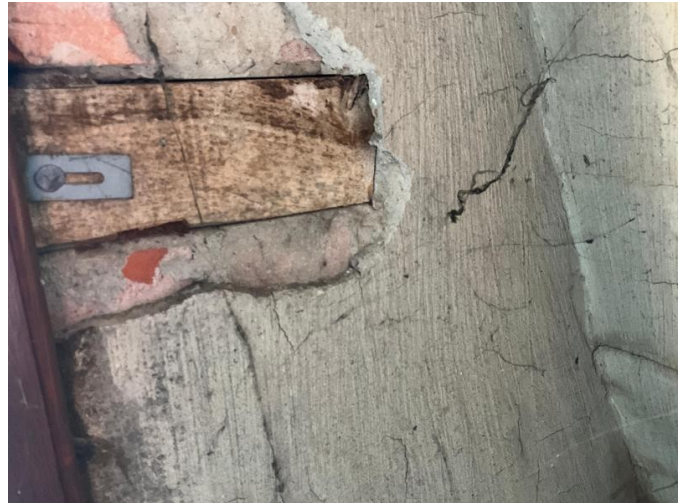
## Fiche 22: Cementering zolder (met staalname)

Geen asbest

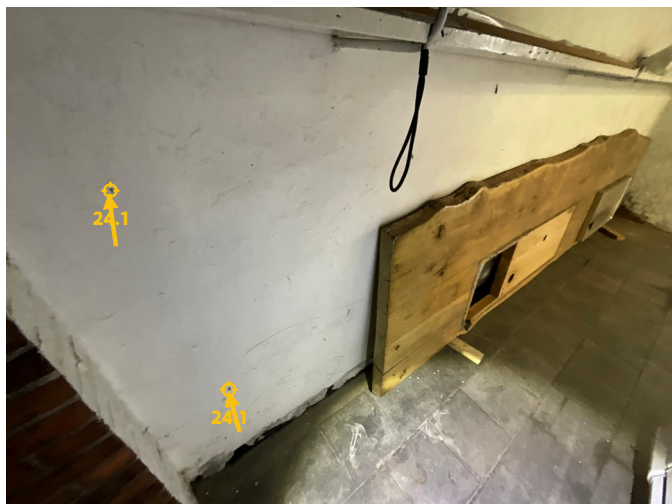
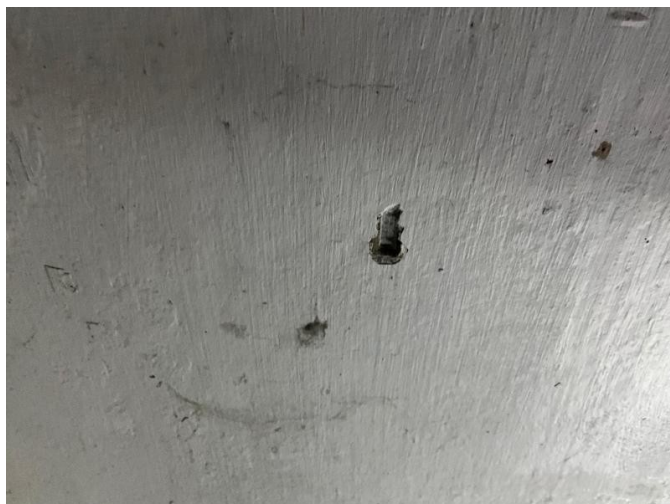
## Fiche 24: Cementering garage (met staalname)

Geen asbest

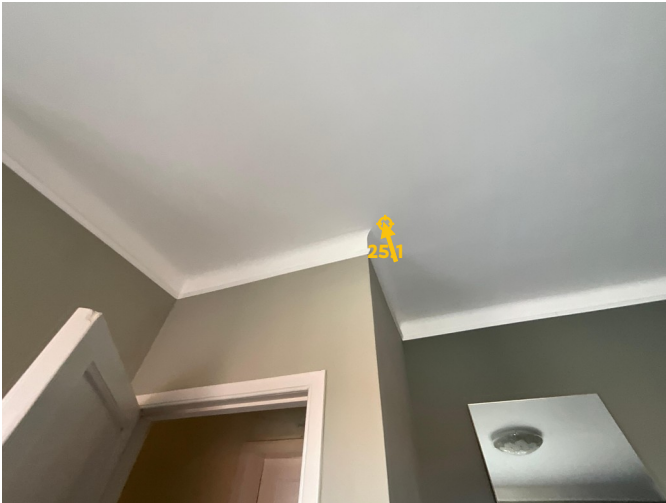
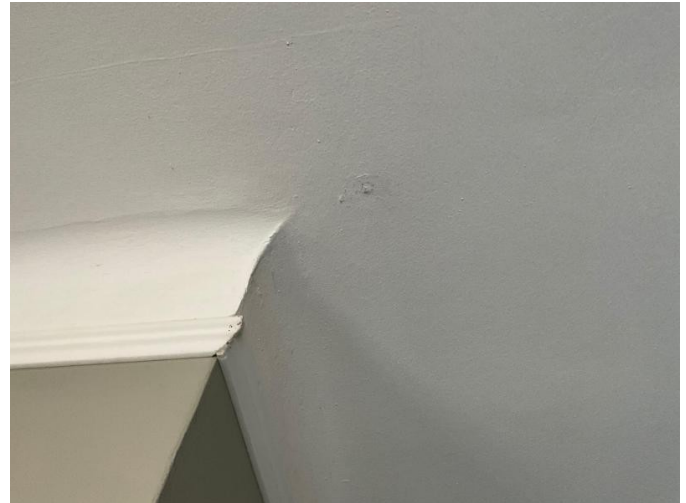
## Fiche 25: Plafondpleister woning

Geen asbest

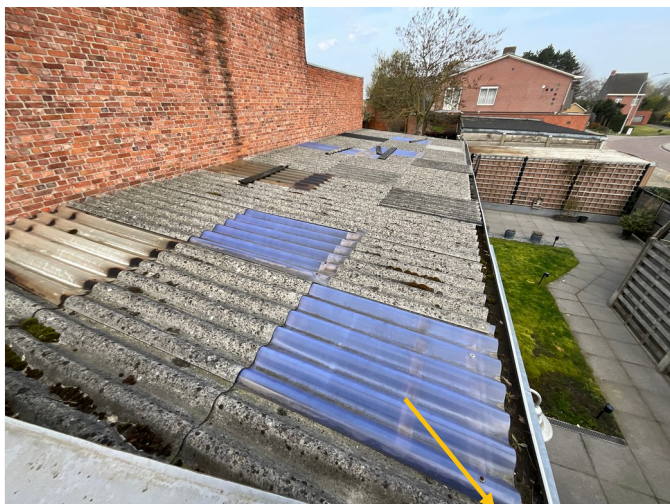
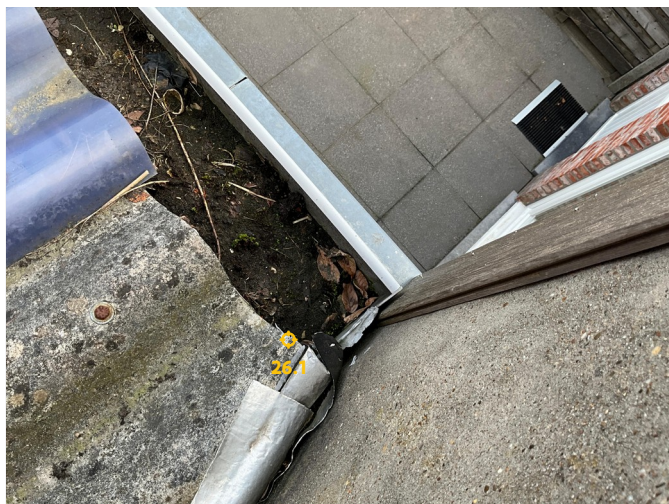
## Fiche 26: Golfplaten winkel (met staalname)

Geen asbest

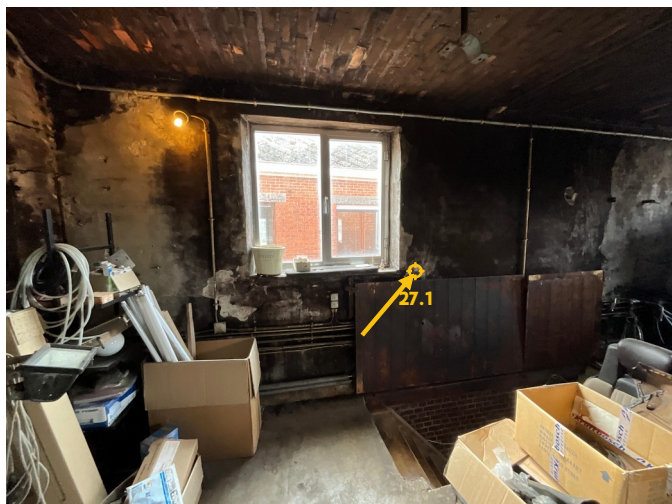
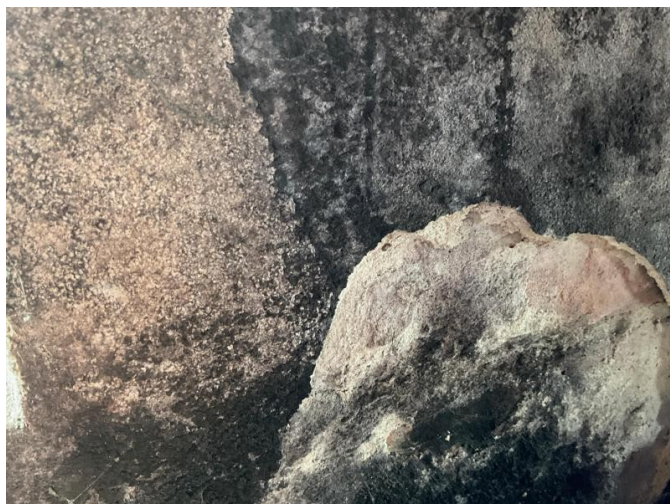
| Opmerking | <p>Er werd een staal genomen aan een uitstekend stuk waardoor de waterdichtheid van de dakbedekking niet in het gedrang komt.</p> <p>De vermelde oppervlaktes, diktes en volumes betreffen een beredeneerde schatting. Er worden geen rechten verleend aan deze oppervlaktes/diktes/volumes</p> |

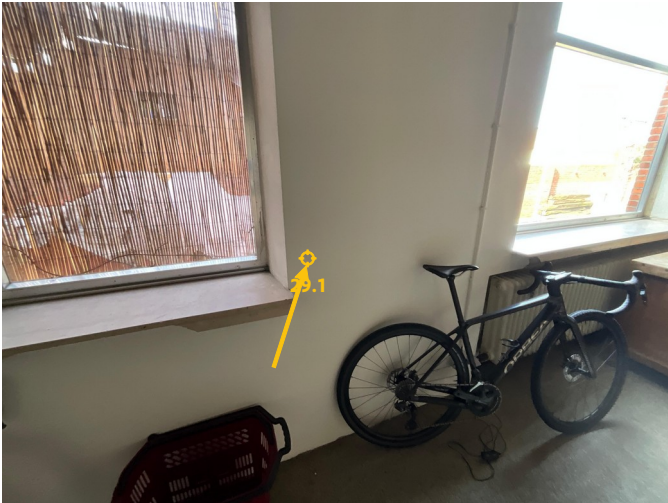
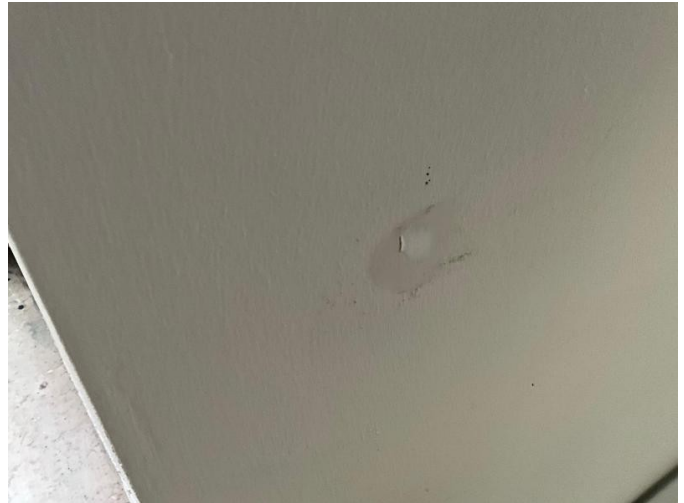
## Fiche 29: Muurpleister winkel

Geen asbest

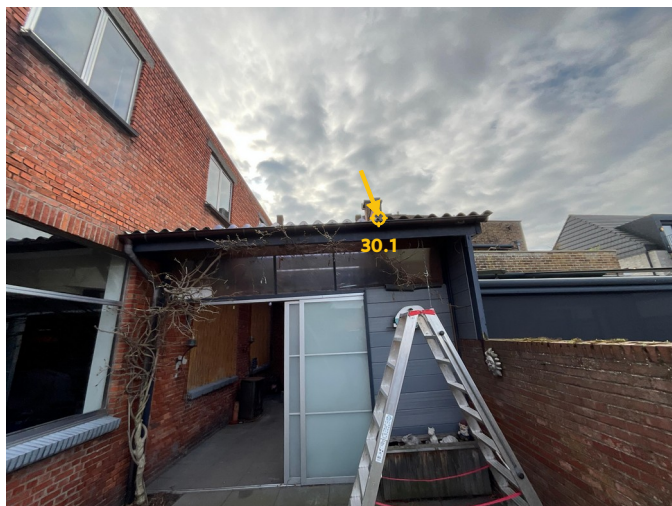
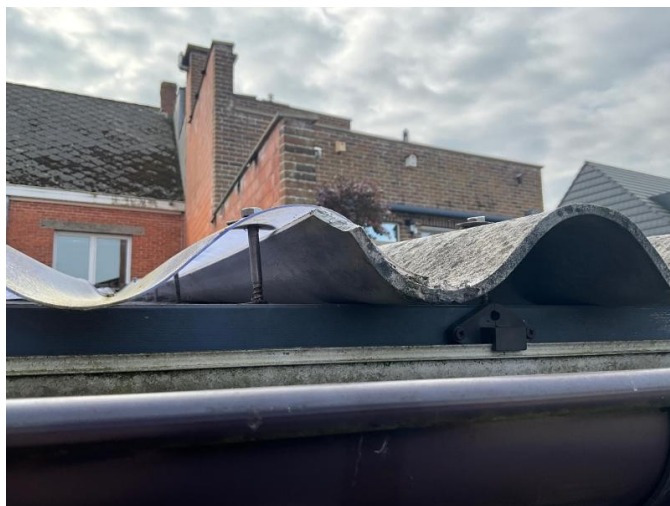
| Opmerking | <p>Volgens het inspectieprotocol is een monstername van het pleisterwerk verplicht om dit te identificeren als niet-asbesthoudend.</p> <p>De vermelde oppervlaktes en volumes betreffen een beredeneerde schatting. Er worden geen rechten verleend aan deze oppervlaktes/volumes. De dikte is een schatting die voorkomt uit de monsterplaatsen en is daarom niet altijd representatief.</p> |

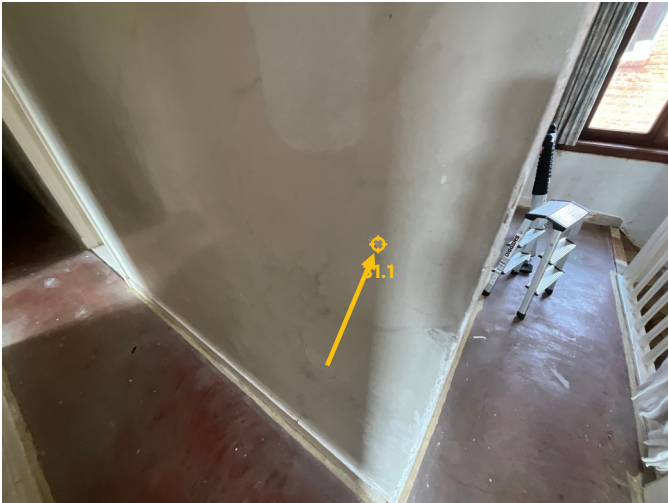
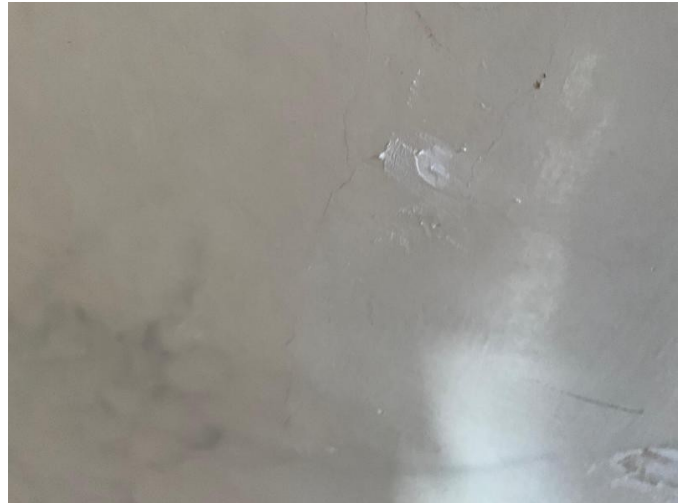
## Fiche 31: Muurpleister woning

Geen asbest

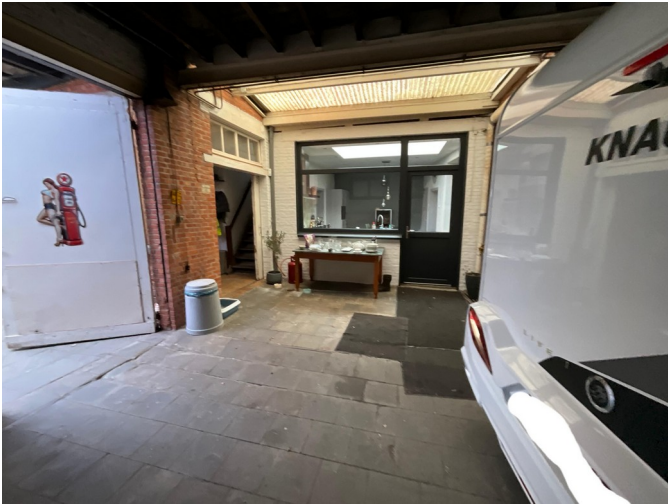
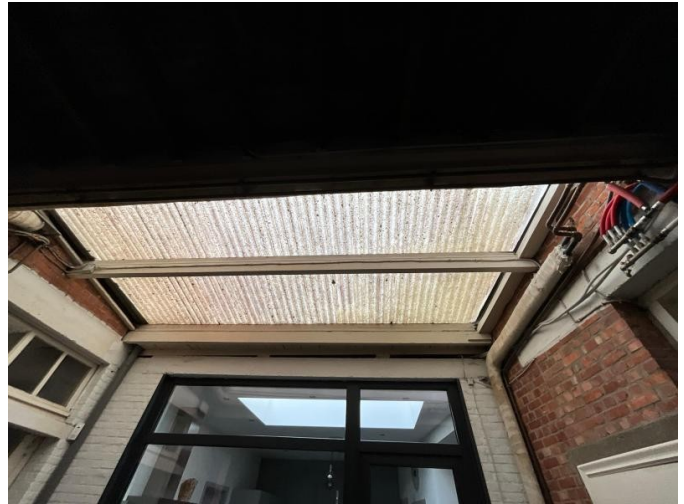
## Fiche 34: Dakbedekking woning niet verdacht.

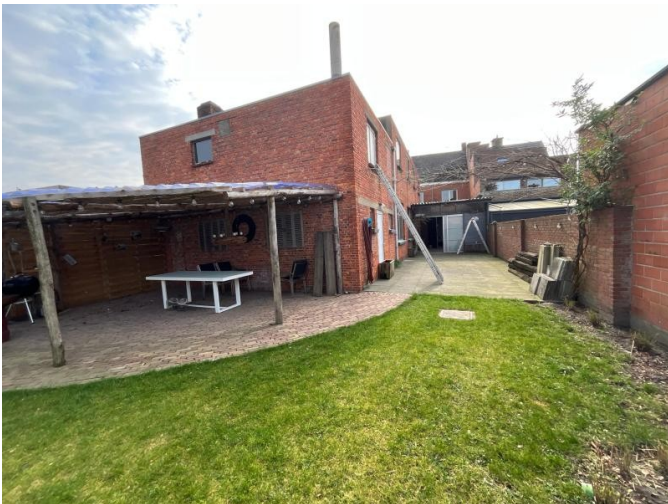
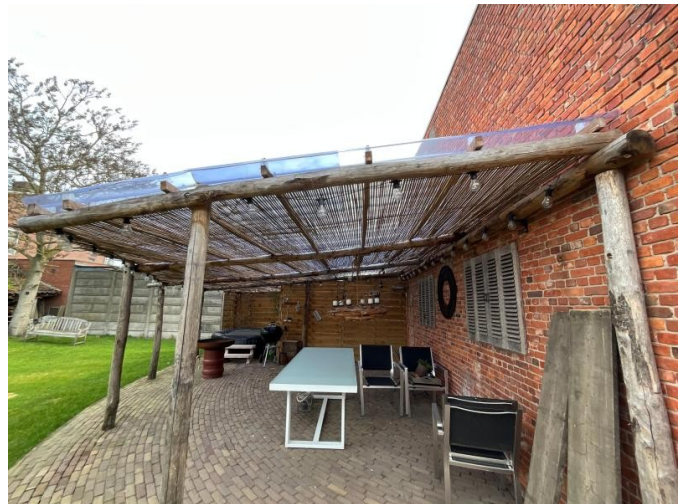
## Fiche 35: Dakbedekking afdak niet verdacht.

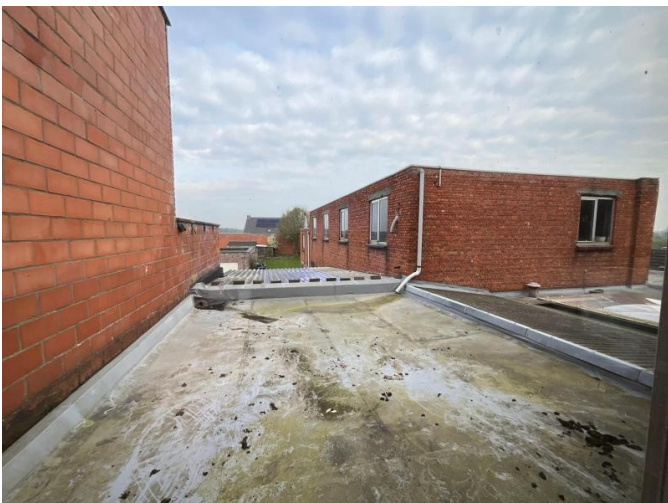
## Fiche 36: Dak bekleding Plat dak

| Beschrijving | Notitie | Terug te vinden op plannen |
|---|---|---|
| Fiche 36: Dak bekleding Plat dak | Het plat dak bestaat uit epdm rubber deze is niet verdacht( het is niet gekend wat eronder zich bevindt bij werken extra controle aangewezen) | Plan 1.1: W&Z: daken |
