# Asbestinventarisatattest

Vleeshouwer 48, 2440 Geel

Attestnummer : 20261027-000469.000

**Niet-asbestveilig**

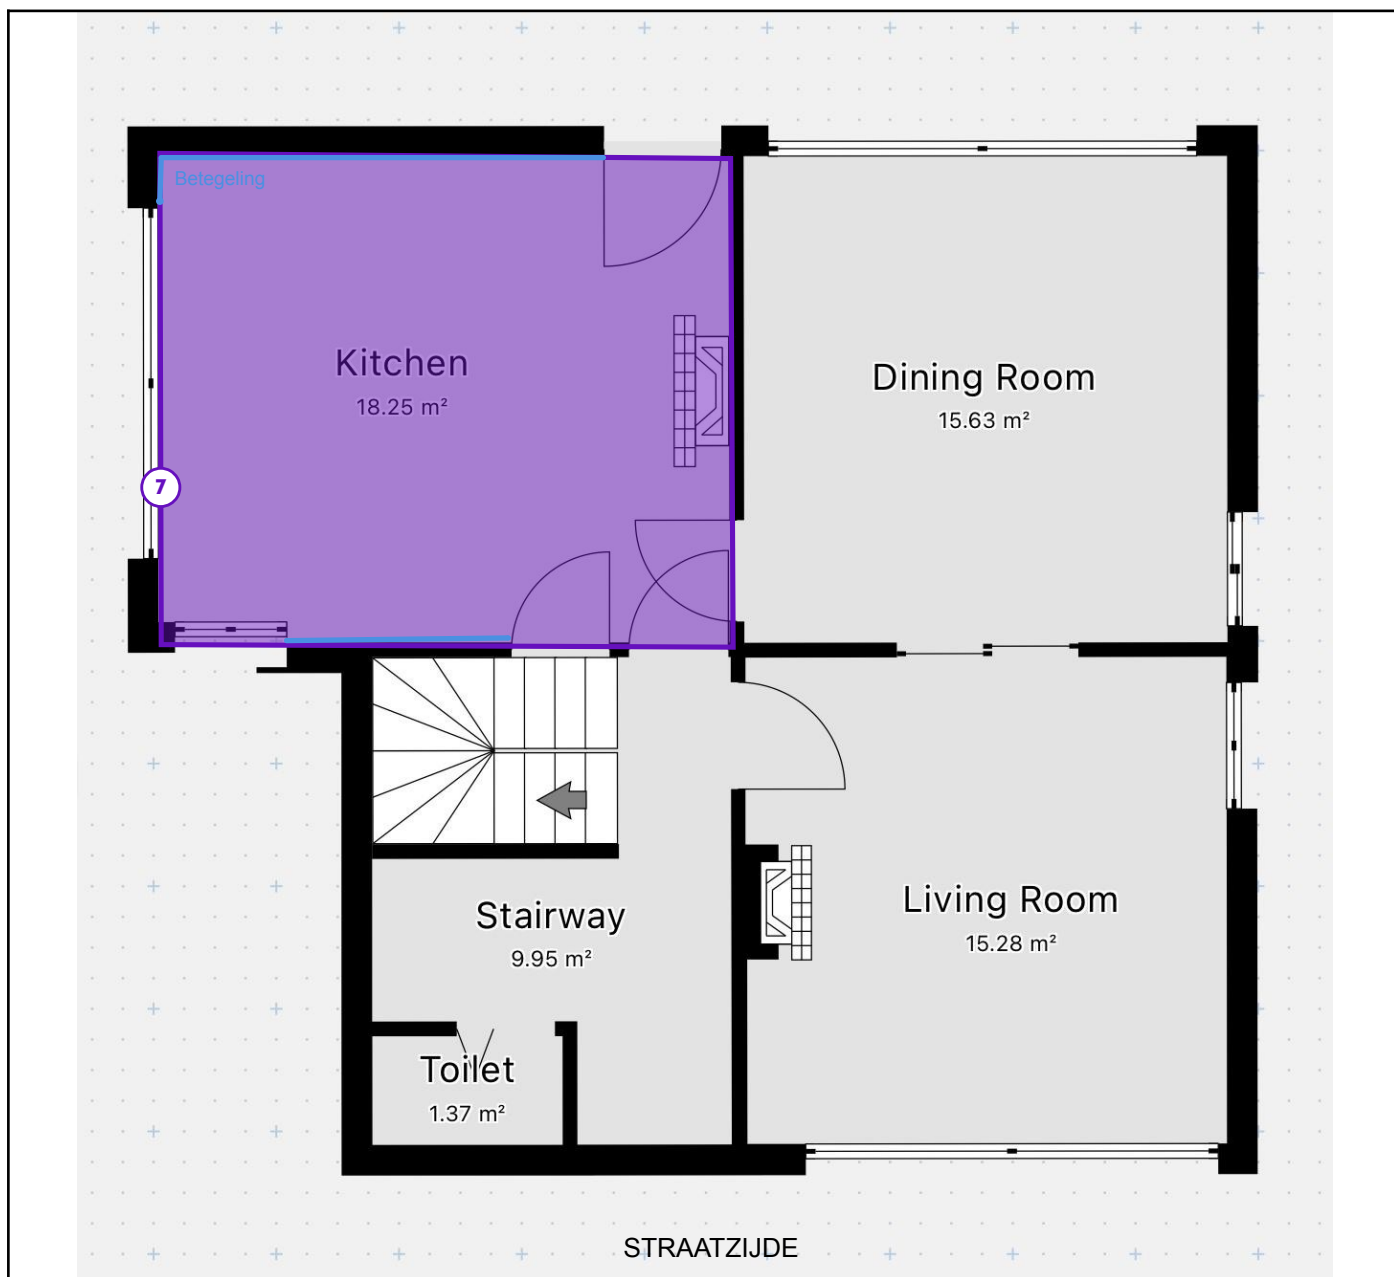
## Plan 1.5: Gelijkvloers

| Beschrijving | Type | Actie |
|---|---|---|
| 7. Ruimte achter plafonds. | Advies | - |

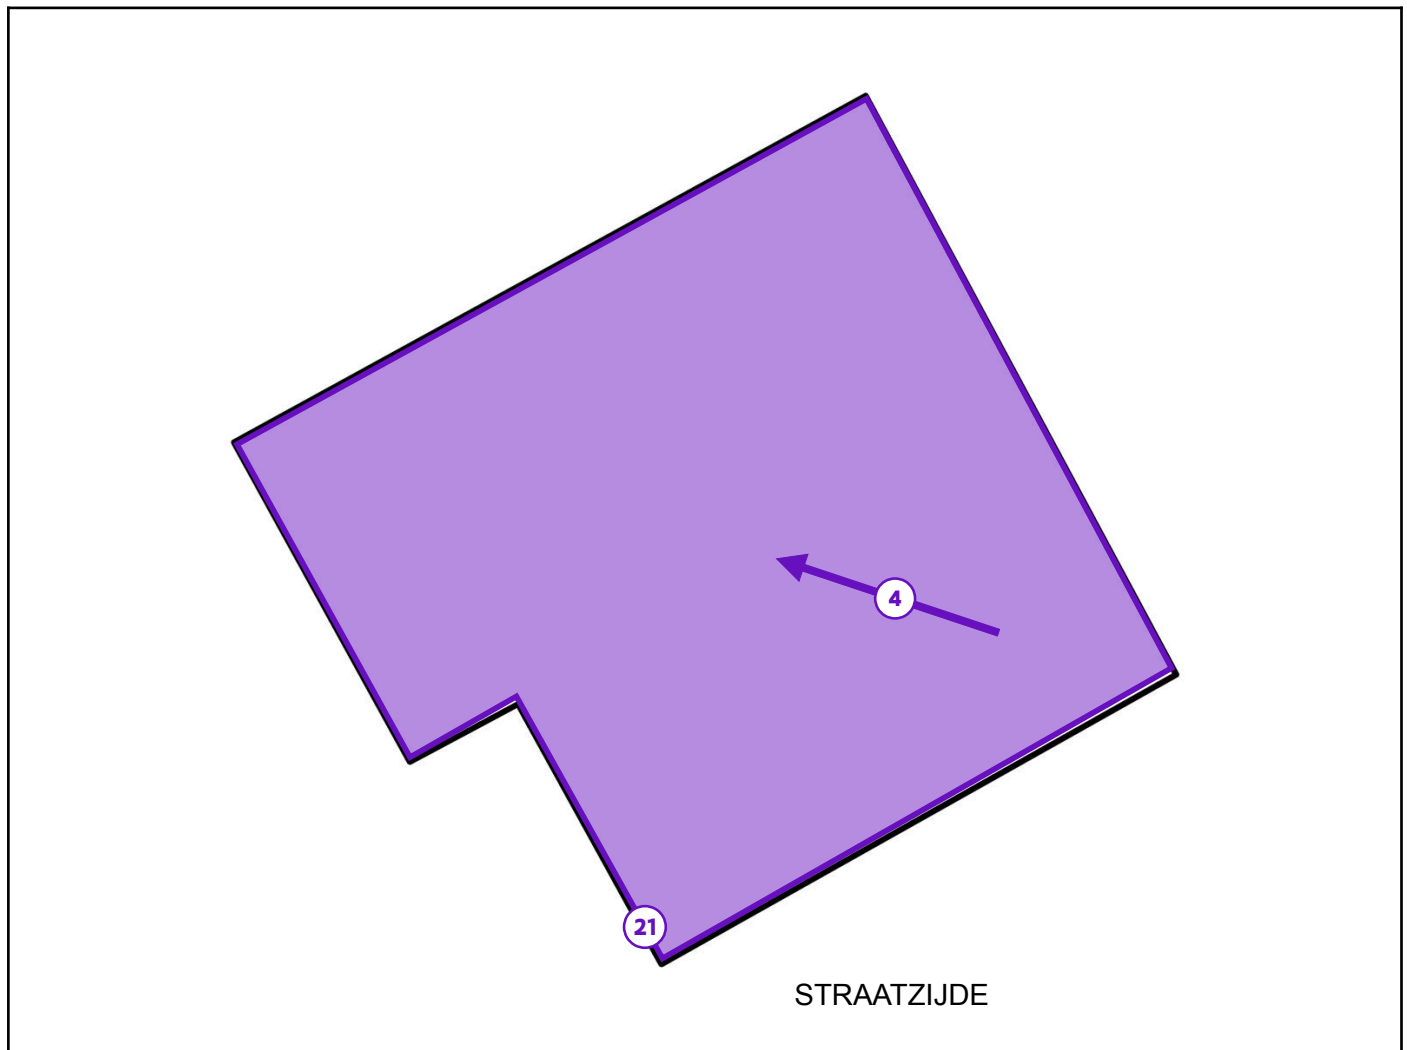
## Plan 1.12: Dakenplan woning

| Beschrijving | Type | Actie |
|---|---|---|
| 21. Onderdak woning: niet waarneembaar | Overige ruimte of materiaal | - |

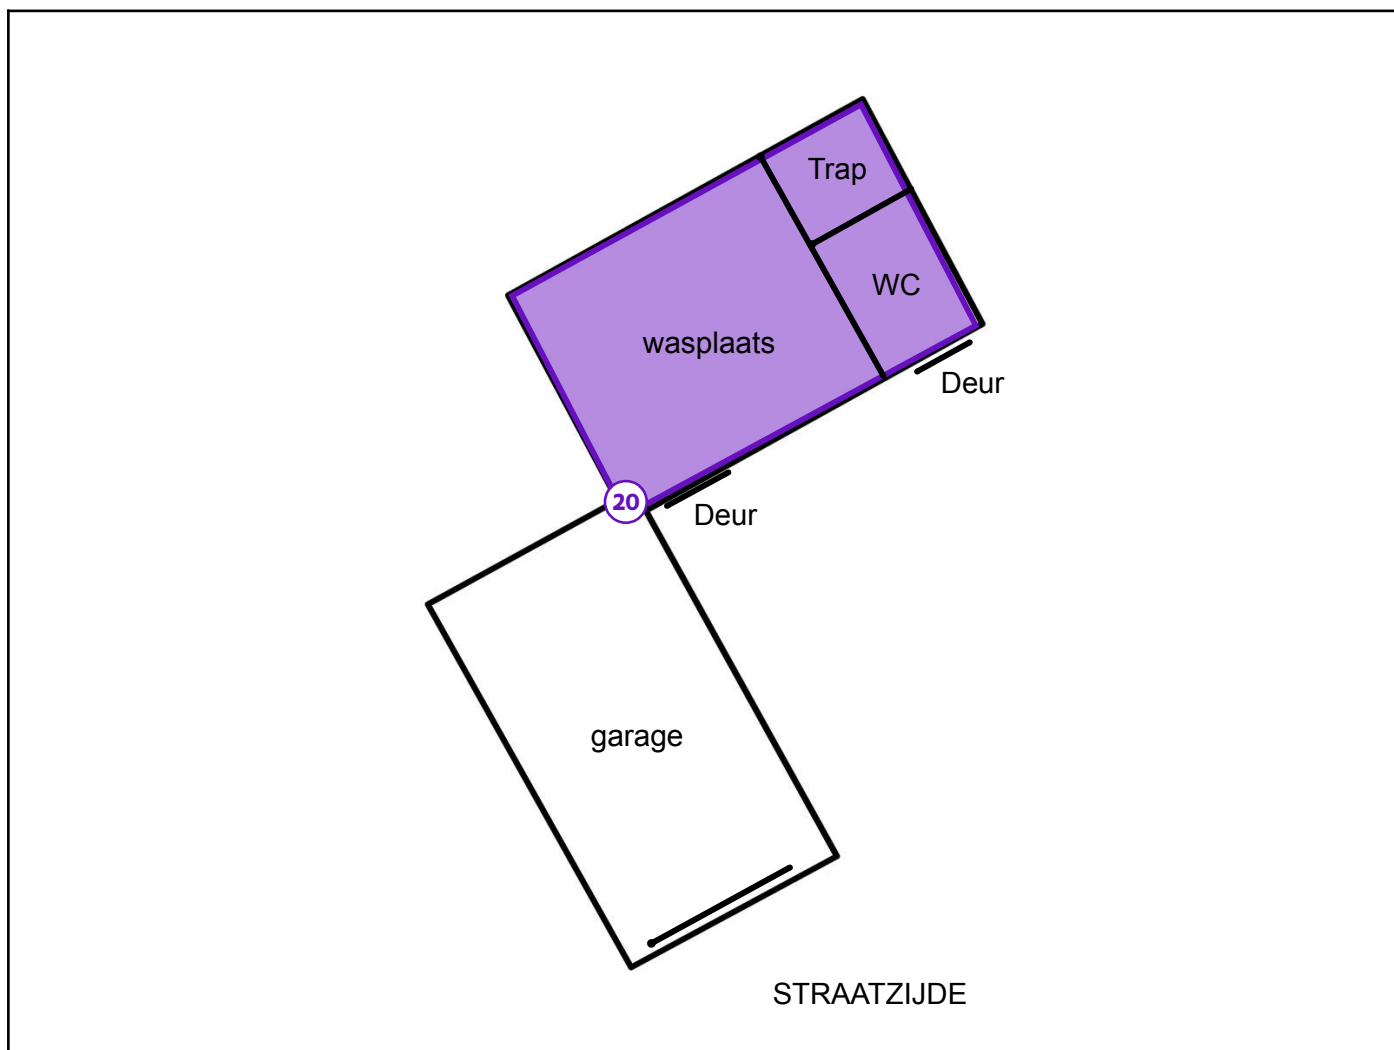
## Plan 3.2: Garage + waskot

| Beschrijving | Type | Actie |
|---|---|---|
| 20. Onderdak waskot: niet waarneembaar | Overige ruimte of materiaal | - |

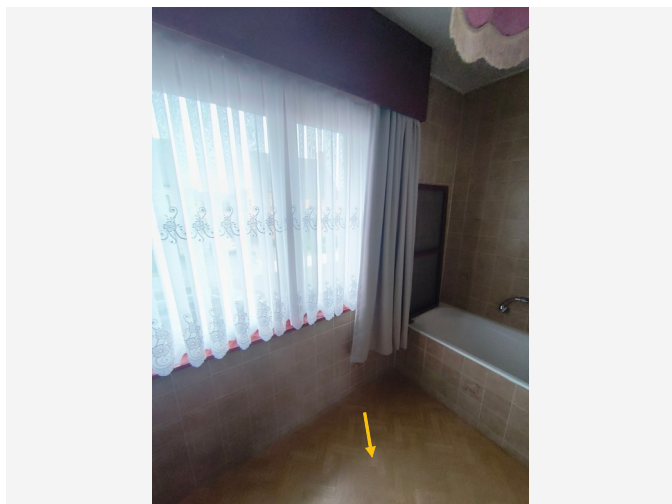
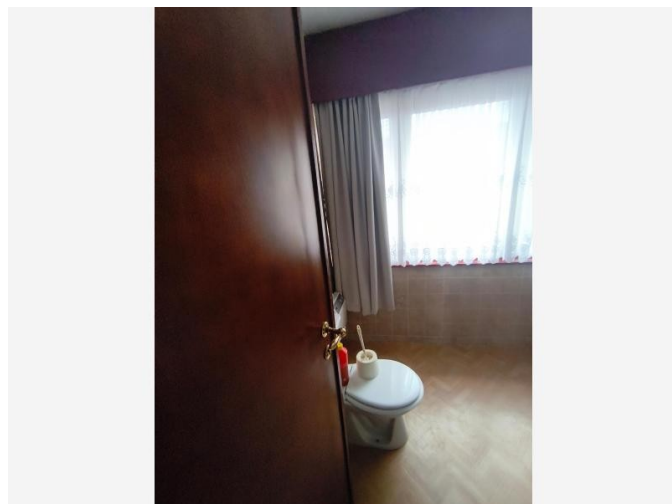
*Situeringfoto*

| Basis voor advies | De asbestdeskundige beoordeelt het materiaal als niet-asbestverdacht. |

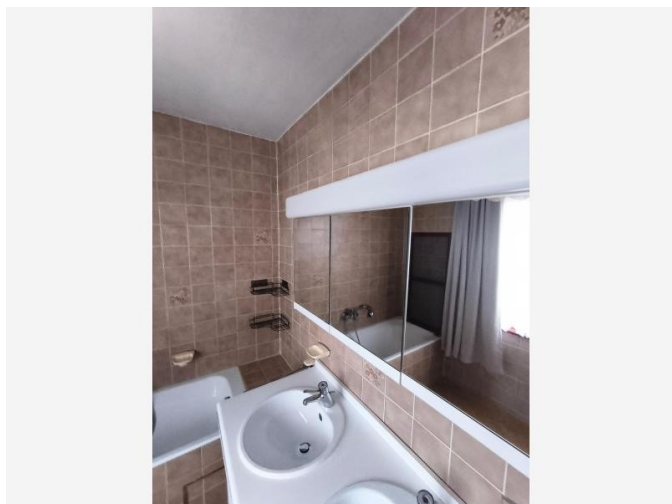
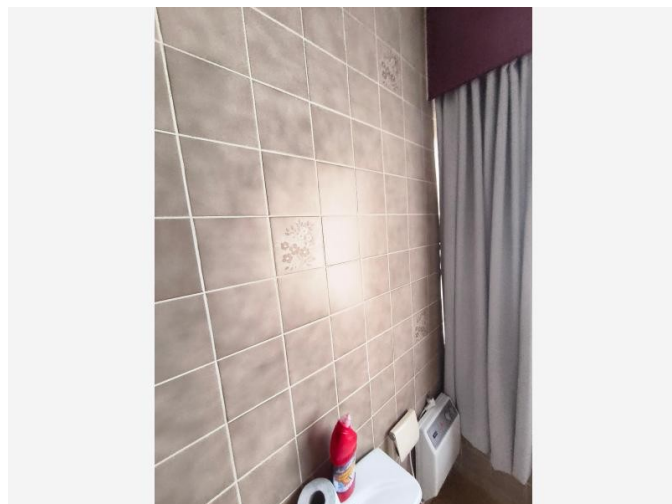
Situeringfoto

### Informatie over een materiaal dat de asbestdeskundige niet kan waarnemen of vaststellen

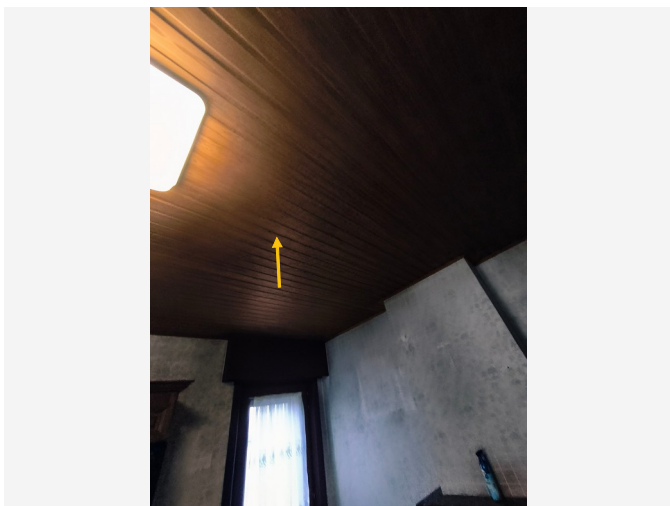
Situeringsfoto

Er zijn plafonds afgewerkt met valse plafonds. Het is niet duidelijk of er pleisterwerk of ander verdacht asbestmateriaal aanwezig is achter / op deze valse plafonds, het is aangewezen om bijkomend onderzoek uit te voeren bij werken. Zonder destructieve handeling is het niet mogelijk om na te gaan of er asbesthoudende materialen aanwezig zijn achter de plafond afwerking. Als bij sloop of renovatie blijkt dat er achter deze plafonds nog pleisterwerk of asbest verdachte toepassingen aanwezig zijn, moet dit bemonsterd worden.

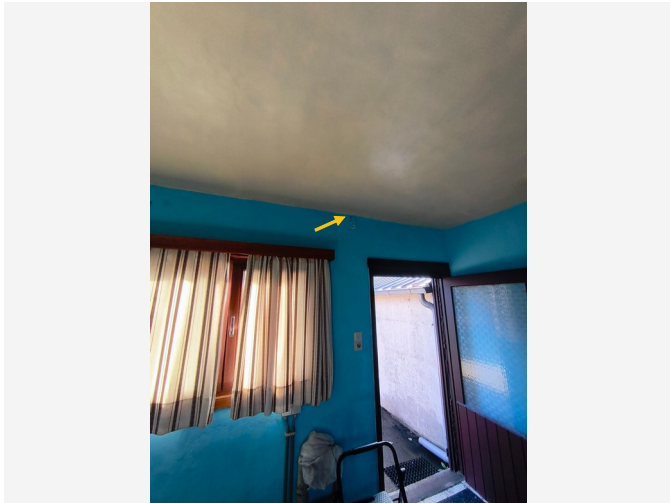
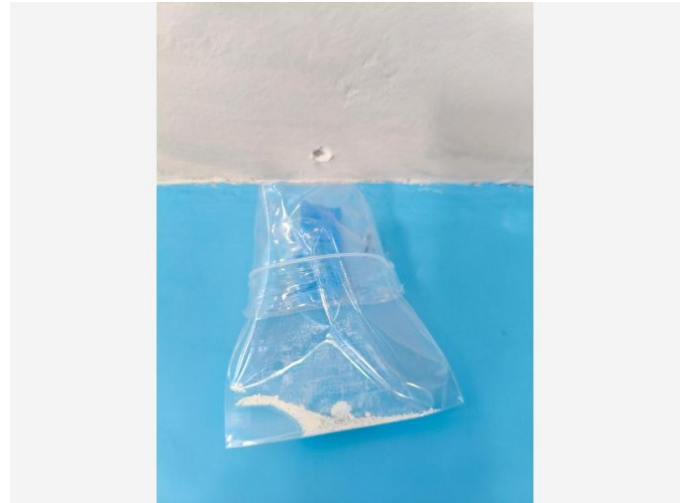
## Fiche 8: Plafondpleister waskot

Geen asbest

| # | Type | Referentie | Resultaat |
|---|---|---|---|
| 8.1 | Mengmonster | 11 | Geen asbest |

| Opmerking | <p>Volgens het inspectieprotocol is een monstername van het pleisterwerk verplicht om dit te identificeren als niet-asbesthoudend.</p> <p>Locatie staalnames: individuele ruimte: waskot (2 plaatsen - mengstaal)/ natte ruimte: niet van toepassing / stookplaats: niet van toepassing / traphal: niet van toepassing. De vermelde oppervlaktes en volumes betreffen een beredeneerde schatting. Er worden geen rechten verleend aan deze oppervlaktes/volumes. De dikte is een schatting die voorkomt uit de monsterplaatsen en is daarom niet altijd representatief.</p> |

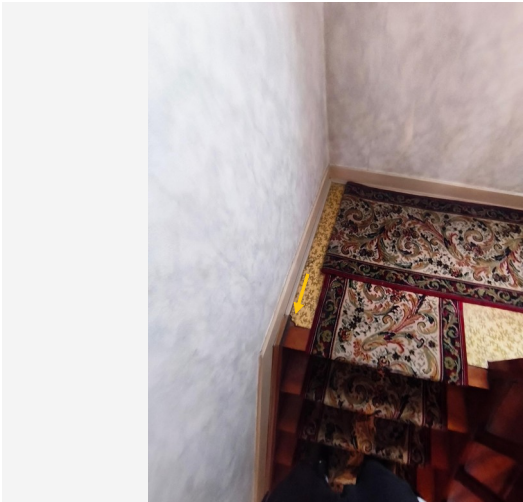
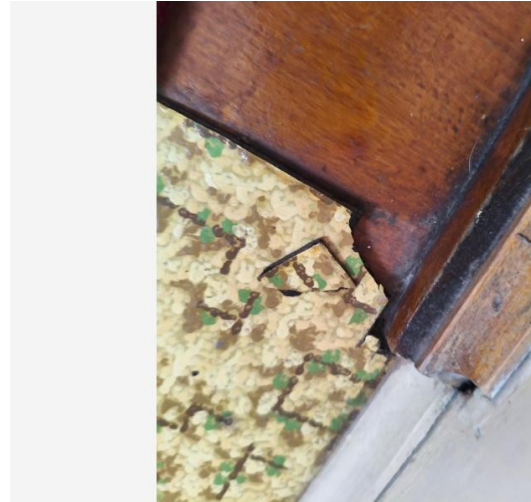
## Fiche 9: Vinylvloer met kartonlaag gelijmd (trap tussenverdieping GLV - V+1)

Geen asbest

| # | Type | Referentie | Resultaat |
|---|---|---|---|
| 9.1 | Puntmonster | 03 | Geen asbest |

| Opmerking | De bovenzijde bestaat uit kunststof (vinyl). De onderzijde van het vloerzeil bestaat uit karton. De vermelde oppervlaktes en volumes betreffen een beredeneerde schatting. Er worden geen rechten verleend aan deze oppervlaktes/volumes. De dikte is een schatting die voorkomt uit de monsterplaatsen en is daarom niet altijd representatief. |

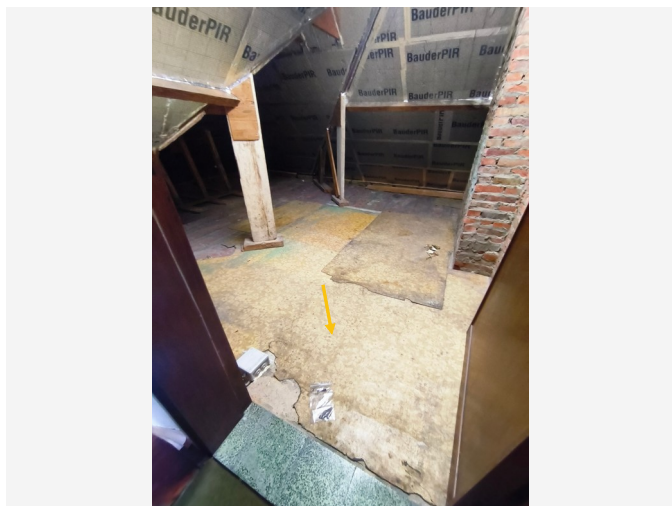
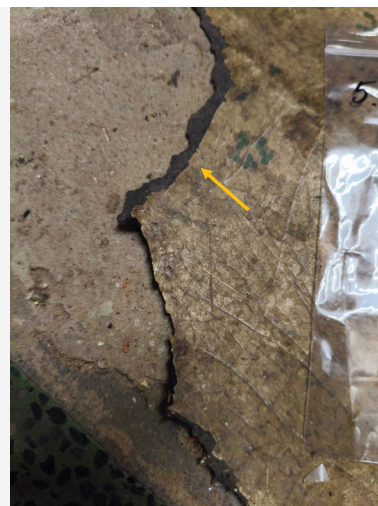
## Fiche 10: Vinylvloer met kartonlaag losliggend (zolder)

Geen asbest

| # | Type | Referentie | Resultaat |
|---|---|---|---|
| 10.1 | Puntmonster | 05 | Geen asbest |

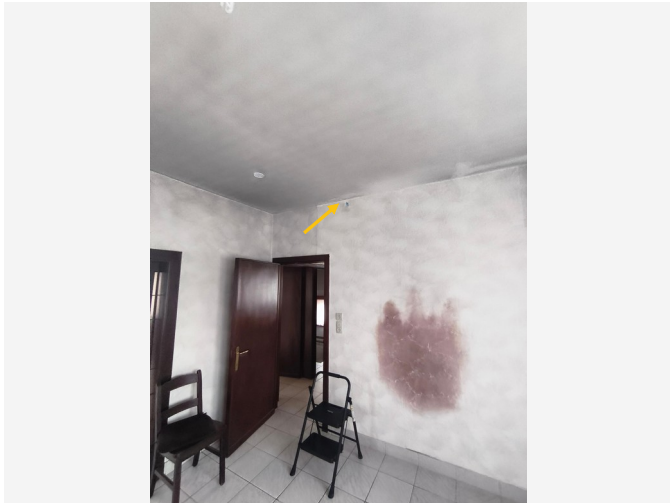
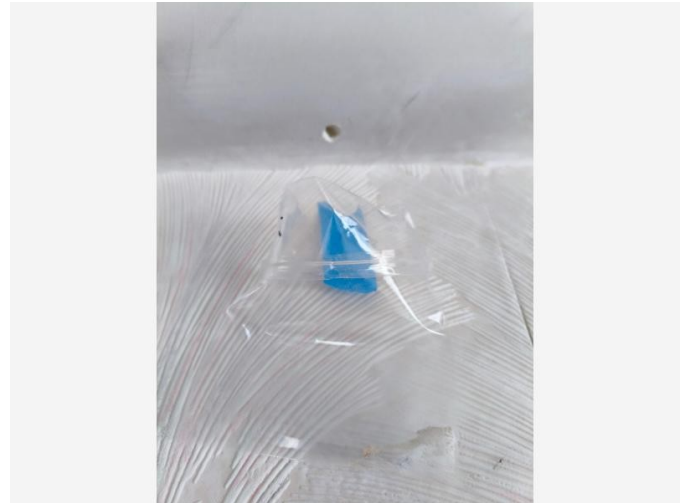
## Fiche 11: Plafondpleister woning

Geen asbest

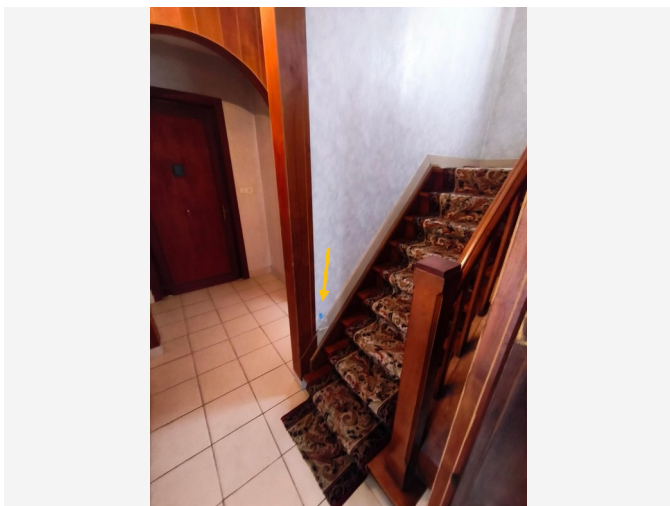
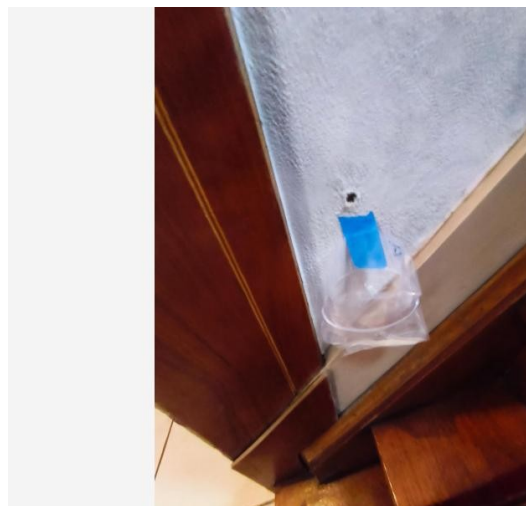
## Fiche 12: Muurpleister woning

Geen asbest

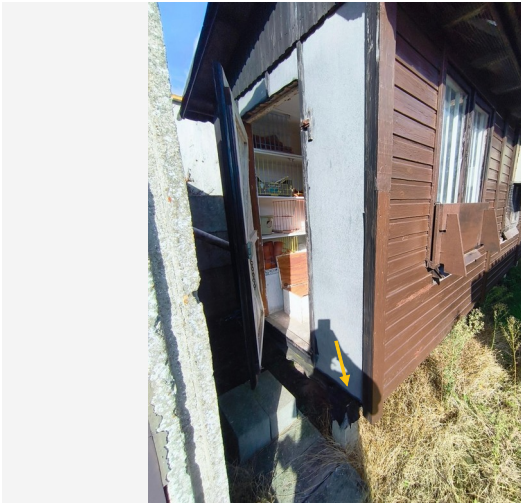
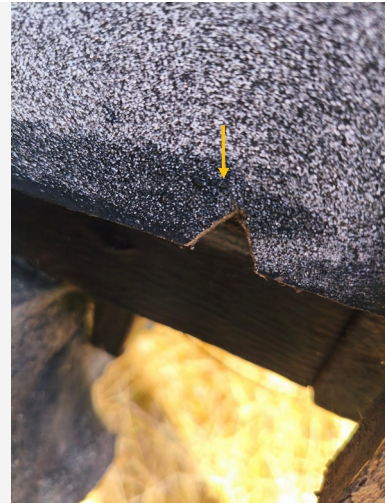
## Fiche 14: Roofing (met staalname)

Geen asbest

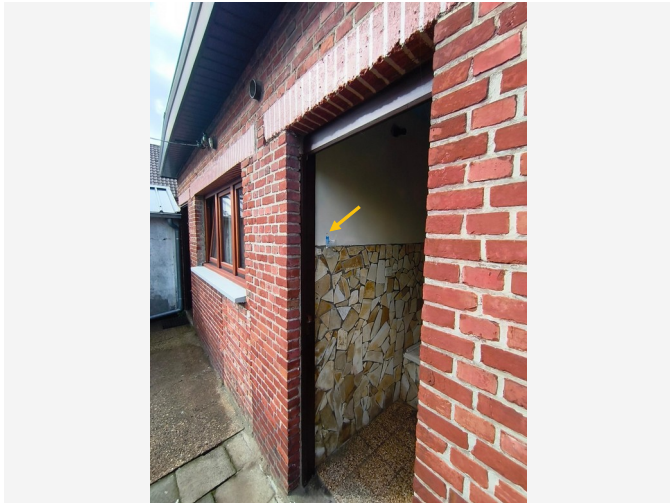
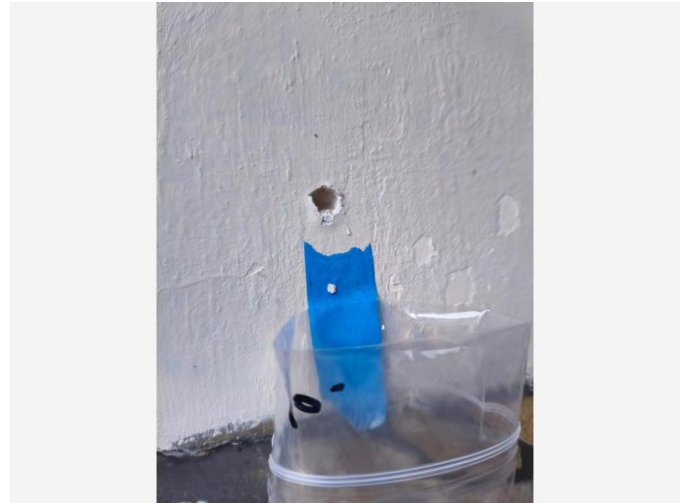
## Fiche 15: Muurpleister waskot

Geen asbest

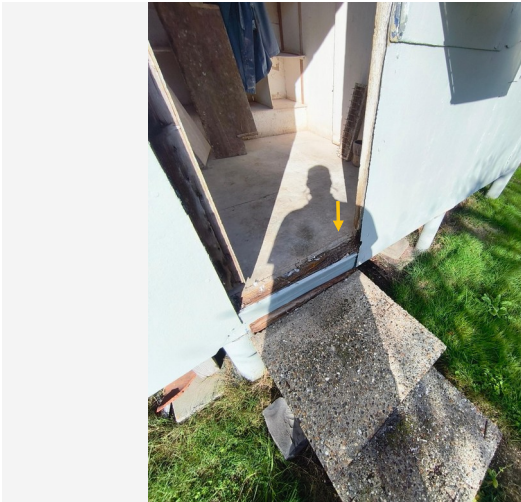
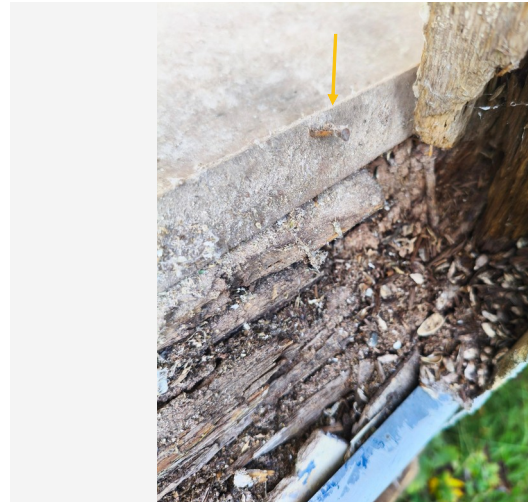
## Fiche 16: menuiserie plaat (met staalname): vloer blauwe duiventil

Geen asbest

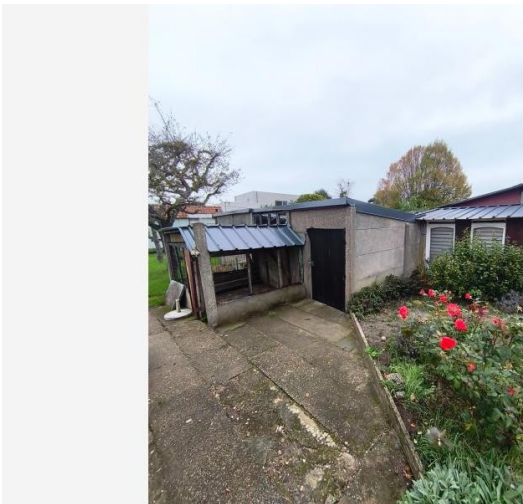
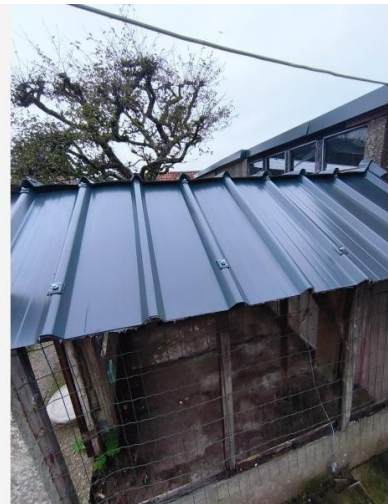
## Fiche 19: Dakbedekking dierenhok/duiventillen: niet verdacht.

| Beschrijving | Notitie | Terug te vinden op plannen |
|---|---|---|
| Fiche 19: Dakbedekking dierenhok/duiventillen: niet verdacht. | De dakbedekking van het dierenhok en de duiventillen werd gecontroleerd. De dakbedekking van het dierenhok bestaat uit metaal en bevat geen asbestverdachte materialen. De dakbedekking van de duiventillen bestaat uit dakpannen en bevatten geen asbestverdachte materialen. | Plan 3.1: Dierenhok<br>Plan 5.1: Bijgebouw plan<br>Plan 6.1: Bijgebouw plan<br>Plan 7.1: Constructie plan |
