# Asbestinventarisatattest

Hofeinde 7, 2350 Vosselaar

Attestnummer : 20250609-000036.000

Uitgegeven op : 09.06.2025

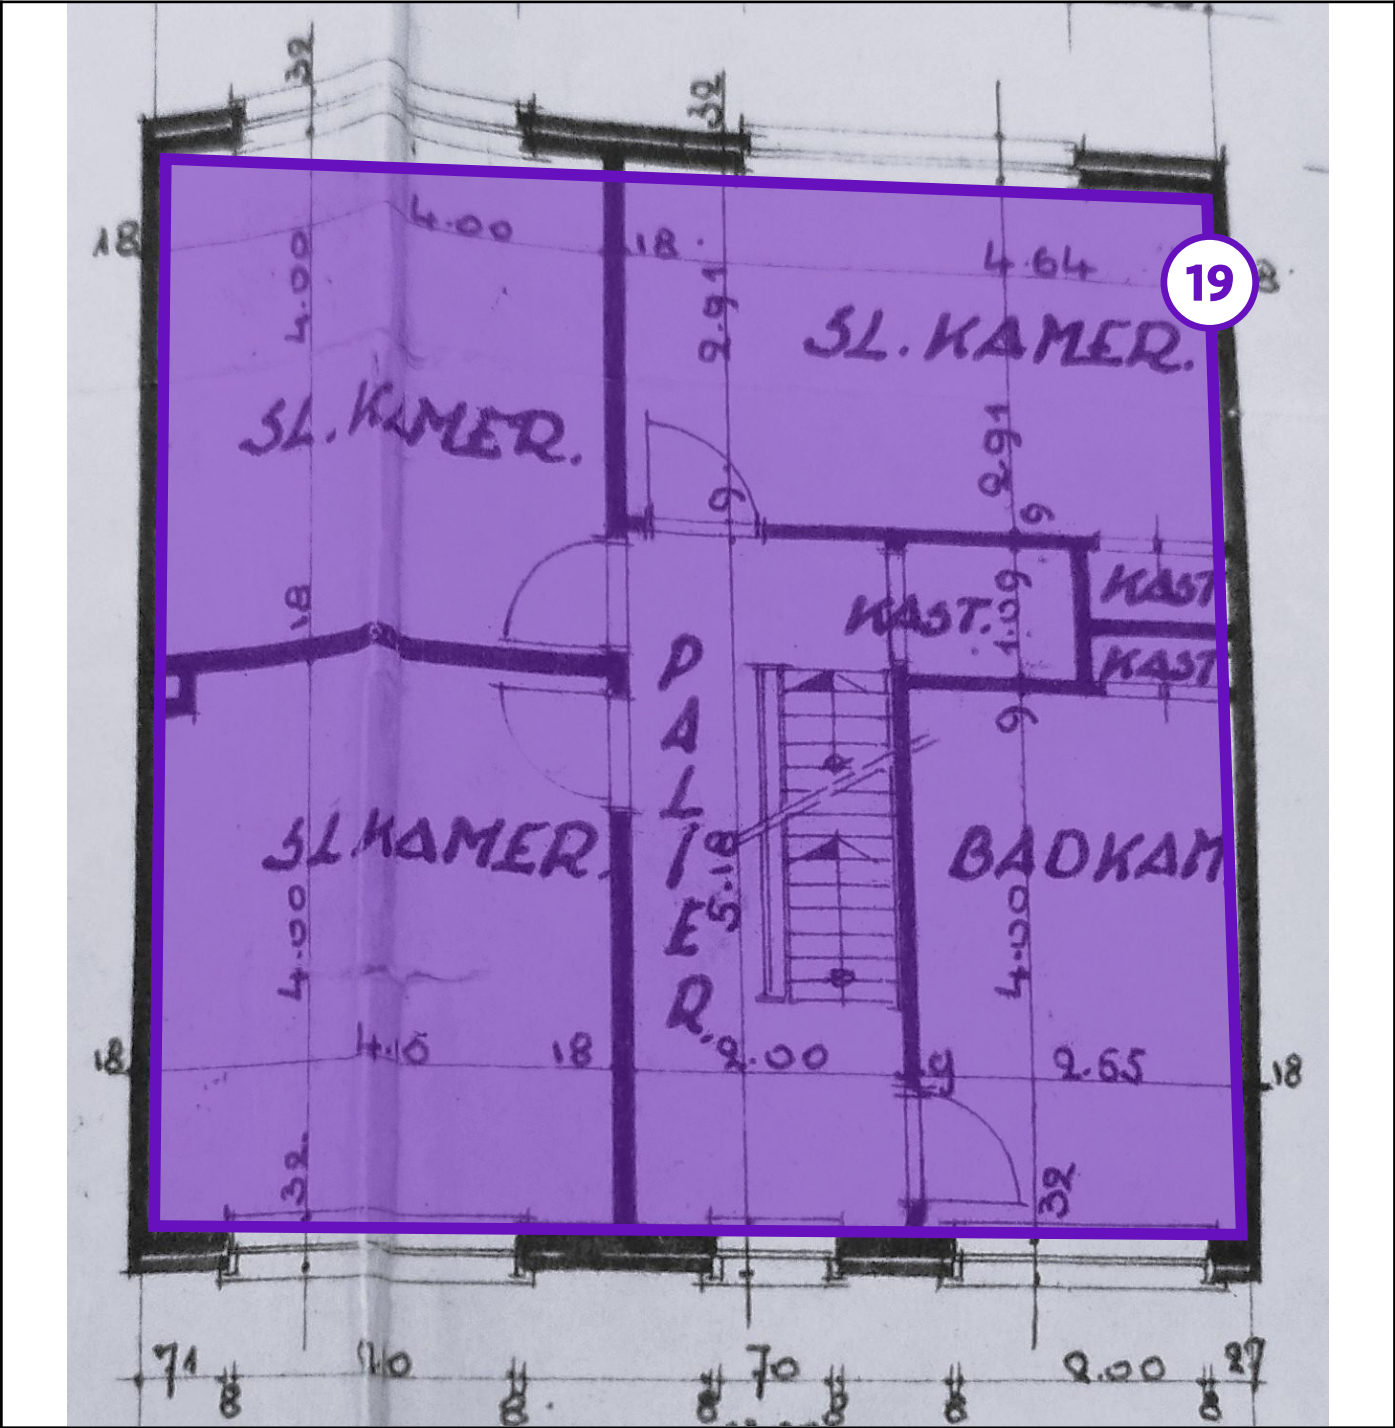
Plan 1.8: vloerplan v+1

| Beschrijving | Type | Actie |
|---|---|---|
| 19. vinyl vloer V+1 | Advies | - |

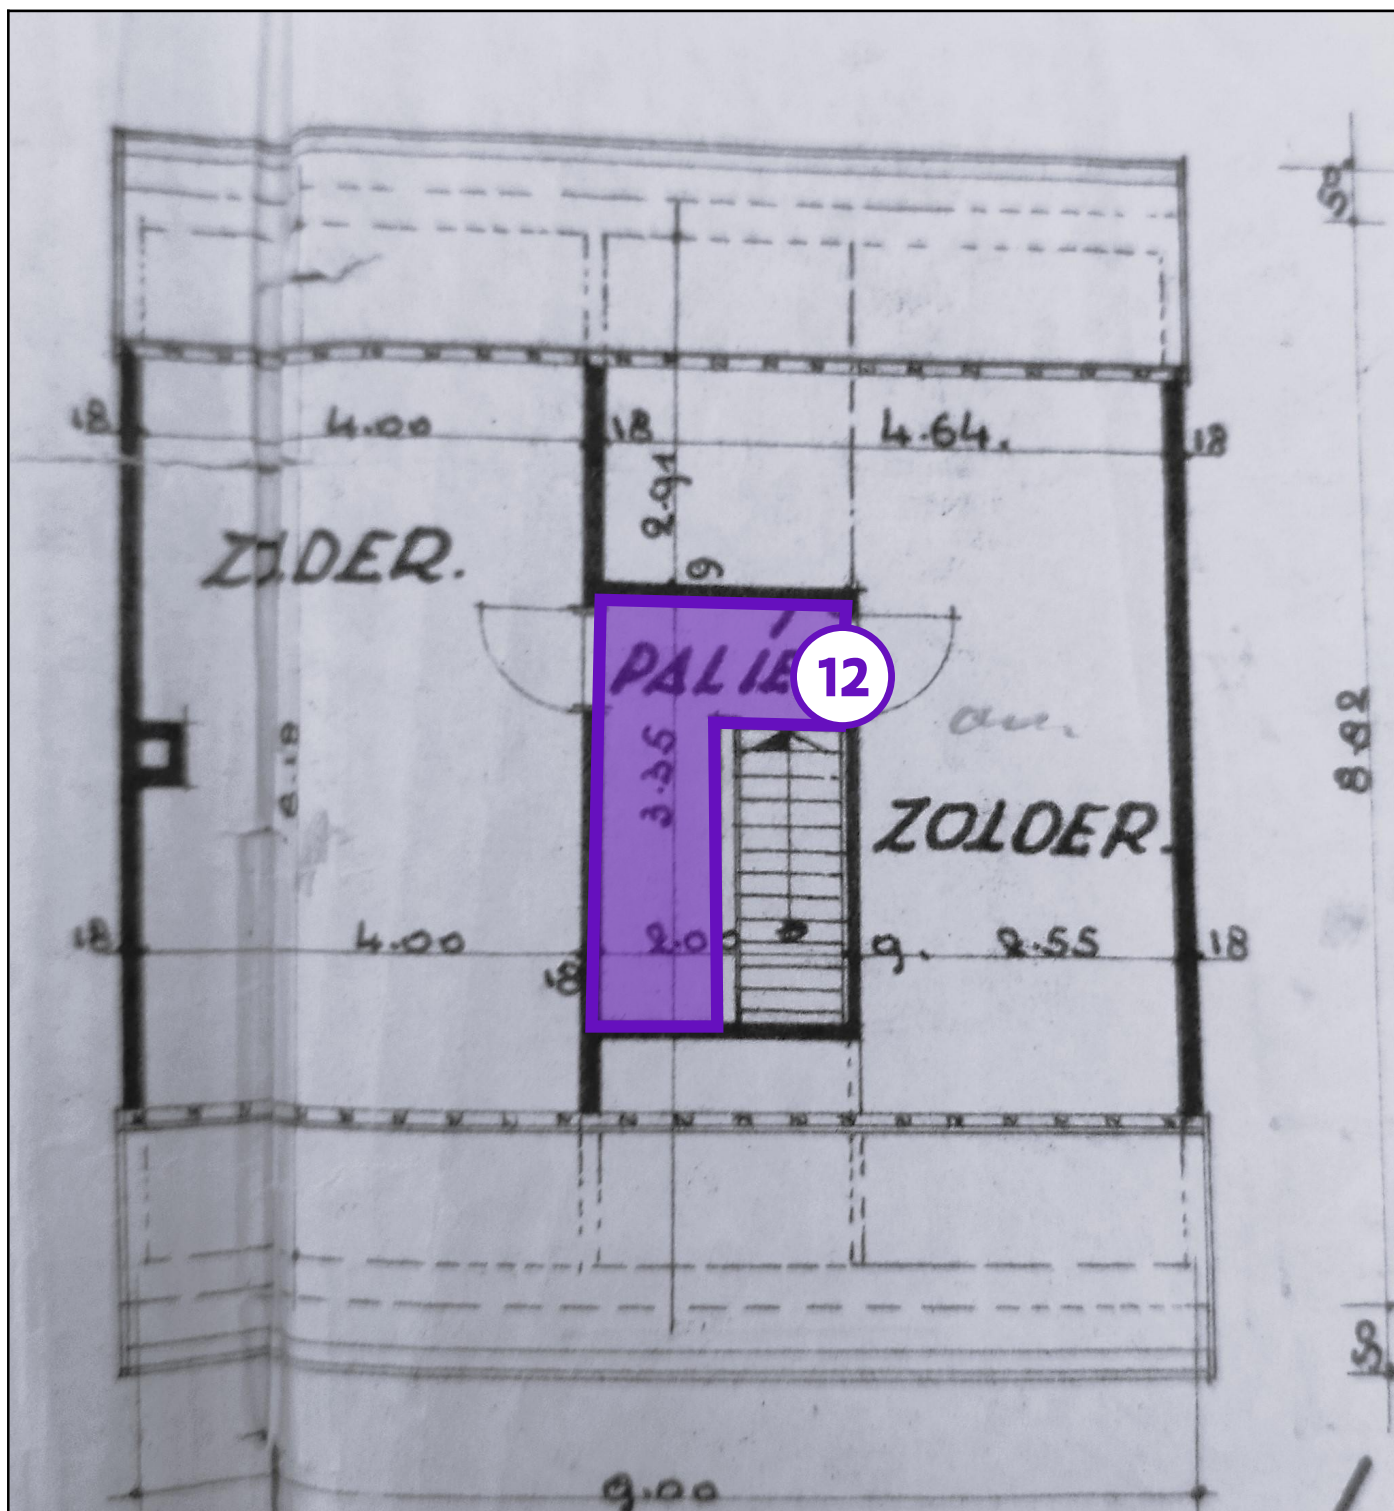
## Plan 1.9: vloerplan v+2

| Beschrijving | Type | Actie |
|---|---|---|
| 12. vinyl vloer traphal V+2 (onderliggend) | Advies | - |

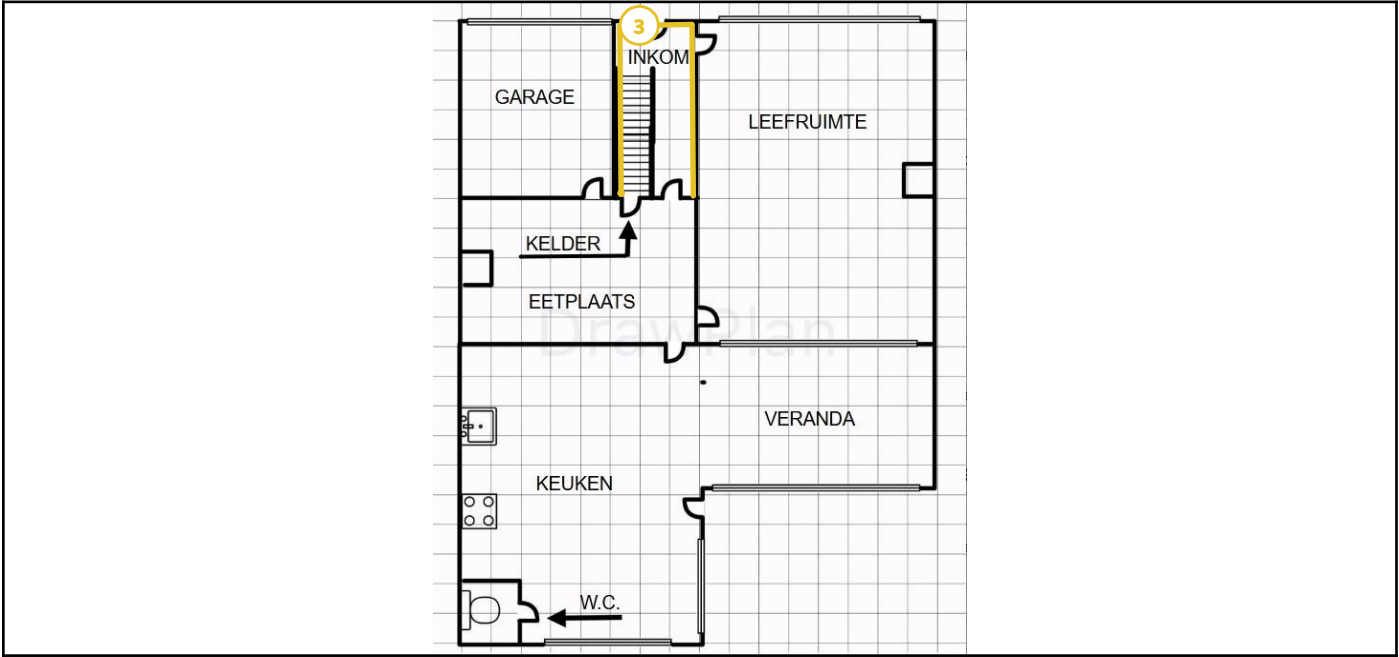
# Plan 1.11: lambrisering glv

| Beschrijving | Type | Actie |
|---|---|---|
| 3. lambrisering woonst | Asbestmateriaal | Zorgvuldig beheren |

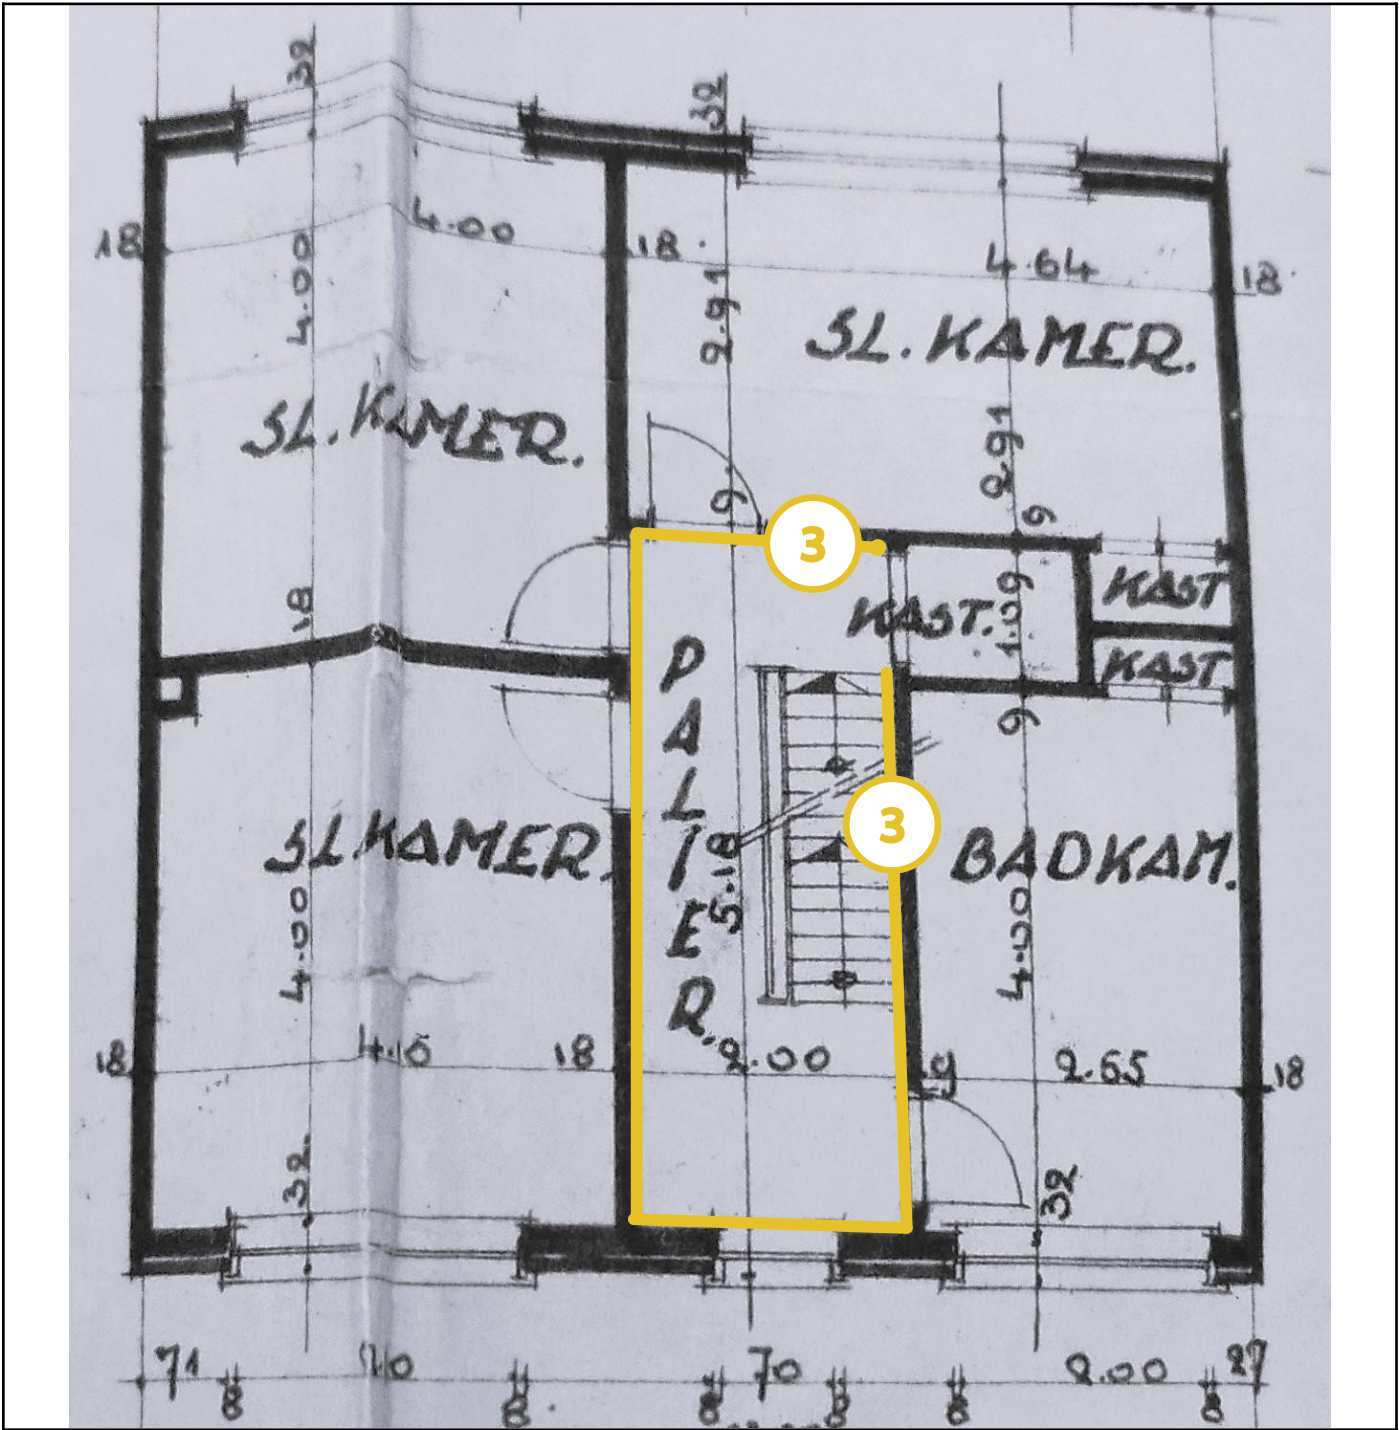
Plan 1.12: lambrisering v+1

| Beschrijving | Type | Actie |
|---|---|---|
| 3. lambrisering woonst | Asbestmateriaal | Zorgvuldig beheren |

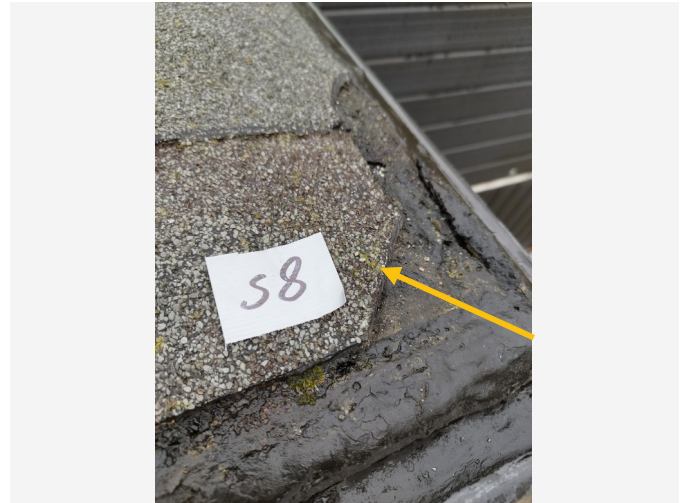
Detailfoto

Geen asbest

| Opmerking | Er werd een staal genomen aan een overlappend stuk roofing waardoor de waterdichtheid van de dakbedekking niet in het gedrang komt. Het is niet duidelijk of er asbestverdachte onderlagen aanwezig zijn. Extra controle/staalname aangewezen bij renovatiewerken. De vermelde oppervlaktes, diktes en volumes betreffen een beredeneerde schatting. Er worden geen rechten verleend aan deze oppervlaktes/diktes/volumes. |

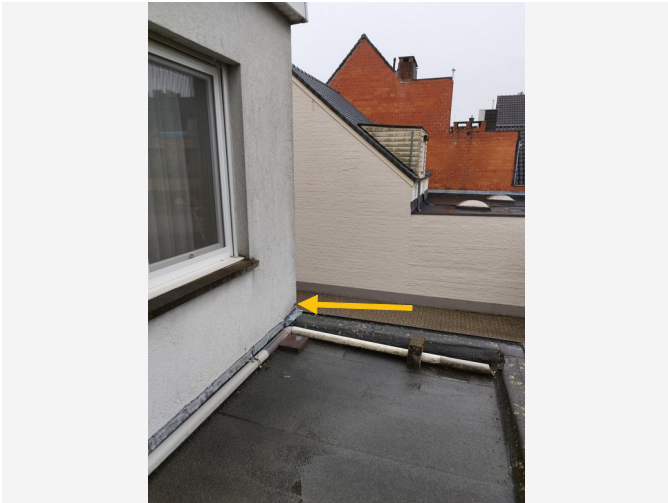
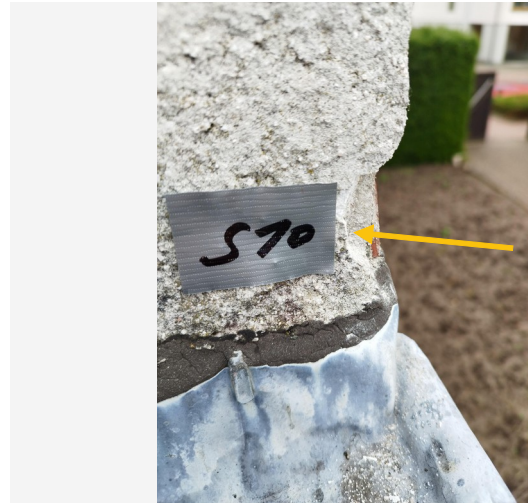
## Fiche 22: crepi achtergevel woonst

Geen asbest

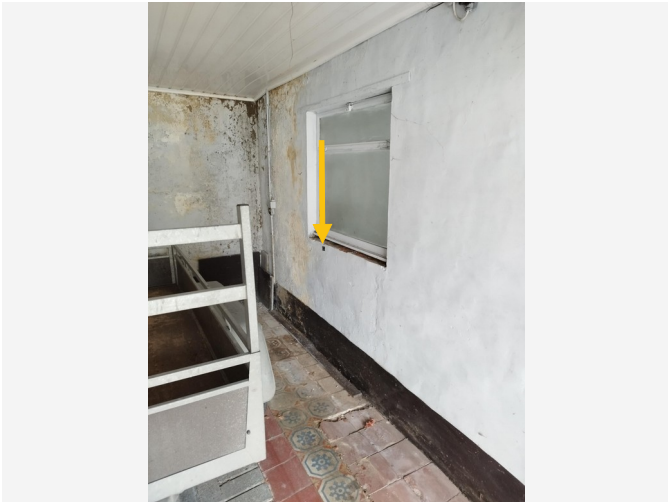
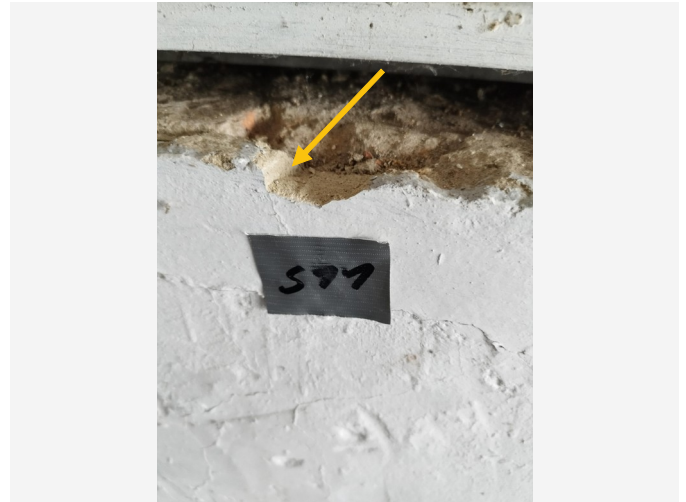
## Fiche 23: pleisterwerk binnenwanden losstaande garage (cement)

Geen asbest

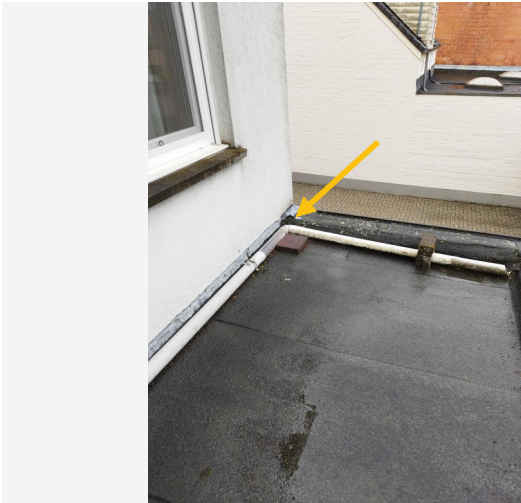
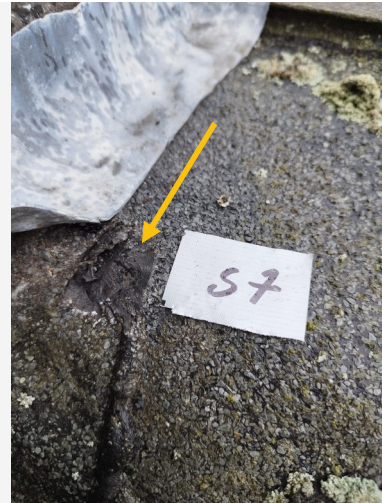
## Fiche 24: roofing plat dak woonst

Geen asbest

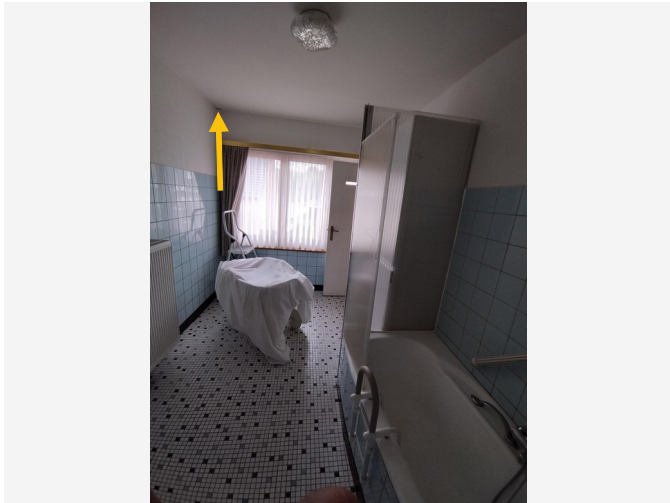
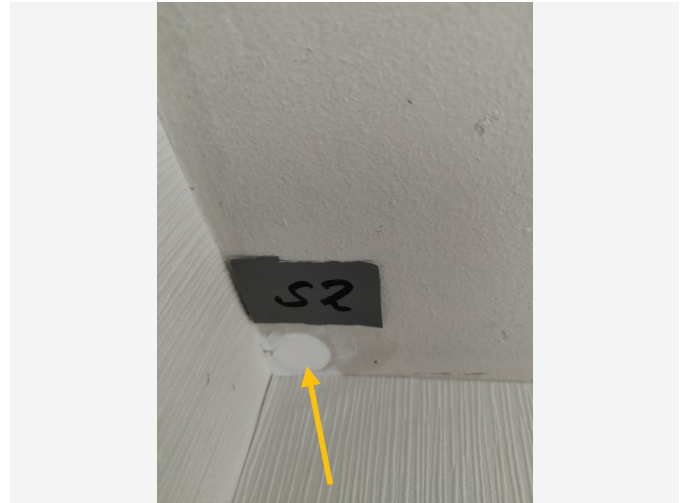
## Fiche 25: plafondpleister

Geen asbest

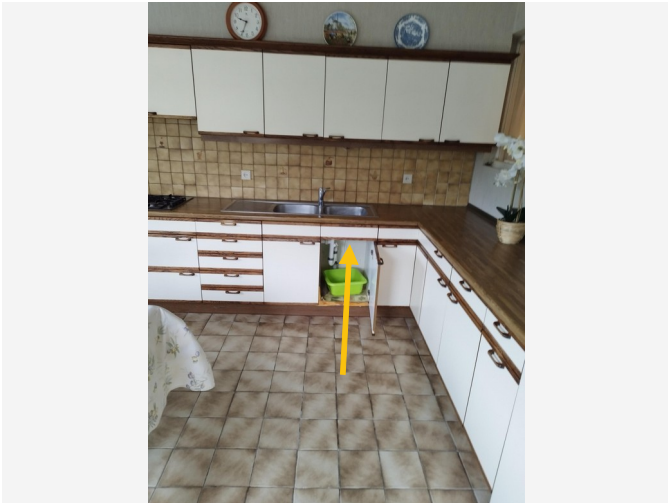
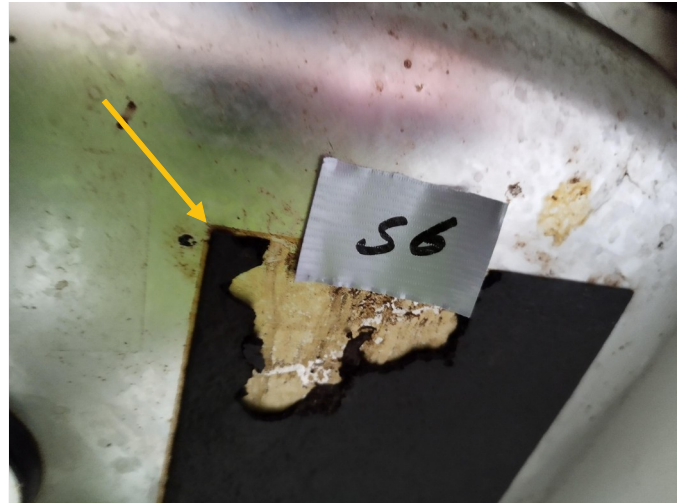
## Fiche 26: ontdreuningsplaatje spoelbak keuken

Geen asbest

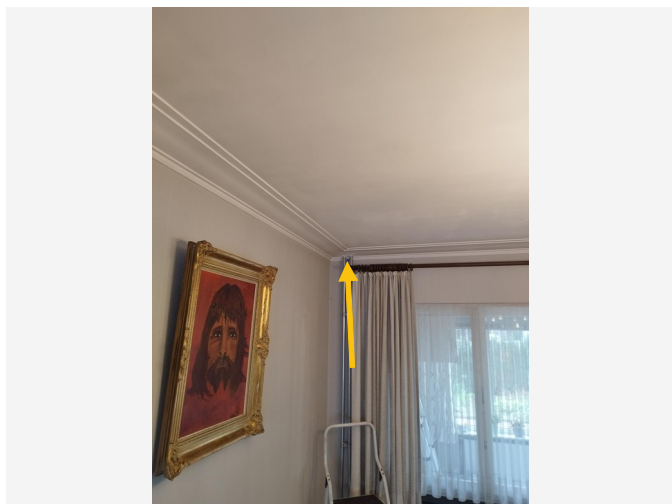
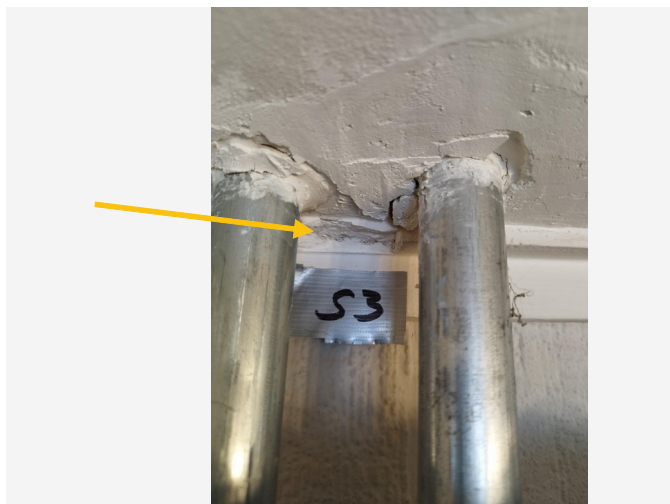
## Fiche 28: sierlijsten type één (leefruimte)

Geen asbest

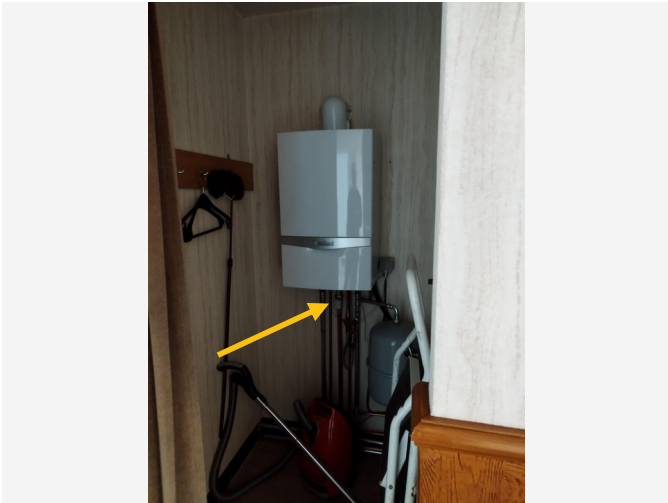
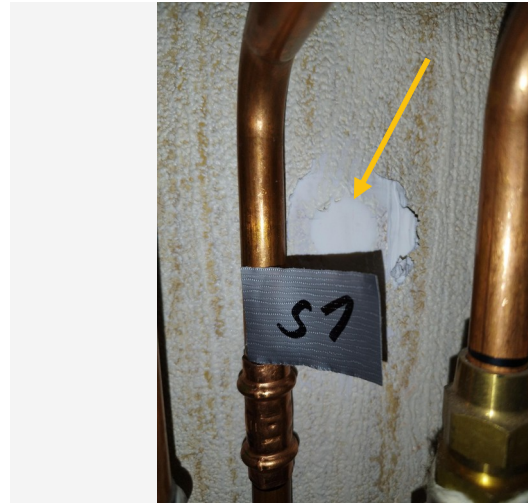
## Fiche 30: muurpleister

Geen asbest
